# 深層崩壊のメカニズム解明に 関する現状報告

平成25年6月

深層崩壊研究会

# 深層崩壊のメカニズム解明に関する現地調査報告

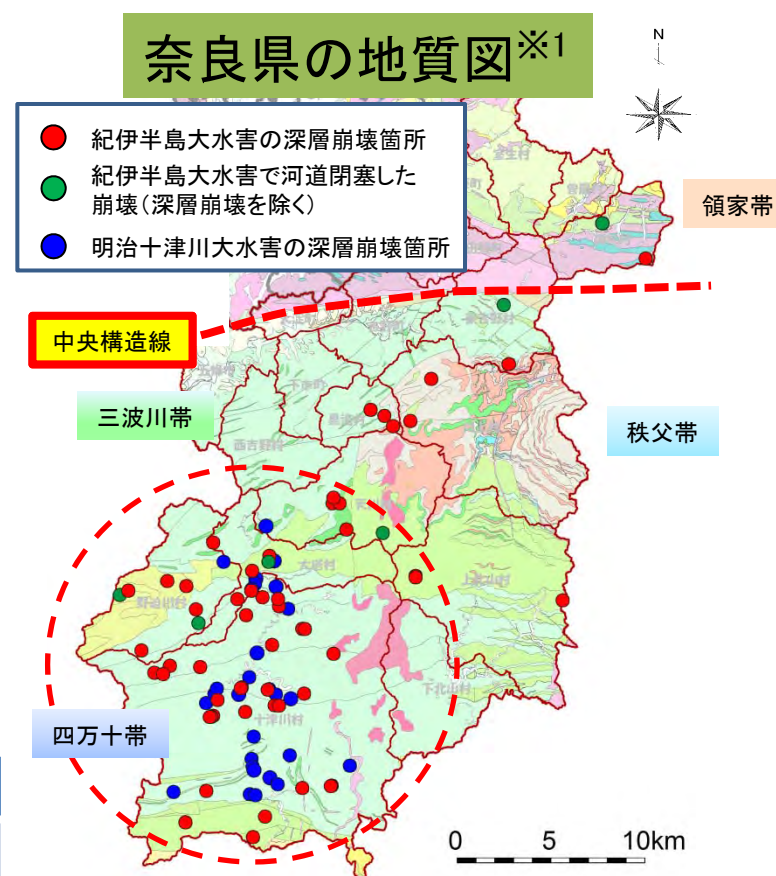
- ◆ 紀伊半島大水害の深層崩壊は、県南部に集中しています。
- ◆ 四万十帯<sup>しまんとたい</sup>、秩父帯<sup>ちちぶたい</sup>、三波川帯<sup>さんばがわたい</sup>と呼ばれる付加体で多く発生しています。
- ◆ 明治十津川大水害でも同様に付加体で多く発生した記録が残っています。

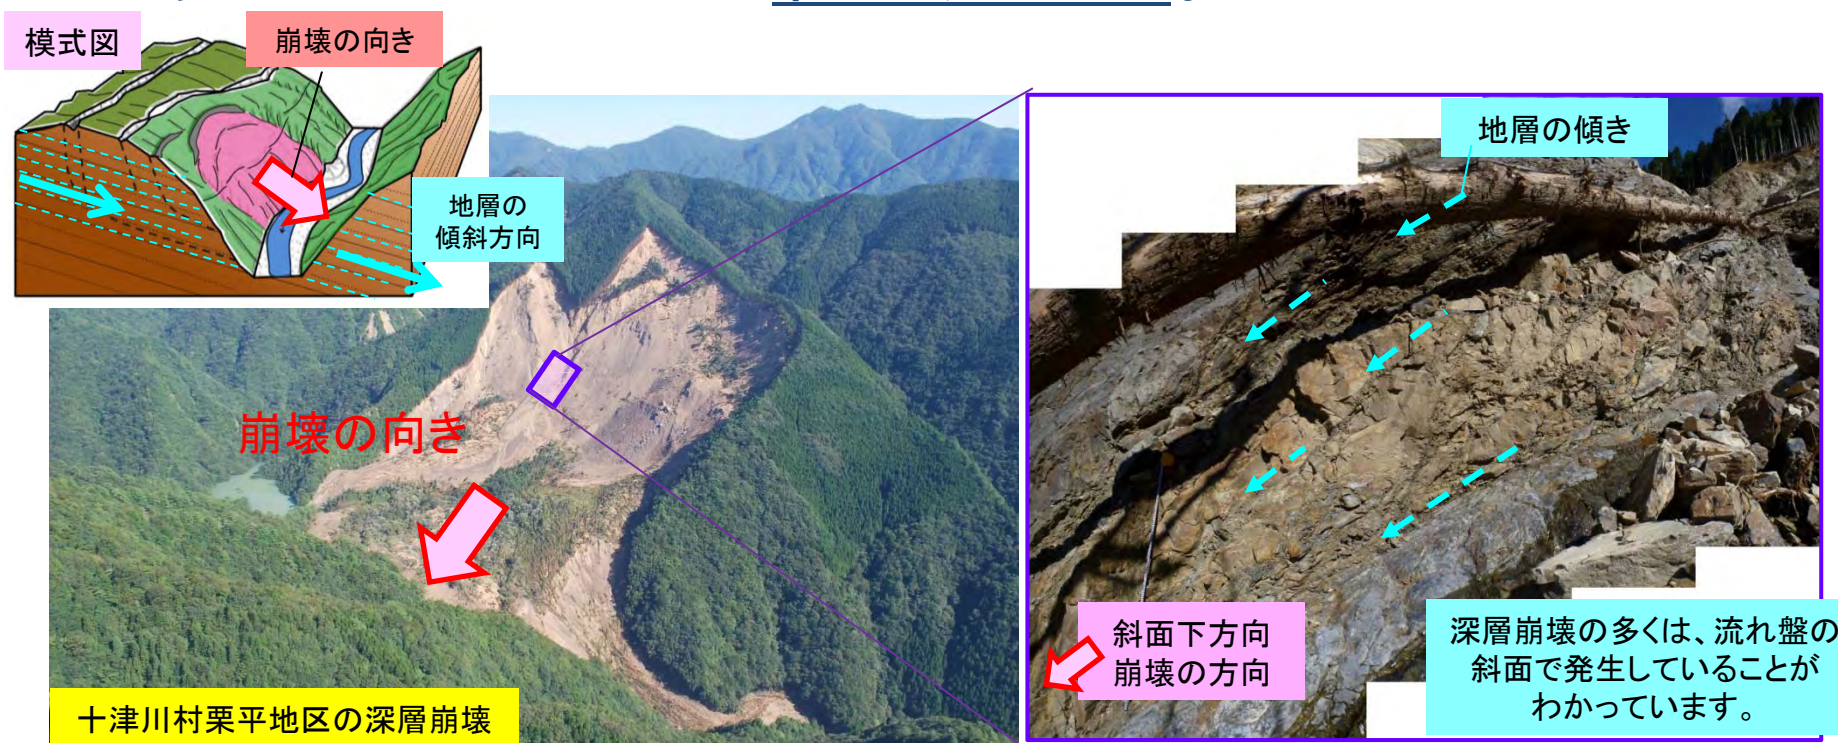
- 奈良県で発生した深層崩壊は、「流れ盤」※<sup>1</sup>と呼ばれる、地層が斜面の下に向かって傾斜した斜面で多く発生していることがわかりました。※<sup>2</sup>

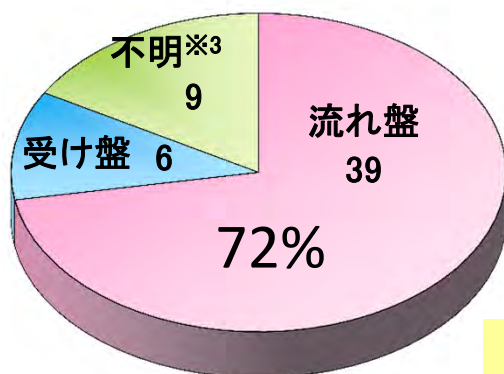
紀伊半島大水害

調査数の72%が流れ盤

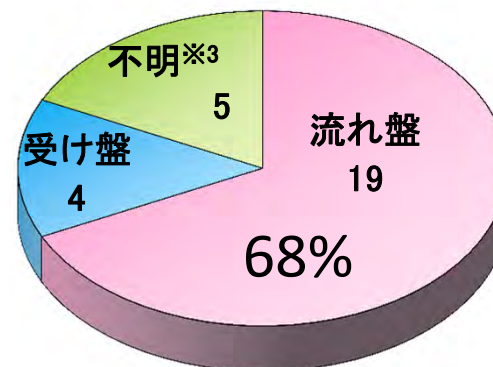
明治十津川大水害

調査数の68%が流れ盤

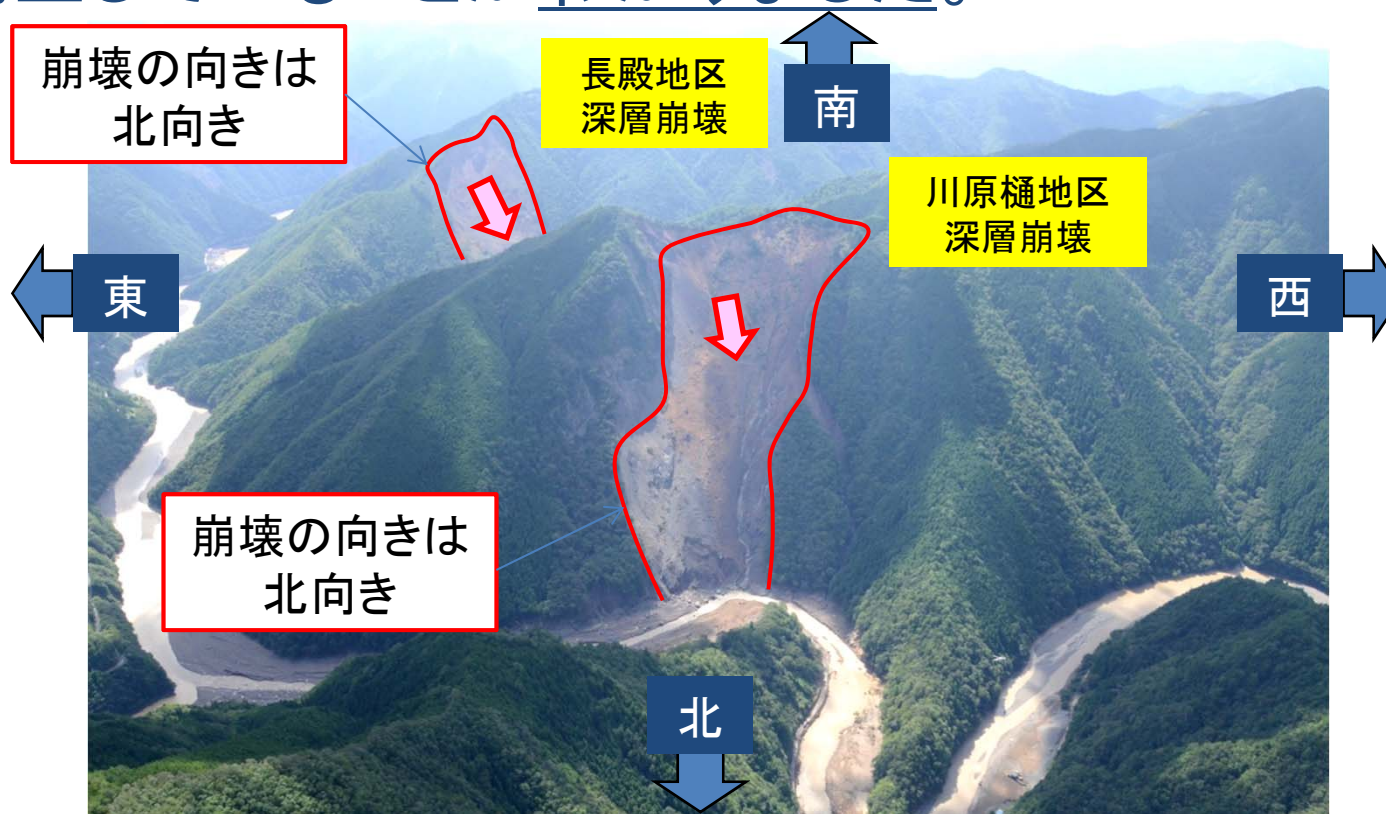
- 奈良県で発生した深層崩壊は、北向き斜面で多く発生していることがわかりました。

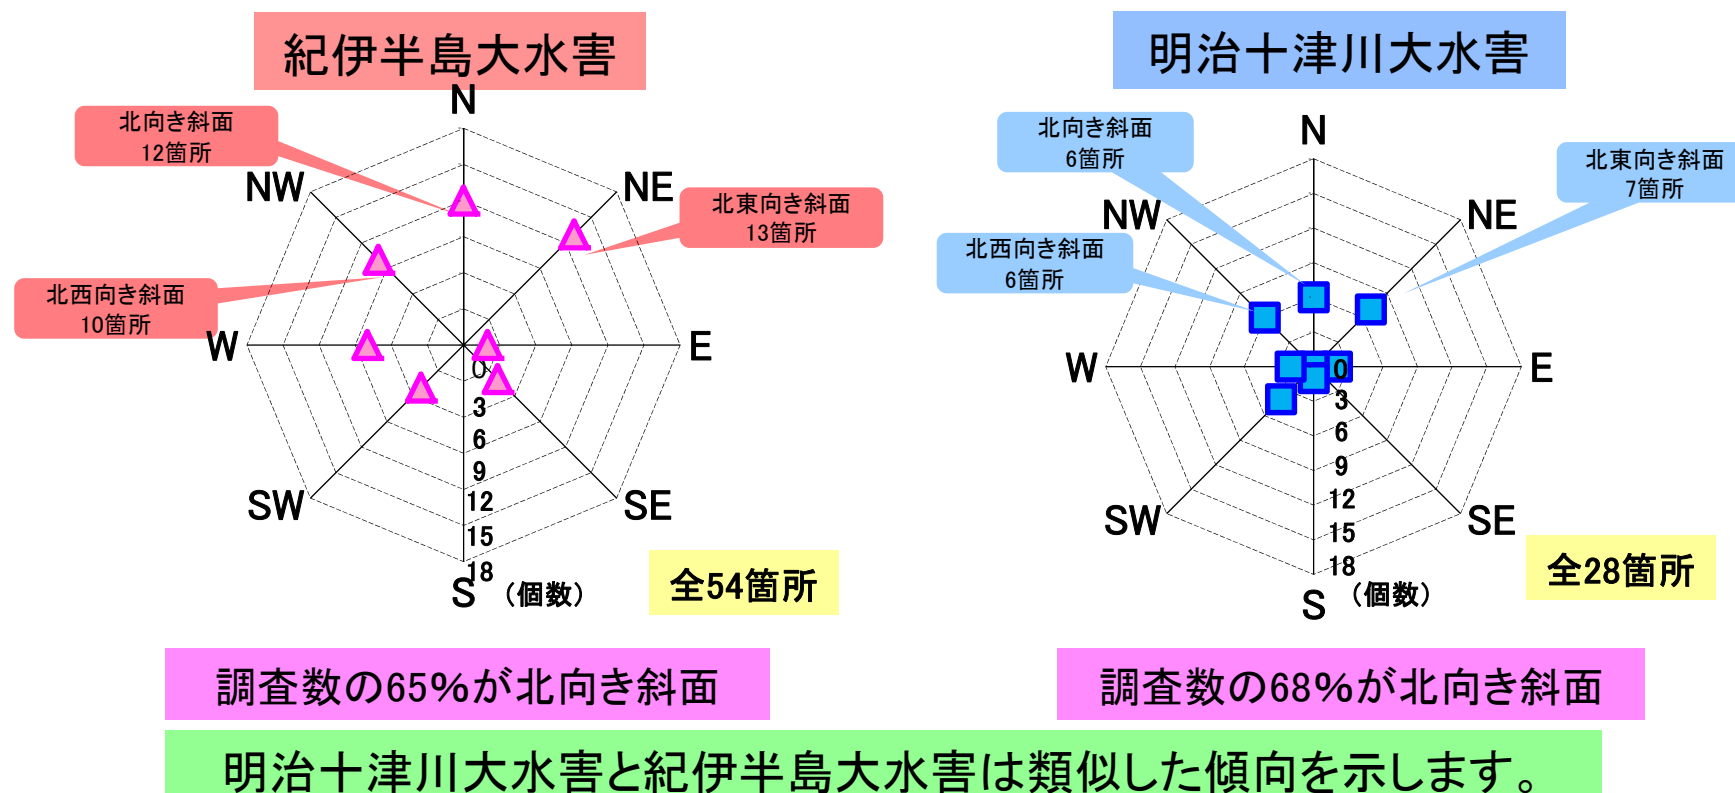
- 奈良県で発生した深層崩壊は、北向き斜面で多く発生していることがわかりました。

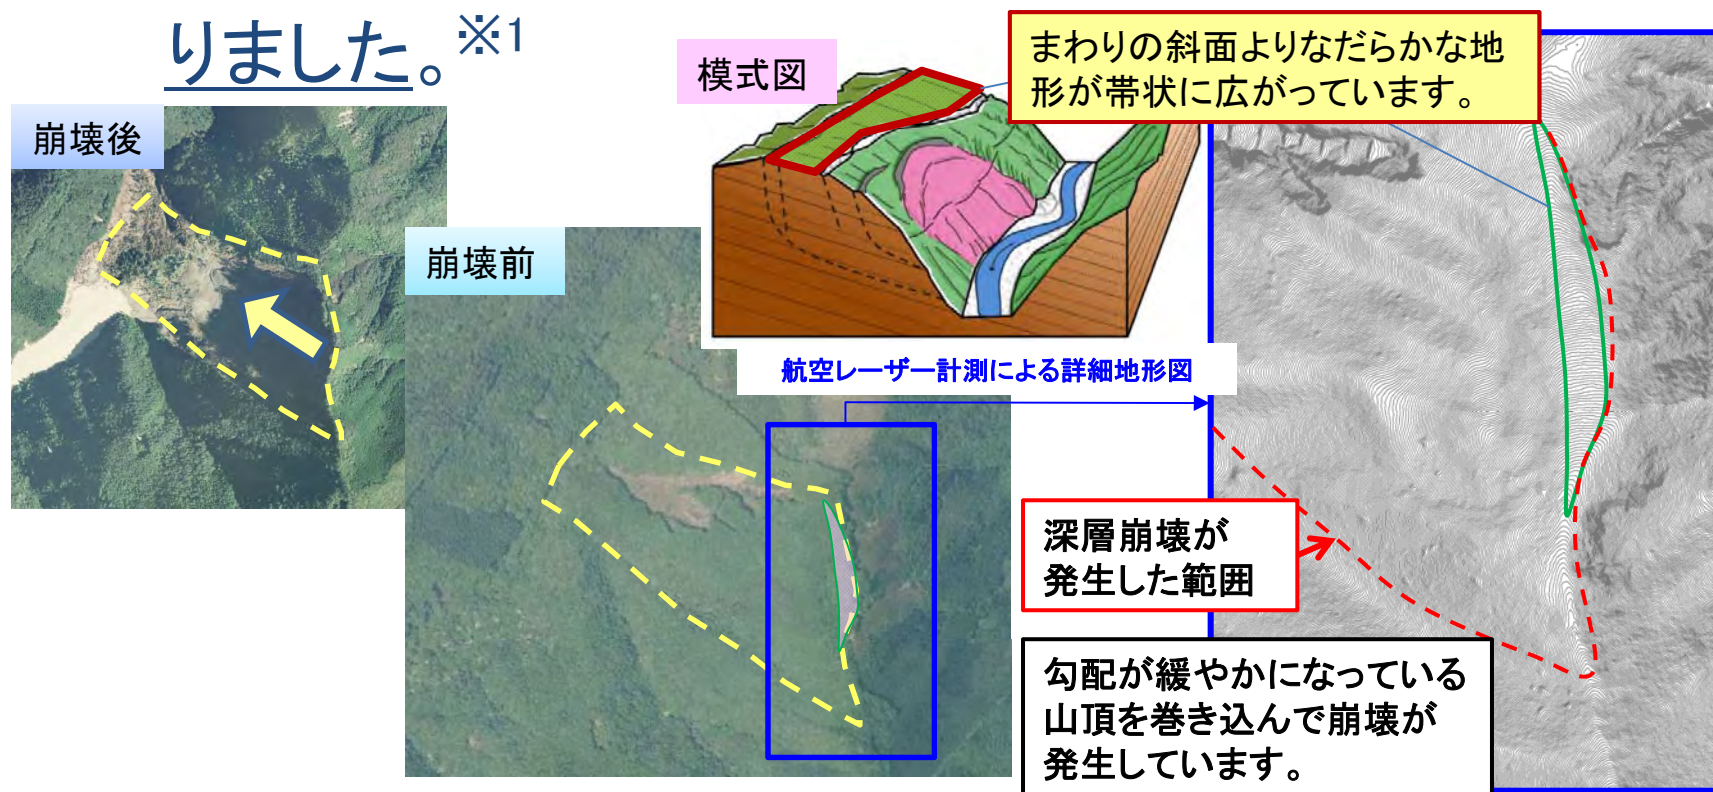
- 奈良県の深層崩壊は、山の頂上付近になだらかな地形が見られる斜面で多く発生していることがわかりました。<sup>※1</sup>

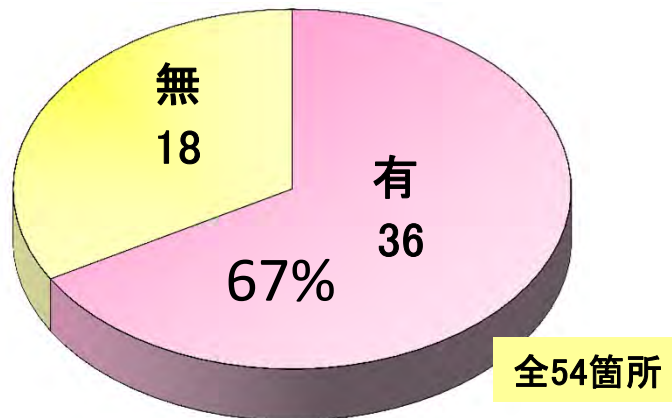
紀伊半島大水害

調査数の67%は  
山頂に緩斜面が分布

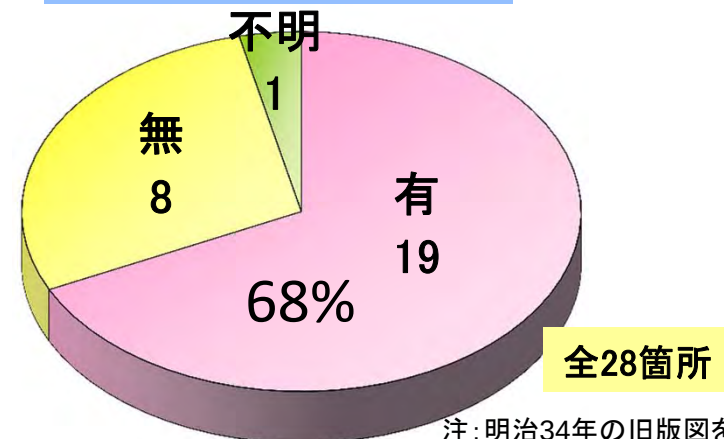
明治十津川大水害

調査数の68%は  
山頂に緩斜面が分布

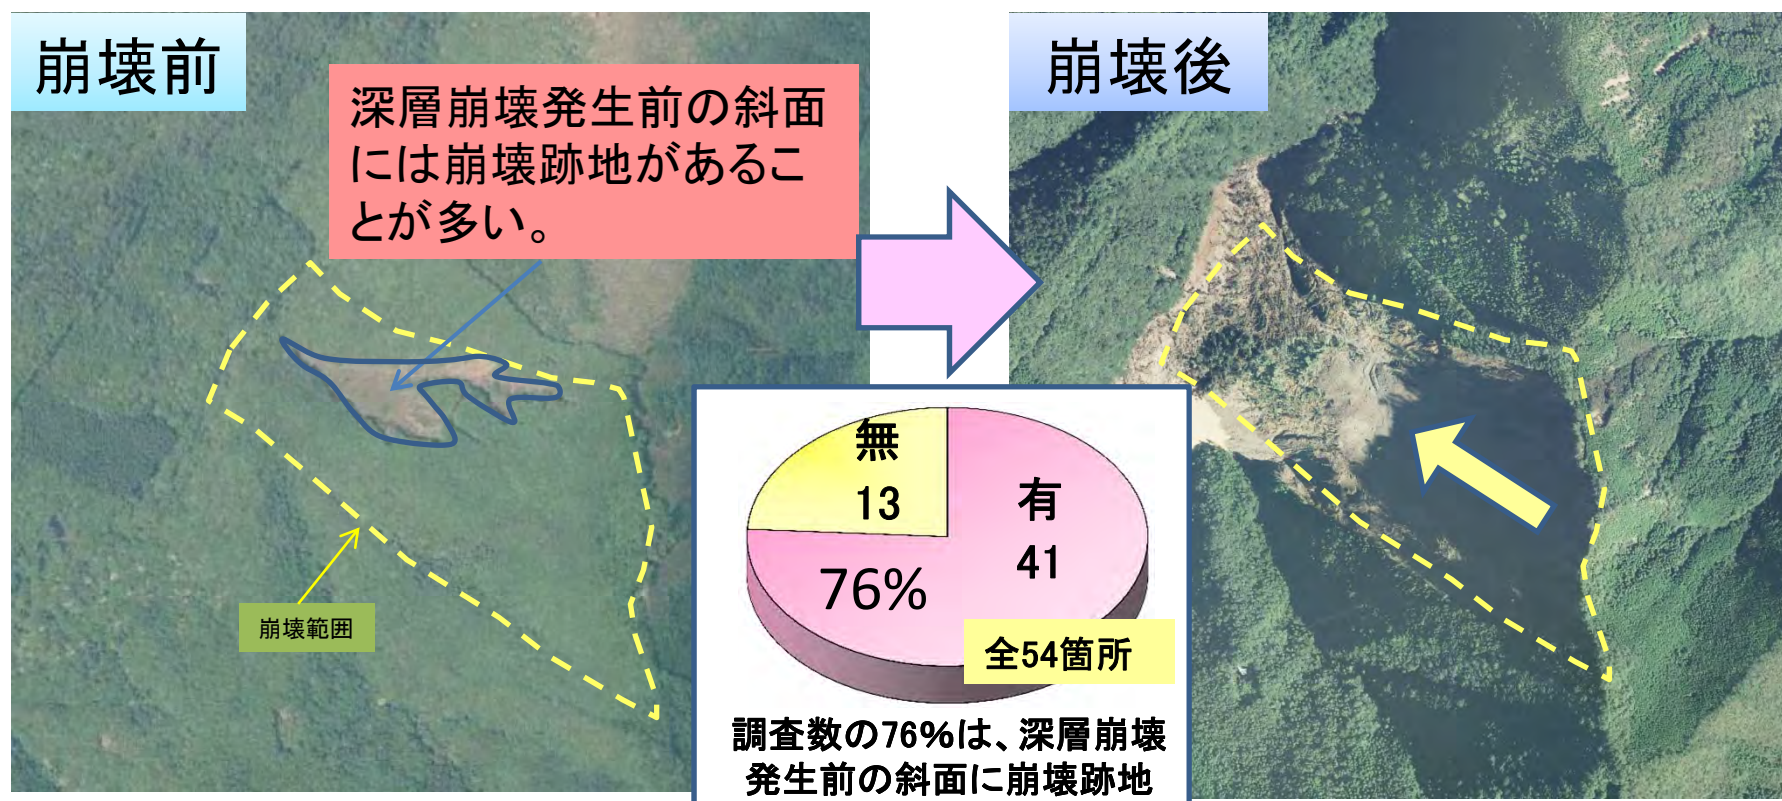
- 奈良県で発生した深層崩壊には、発生前の斜面に、崩壊跡地が存在することがわかりました。<sup>※1</sup>

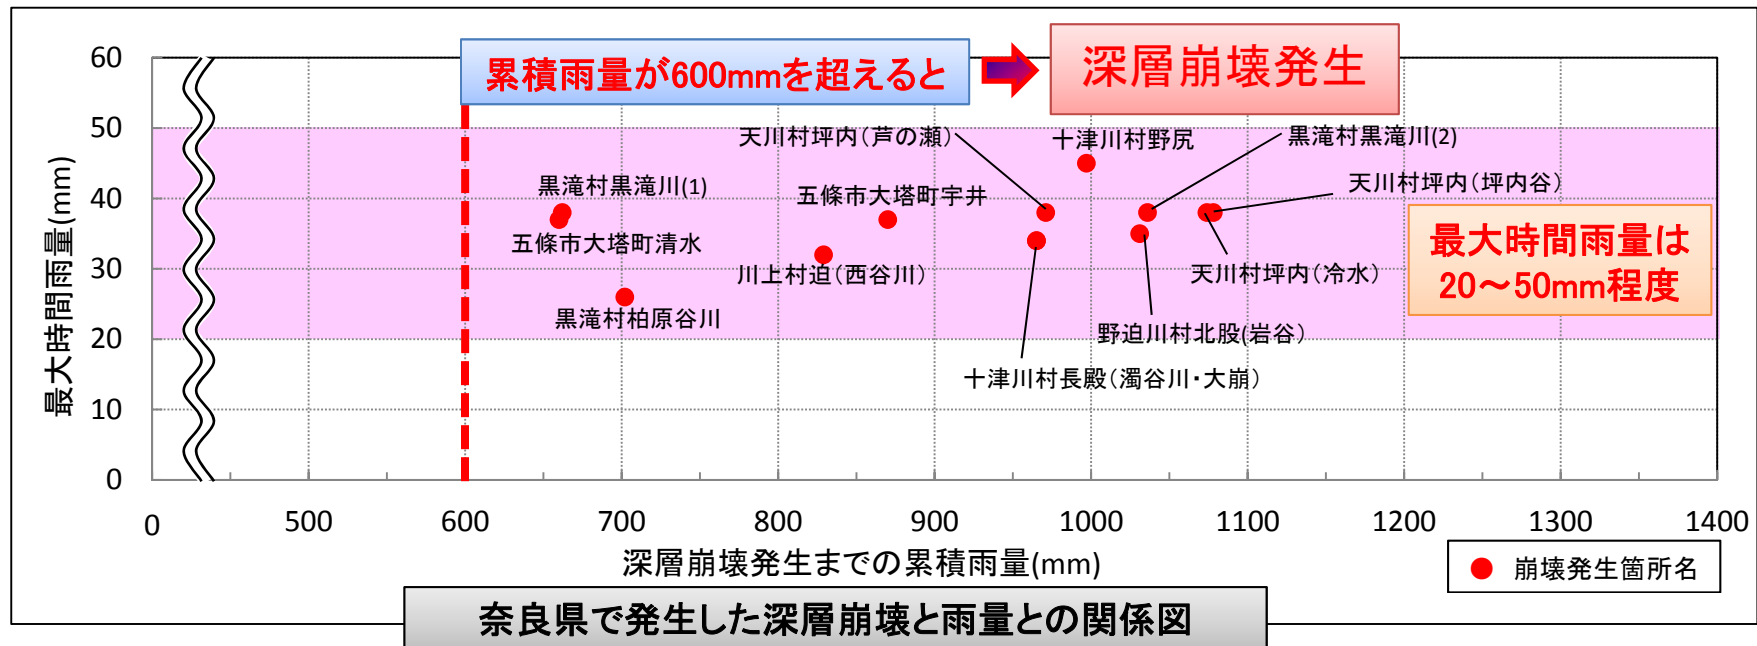
- 奈良県全域で発生した深層崩壊では、600mm以上の累積雨量で発生していることがわかってきました。<sup>※1</sup>
  - ◆ 降雨は、平成23年8月31日～9月5日まで6日間継続しました。
  - ◆ 最大時間雨量は、20～50mm程度でした。
