# No.2-07 紀伊半島大水害における被害・ 避難実態聞き取り調査結果

## 調査箇所一覧（深層崩壊以外）

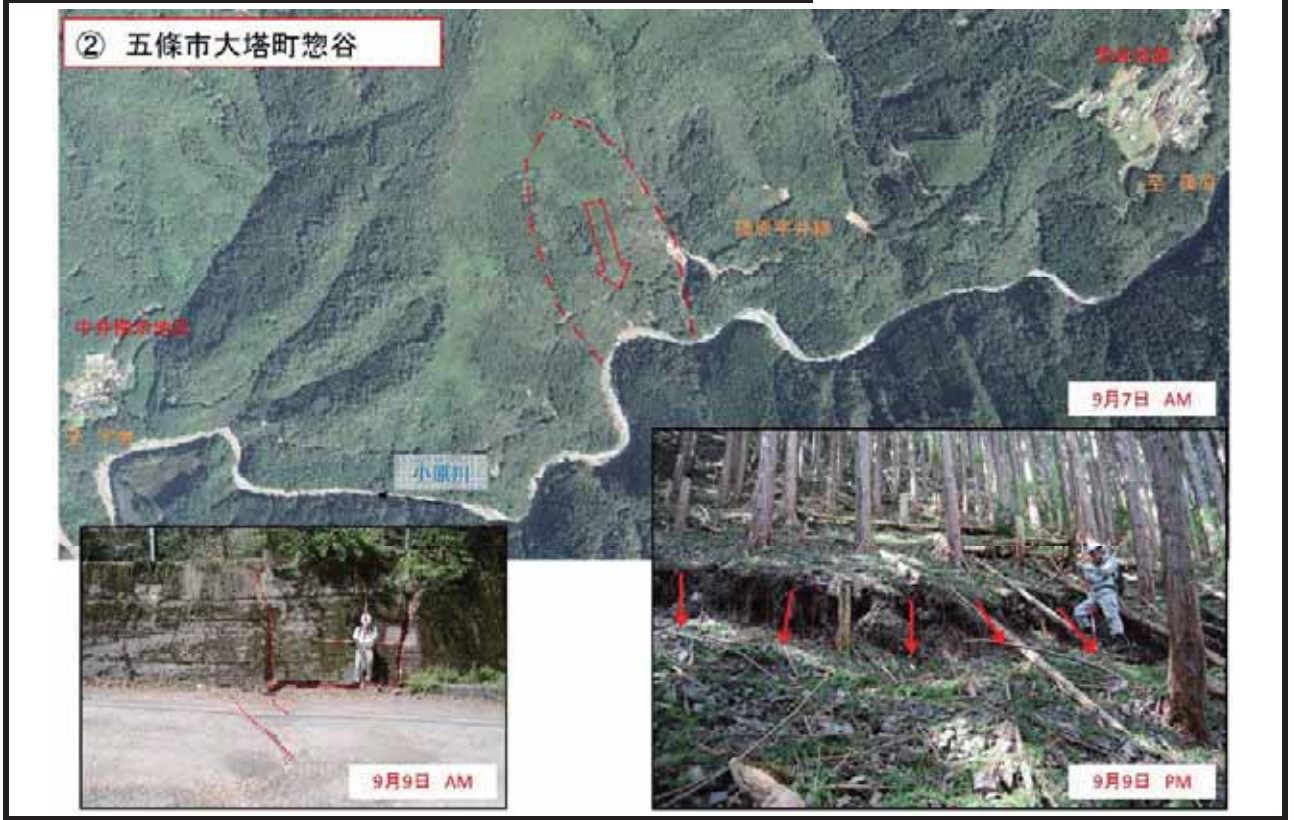
航空写真	撮影日：	2011/9/7
------	------	----------

避難指示	有 <input checked="" type="radio"/> 無	: 月 日 :				
避難の実態 (聞き込み等)	避難情報なし。						
被災の実態 (聞き込み等)	県道篠原宇井線が破損(路面の陥没、路肩の破損、擁壁の開口亀裂など)により通行止め。

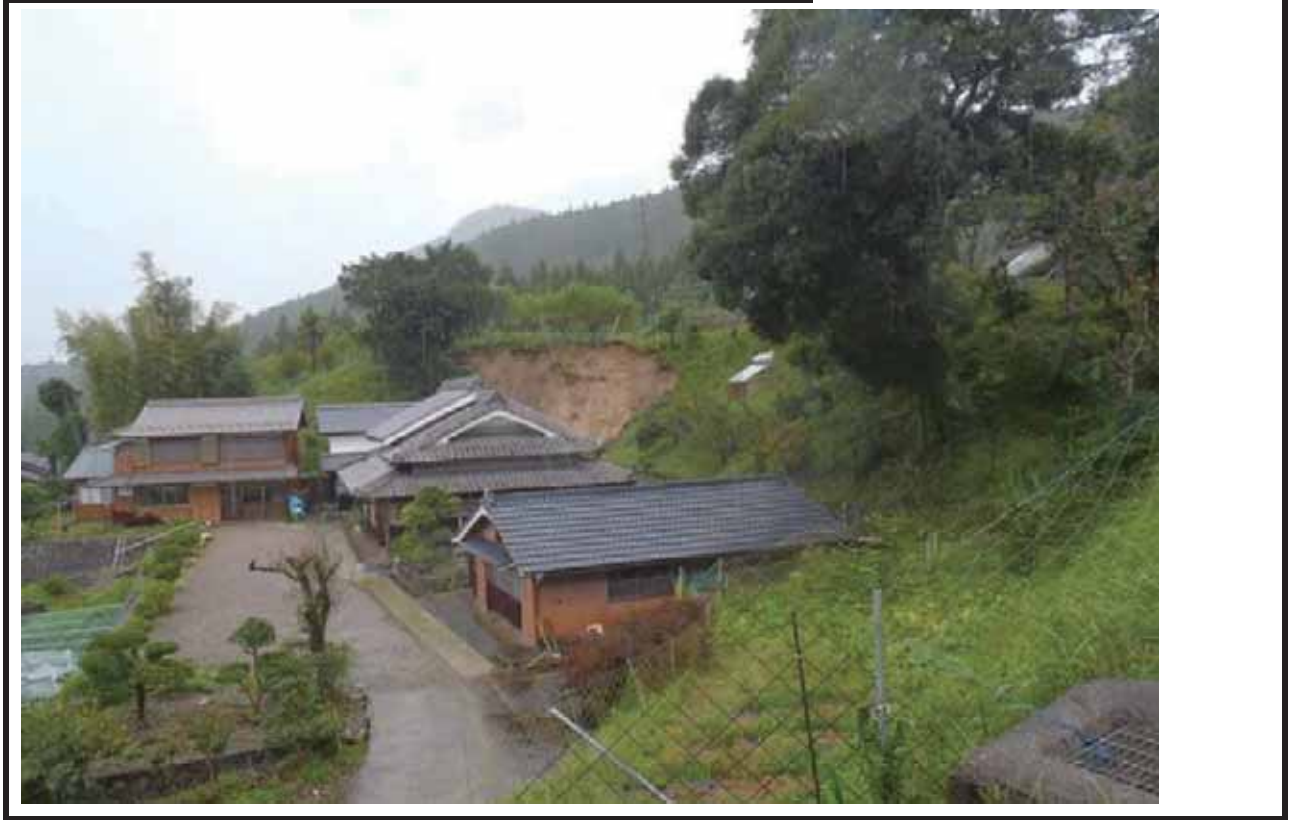
現地写真	撮影日：	—
------	------	---

地点 情報	箇所名	葛地区			箇所番号	2		
	場所	奈良県 宇陀郡 曾爾村						
	所管事務所	宇陀土木事務所		指定地	有・無			
災害 情報	発生日時	2011年 9月 3日 7時 0分頃				気象条件	晴・曇(雨)	
		年 月 日 時 分頃						
	降雨条件	連続雨量	776.00mm	最大24時間雨量	408.00mm	最大時間雨量	50.00mm	
		(30日 17時 ~ 4日 24時)		(2日 10時 ~ 3日 10時)		(2日 22時 ~ 2日 23時)		
	観測所名	曾爾観測所 (現地まで1.6km)		誘因(気象名)	平成23年台風第12号に伴う豪雨			
	発生状況 (聞き込み等)	崩壊規模	幅	10m	長さ	5m	面積	152㎡
		崩壊タイプ	表層崩壊・深層崩壊・岩盤崩壊・法面崩壊 その他 ( )					
発生機構		人家裏の斜面が崩壊。崩土は人家付近まで流出。						
前兆現象		なし。						
過去の履歴		なし。						
被災 情報	被害状況	全壊	0戸	半壊	0戸	人的被害 死者	0名	
		負傷者 0名						
	避難情報	土砂災害警戒情報	発表	: 9月 2日 12:35				
			解除	: 9月 4日 23:15				
		避難勧告	有(無)	: 月 日 :				
		避難指示	有(無)	: 月 日 :				
避難の実態 (聞き込み等)	曾爾村役場は、自主避難を促した。 住民は近隣の個人宅に自主避難した。							
被災の実態 (聞き込み等)	崩土は人家付近まで到達したが、被害なし。

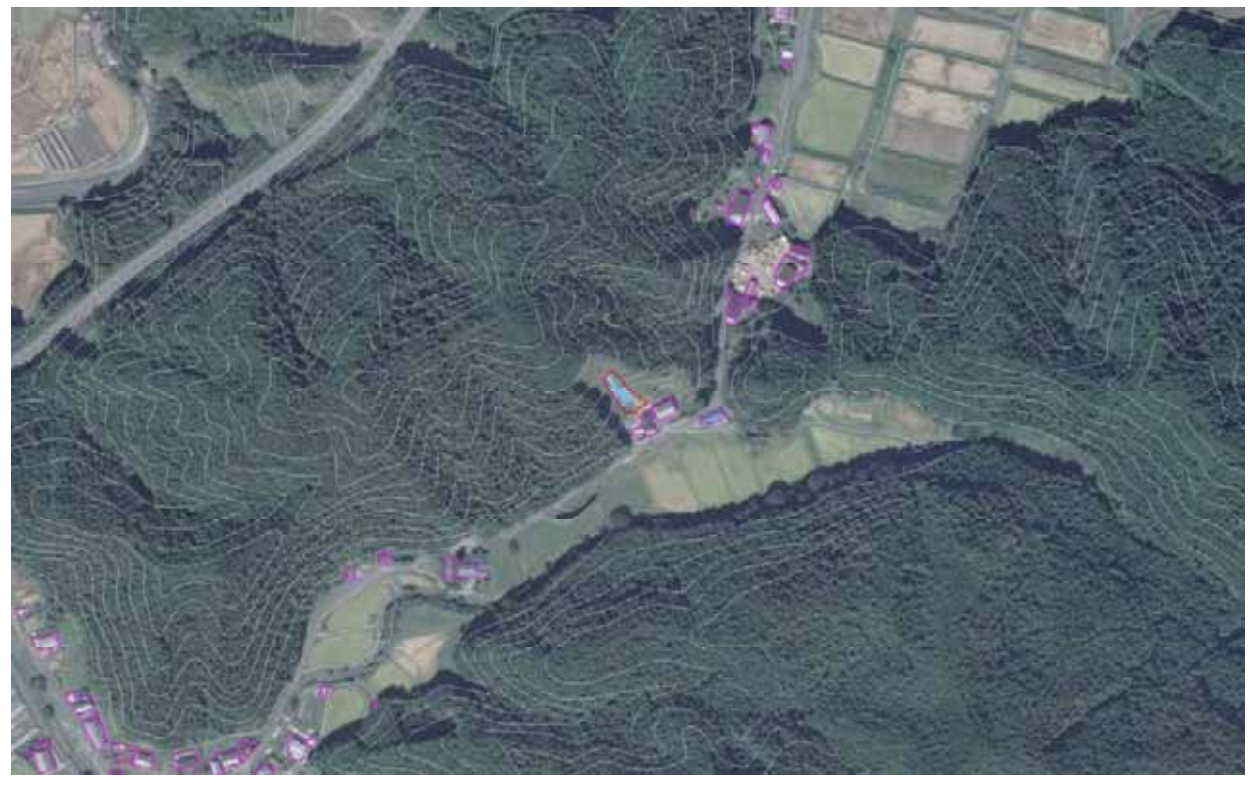
航空写真	撮影日：	-
------	------	---

地点 情報	箇所名	神末地区			箇所番号	3	
	場所	奈良県	宇陀郡	御杖村			
	所管事務所	宇陀土木事務所		指定地	有・無		
災害 情報	発生日時	2011年 9月 3日 2時 40分頃			気象条件	晴・曇・雨	
		年 月 日 時 分頃					
	降雨条件	連続雨量	946.0mm	最大24時間雨量	431.0mm	最大時間雨量 50.0mm	
		(30日 17時 ~ 4日 24時)	(2日 10時 ~ 3日 10時)	(3日 2時 ~ 3日 3時)			
	観測所名	神末観測所 (現地まで0.6km)		誘因(気象名)	平成23年台風第12号に伴う豪雨		
	発生状況 (聞き込み等)	崩壊規模	幅 13m	長さ 22m	面積 486㎡		
		崩壊タイプ	表層崩壊・深層崩壊・岩盤崩壊・法面崩壊 その他 ( )				
発生機構		人家裏の斜面が崩壊。崩土が隣接の倉庫に到達。					
前兆現象		なし。					
過去の履歴		なし。					
被災 情報	被害状況	全壊 0戸 ・半壊 0戸		人的被害 死者 0名・負傷者 0名			
		崩壊地直下の倉庫1棟が被災(人家被害なし)					
	避難情報	土砂災害 警戒情報	発表 : 9月 2日 14:15				
			解除 : 9月 5日 1:15				
		避難勧告	有・無 : 月 日 :				
		避難指示	有・無 : 月 日 :				
	避難の実態 (聞き込み等)	9月2日14:30 御杖村全域に避難準備情報を発令。					
	被災の実態 (聞き込み等)	家屋裏の斜面が崩壊し、崩壊地直下の倉庫に崩土が流れ込んだ。その際の土砂堆積厚は数十cm程度。

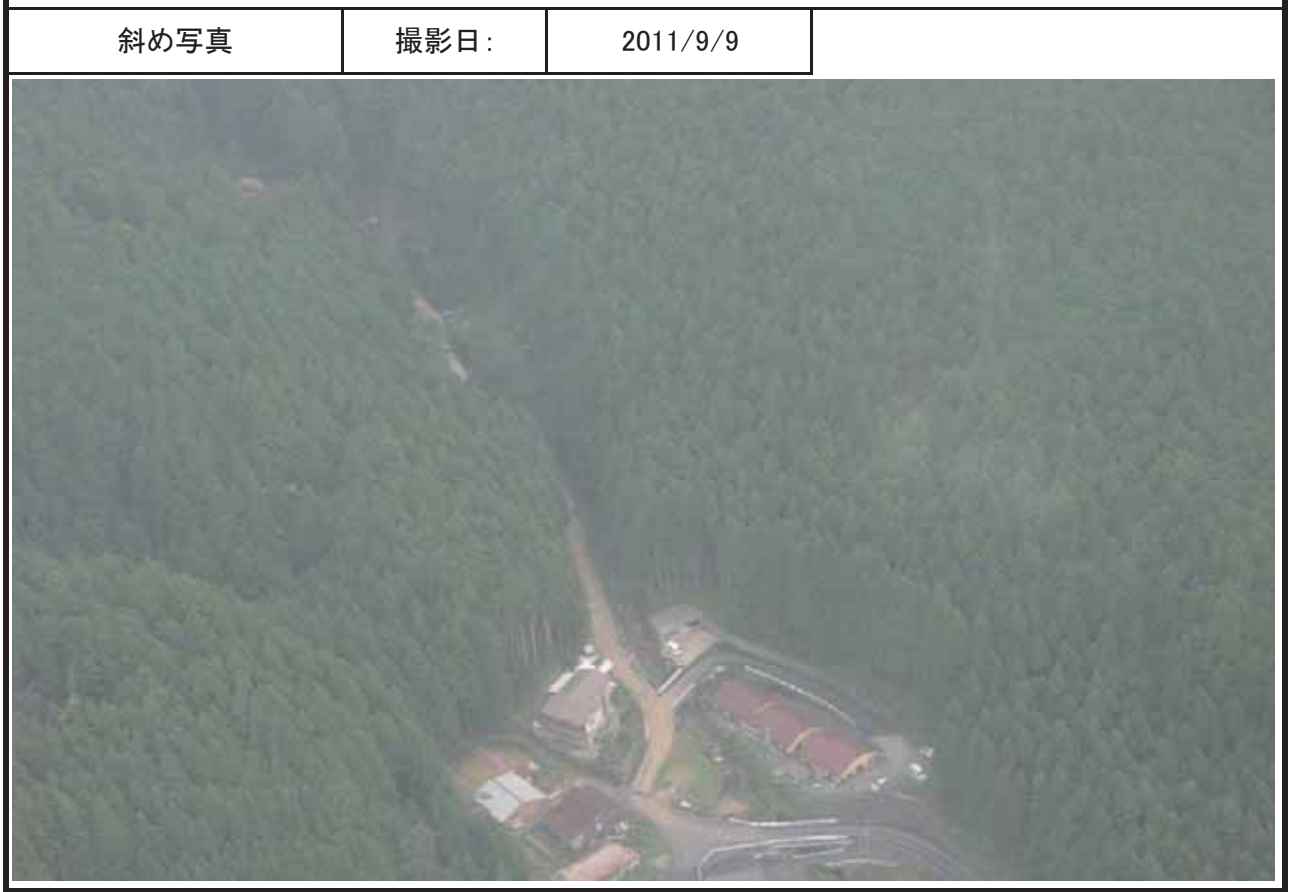
被災の実態 (聞き込み等)	9月4日 22:35 住民から役場に土石流発生の第一報あり(電話)。 その後、村役場職員が現地を確認し、県に報告。土砂は人家の直上で停止していた。

地点 情報	溪流名	土屋原地区(畑井谷川)			箇所番号	4	
	場所	奈良県 宇陀郡 御杖村					
	河川名	名張	川水系	青蓮寺川	所管事務所	宇陀土木事務所	
流域 情報	性状	流域面積	0.07km <sup>2</sup>	溪床平均勾配	13.4°		
	地質・岩質	崩積土・火山碎屑物・強風化岩・段丘堆積物・軟岩・硬岩					
	風化の程度	崩壊地に分布するのは褐色に風化した強風化岩の土砂					
	表層土の状況	0.5m程度で表土層が分布					
	荒廃状況 (崩壊等の分布)	支溪源頭部の崩壊。 崩壊は表層崩壊で幅=30m、高さ=30m、深さ=2m。流域内には他の崩壊地は見られない。					
	植生の種類	裸地・草地・竹林・針葉樹・広葉樹・混交林					
	樹高	高木・中木・低木			コメント: 樹高20m・胸高直径0.3m程度		
	繁茂状況	密・中・粗					
	対策施設の有無	有	種類: 砂防指定地だが施設無し 基数:				無

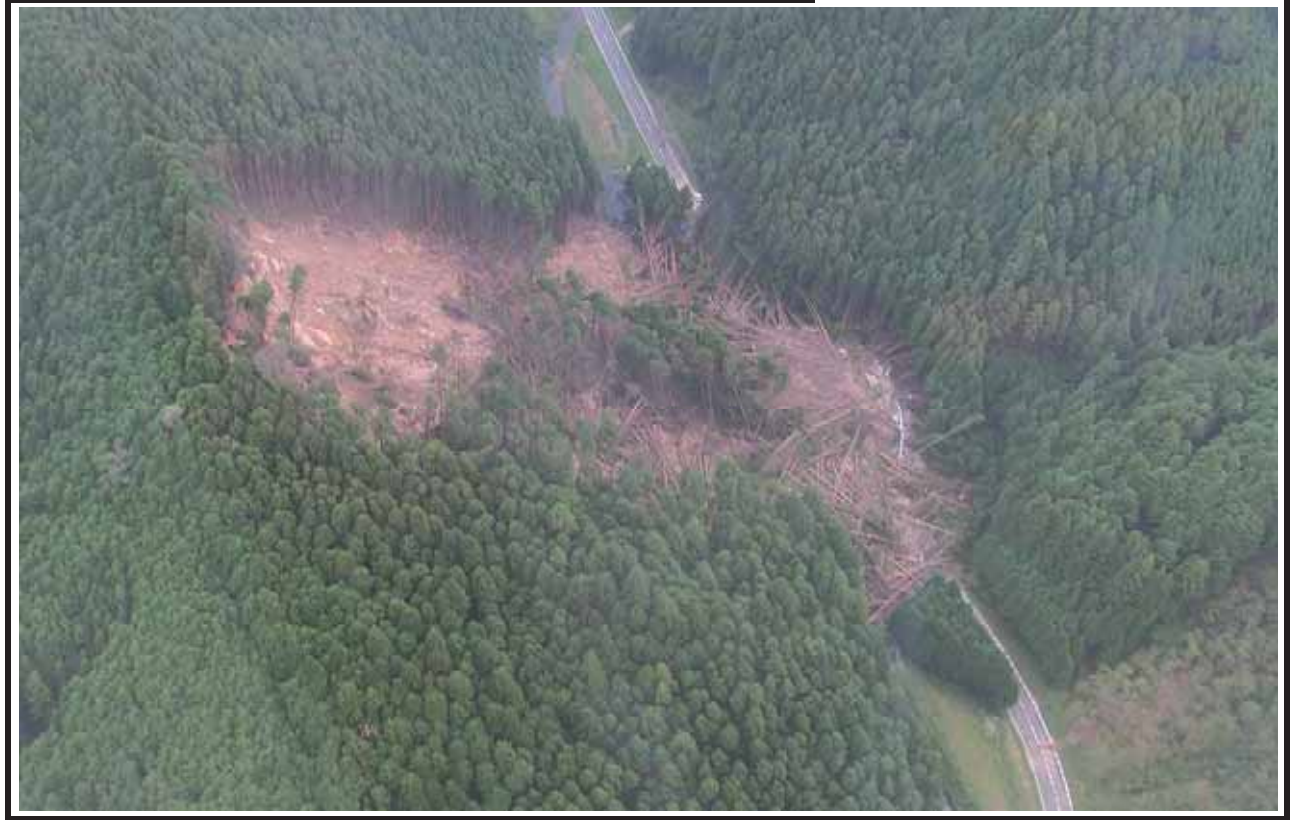
斜め写真	撮影日：	2011/9/9
------	------	----------

地点 情報	箇所名	土屋原地区(長山谷)			箇所番号	5		
	場所	奈良県		宇陀郡	御杖村			
	所管事務所	宇陀土木事務所			指定地	有・無		
災害 情報	発生日時	2011年 9月 2日 20時 20分頃				気象条件	晴・曇・雨	
		2011年 9月 3日 3時 0分頃						
	降雨条件	連続雨量	828.0mm	最大日雨量	278.0mm	最大時間雨量 41.0mm		
		(31日 3時 ~ 4日 23時)		(2日 1時 ~ 2日 24時)		(3日 2時 ~ 3日 3時)		
	観測所名	曾爾観測所 (現地まで3.9km)		誘因(気象名)	平成23年台風第12号に伴う豪雨			
	発生状況 (聞き込み等)	崩壊規模	幅	90m	長さ	110m	面積	8800m <sup>2</sup>
		崩壊タイプ	表層崩壊・深層崩壊・岩盤崩壊・法面崩壊 その他 ( )					
発生機構		村道と並走する笹及川支川の対岸の斜面が崩壊。 9月3日 3:00に巡回中の役場職員が発見。 崩土が河道の一部を閉塞(完全閉塞ではない)。						
前兆現象		なし。						
過去の履歴		なし。						
被災 情報	被害状況	全壊 0戸 ・半壊 0戸		人的被害 死者 0名・負傷者 0名				
		崩壊直後に通行していた軽トラックが側溝に落下						
	避難情報	土砂災害 警戒情報	発表 : 9月 2日 14:15					
			解除 : 9月 5日 1:15					
		避難勧告	有・無 : 9月 4日 23:00					
	避難指示	有・無 : 月 日 :						
避難の実態 (聞き込み等)	避難情報なし。							
被災の実態 (聞き込み等)	崩壊直後に通行していた軽トラックが側溝に落下(運転手に怪我なし)

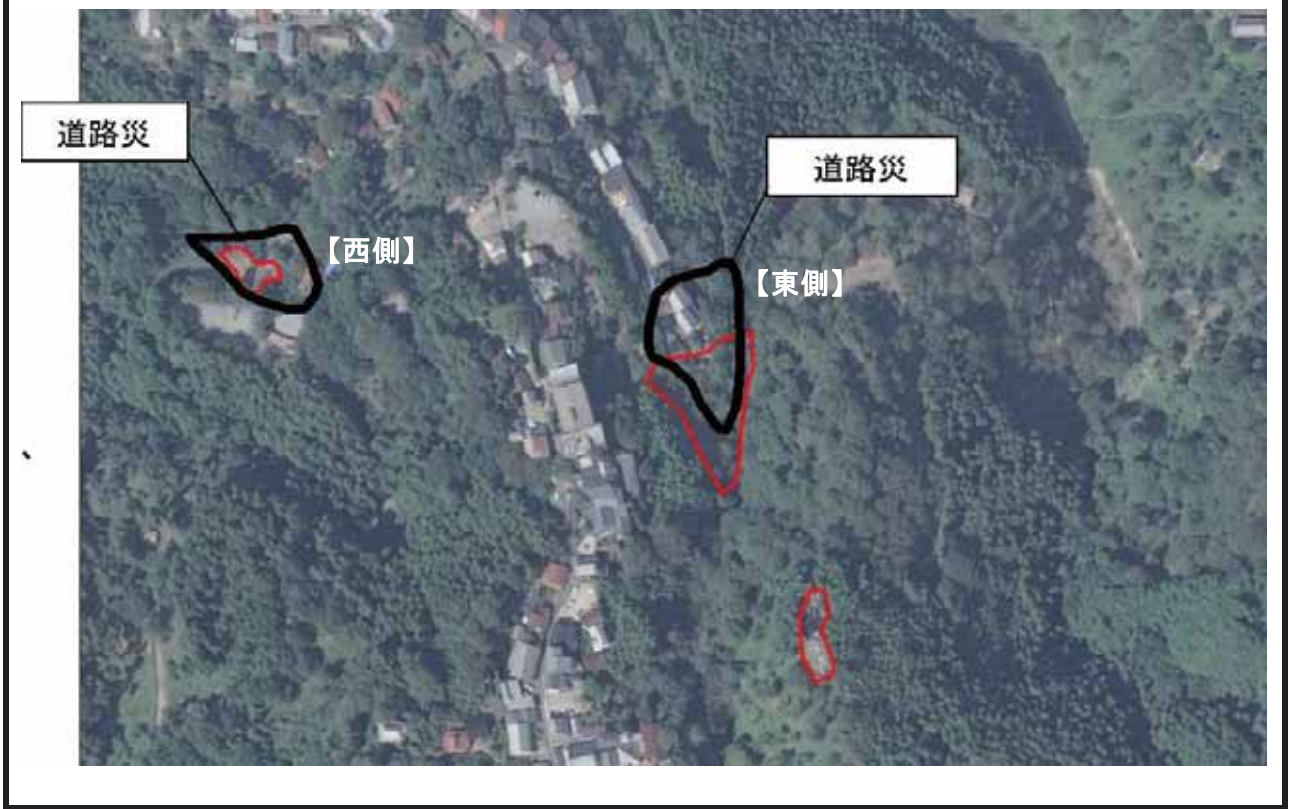
航空写真	撮影日:	-
------	------	---

避難の実態 (聞き込み等)	9月7日 9:00 役場より避難指示を発令(1世帯 4人)							
被災の実態 (聞き込み等)	県道15号線および県道257号線に亀裂、陥没が発生。

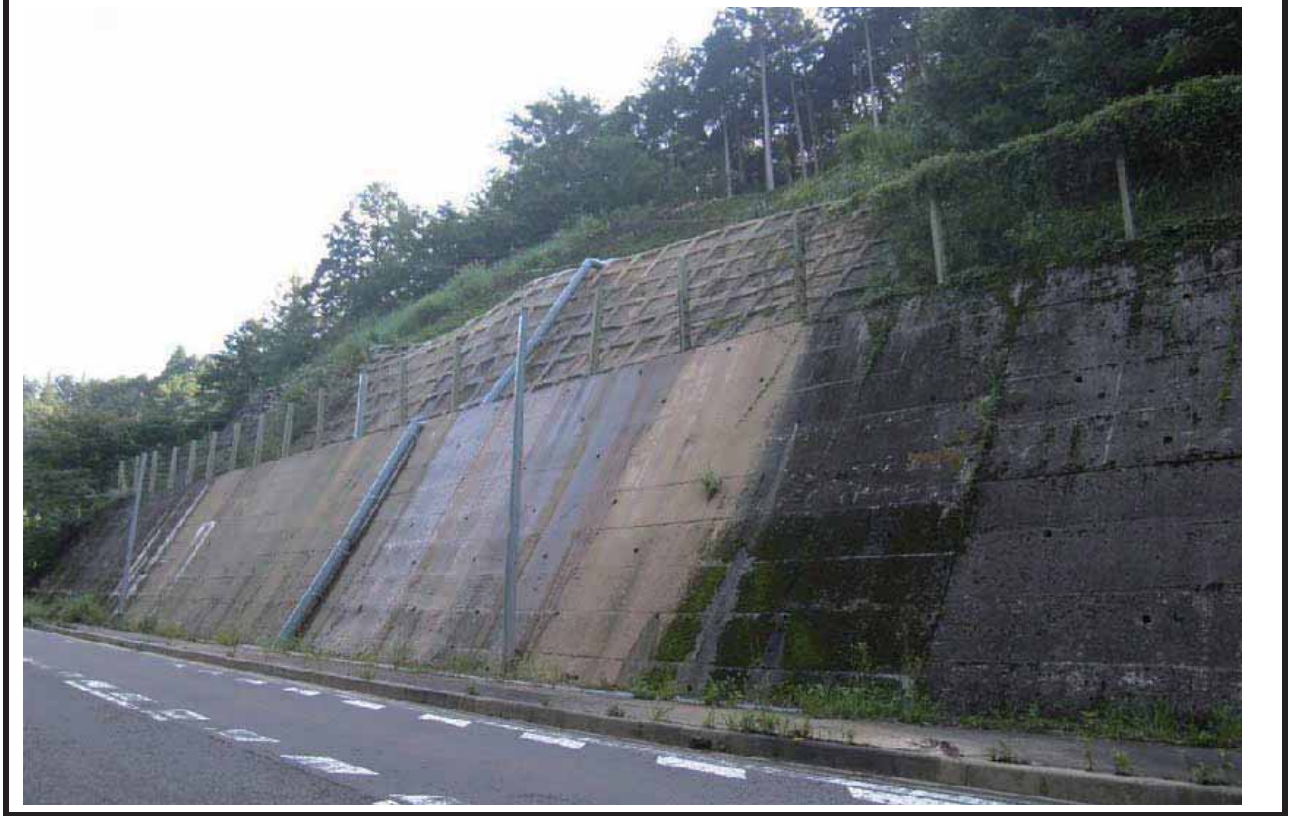
現地写真	撮影日：	—
------	------	---

被災情報	被害状況	全壊	0戸	半壊	0戸	人的被害 死者	0名	負傷者	0名	
		国道309号沿いの擁壁および法面の変状								
	避難情報	土砂災害警戒情報	発表	9月	2日	20:15	解除	9月	5日	1:15
		避難勧告	有・無	月	日	:				
		避難指示	有・無	月	日	:				
	避難の実態 (聞き込み等)	避難情報なし。								
被災の実態 (聞き込み等)	国道309号沿いの擁壁および法面に変状(亀裂、崩壊等)が生じた。

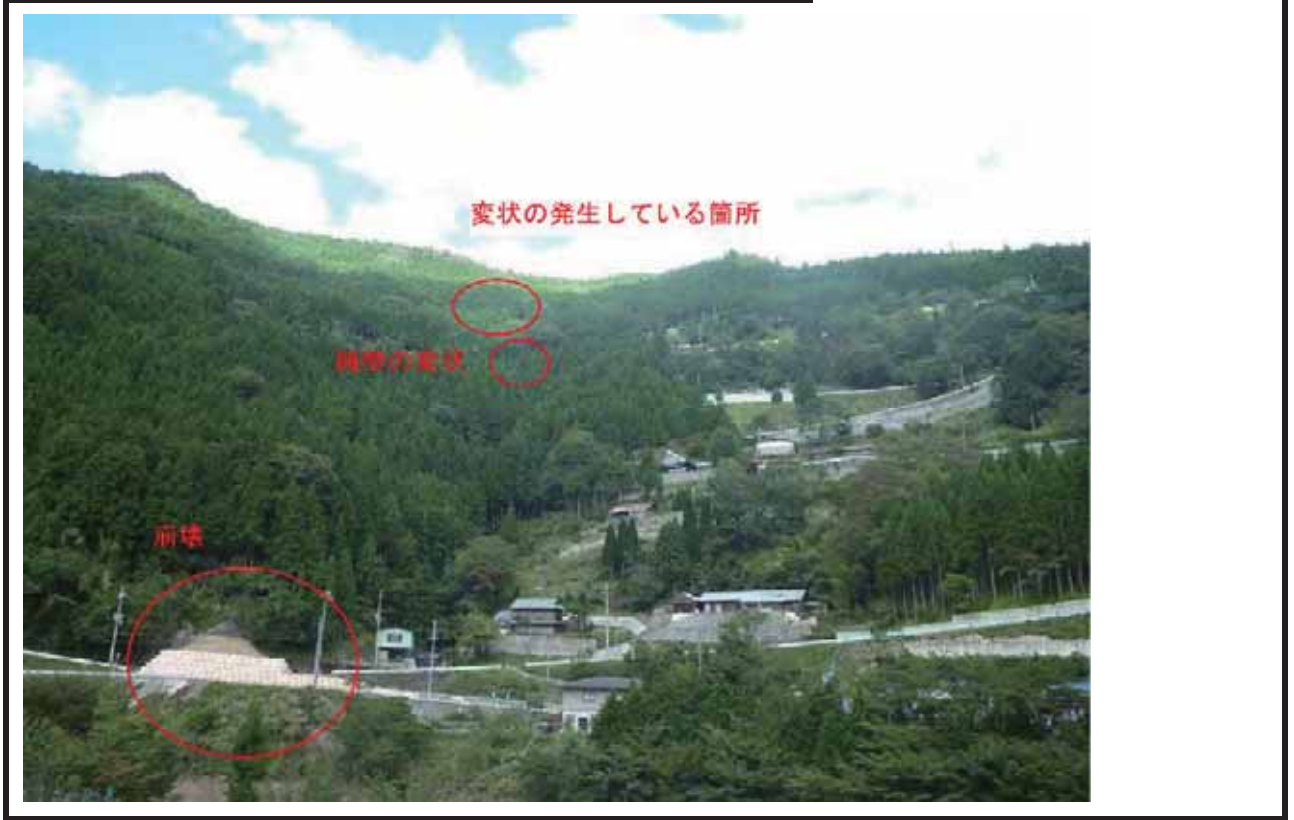
現地写真	撮影日：	2011/9/15
------	------	-----------

地点 情報	箇所名	広瀬地区			箇所番号	8				
	場所	奈良県	吉野郡	天川村						
	所管事務所	五條土木事務所		指定地	○・無					
災害 情報	発生日時	不明	年	月	日	時	分頃	気象条件	晴・曇○雨	
		～								
	降雨条件	連続雨量	681.00mm	最大24時間雨量	325.00mm	最大時間雨量	23.00mm			
		(30日 17時 ~ 4日 24時)		(3日 4時 ~ 4日 4時)		(3日 23時 ~ 3日 24時)				
	観測所名	天辻観測所 (現地まで3.7km)		誘因(気象名)	平成23年台風第12号に伴う豪雨					
	規模	幅	150m	長さ	100m	斜面勾配	33°			
		比高	190m	移動層厚	0m	拡大の見込み	不明			
	変状	亀裂	○	無	陥没	有	無	隆起	○	無
湧水		○	無	末端の押出	有	無				
発生状況 (聞き込み等)	広瀬地区の集落内で地すべりが発生した。集落内の村道において路面の亀裂・隆起、擁壁・水路の破損を複数箇所を確認した。									
前兆現象	なし。									
過去の履歴	なし(地形図より地すべり地形がみとれる)。									
被災 情報	被害状況	全壊	0戸	半壊	0戸	人的被害 死者	0名	負傷者	0名	
		道路の亀裂・隆起、擁壁・水路の破損								
	避難情報	土砂災害警戒情報	発表	: 9月	2日	11:50				
		解除	: 9月	7日	11:40					
		避難勧告	有・無	: 月	日	:				
	避難指示	有・無	: 月	日	:					
避難の実態 (聞き込み等)	避難情報なし。									
被災の実態 (聞き込み等)	道路面の亀裂・隆起、擁壁・水路の破損

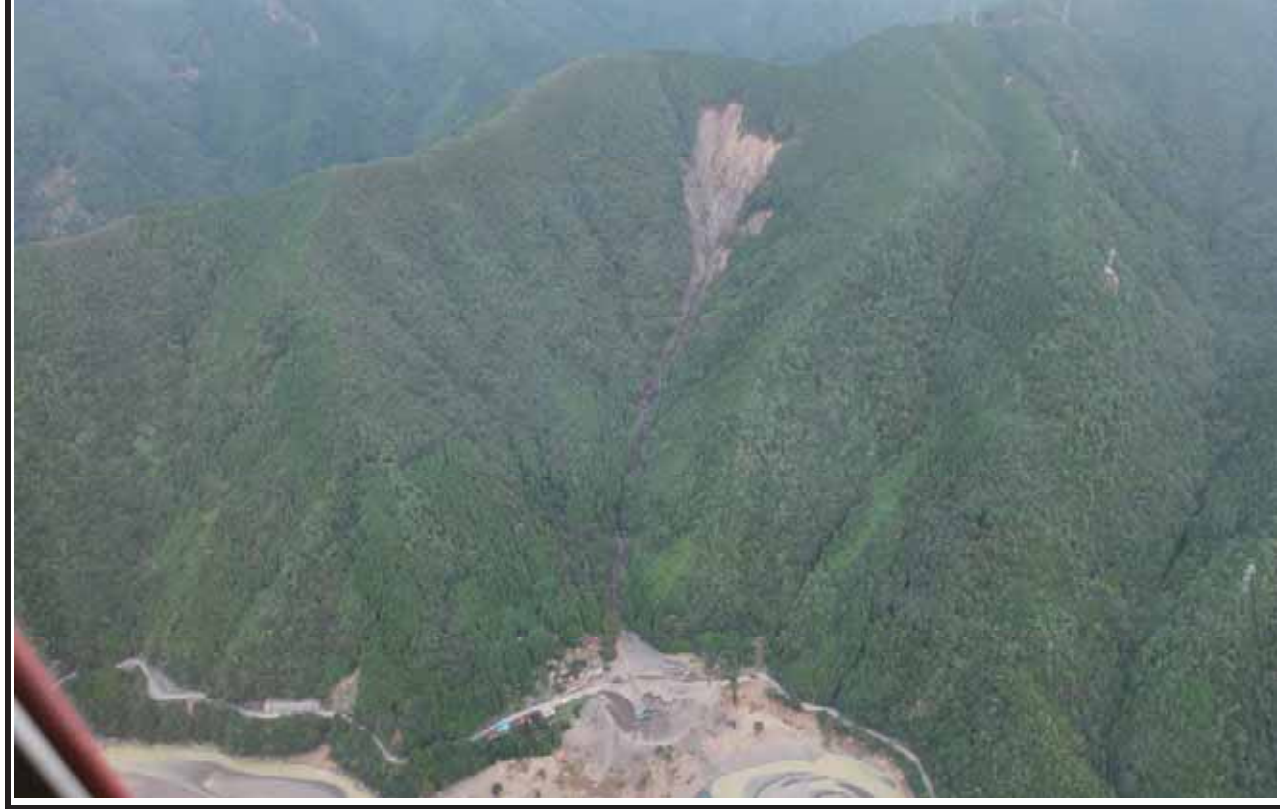
斜め写真	撮影日：	2011/9/16	
------	------	-----------	--

被災の実態 (聞き込み等)	9月3日昼頃から始まった土砂流出は、大量の土砂が一気に押し寄せるのではなく、断続的に流出してきたため、住民は自主避難を行うことができた。 自主避難先の公民館は被害を受けなかったが、比較的高台にある個人宅に避難した方は、濁谷・大崩れにおける深層崩壊に伴う段波によって被災した。

地点 情報	溪流名	長殿地区(テラ谷)			箇所番号	9
	場所	奈良県	吉野郡	十津川村		
	河川名	新宮川水系	熊野川(十津川)	所管事務所	五條土木事務所	
流域 情報	性状	流域面積	0.40km <sup>2</sup>	溪床平均勾配	21.6°	
	地質・岩質	崩積土・火山砕屑物・強風化岩・段丘堆積物・軟岩・硬岩				
	風化の程度	崩壊地頭部には褐色の風化岩が分布するが、崩壊地中央部から下部は比較的良好な灰色の岩盤が分布する。				
	表層土の状況	表土層は概ね0.5m程度。				
	荒廃状況 (崩壊等の分布)	流域内に新規の崩壊は見られない。 今回の崩壊地は、明治十津川災害でも崩壊した箇所であり、過去の崩積土が斜面や谷筋に多く堆積していたほか、今回の台風で崩壊地が拡大崩壊したために大量の土砂が流出したと思われる。				
	植生の種類	裸地・草地・竹林・針葉樹・広葉樹・混交林				
	樹高	高木・中木・低木			コメント: 樹高20m・胸高直径0.3m程度	
	繁茂状況	密・中・粗				
	対策施設の有無	有	種類: 治山谷止 基数: 1基			無

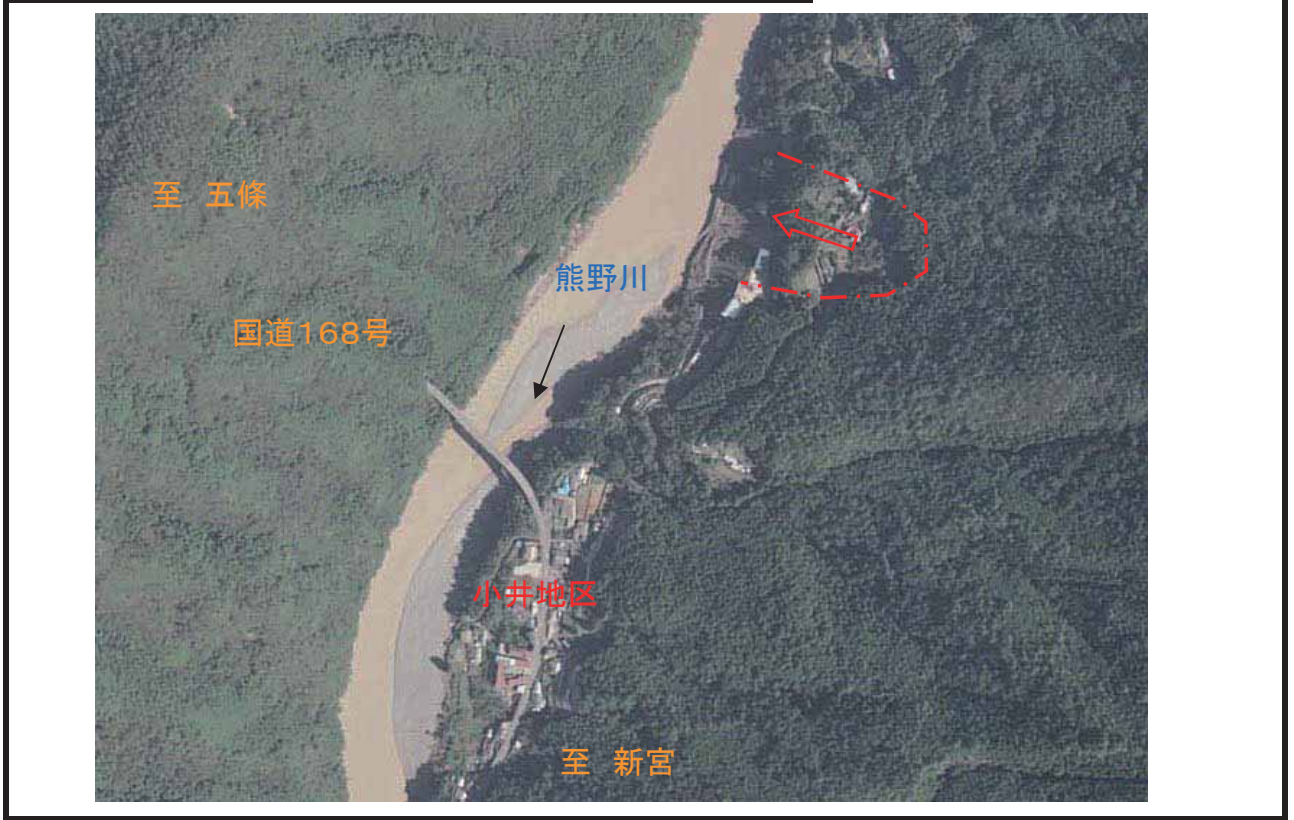
航空写真	撮影日:	—
------	------	---

地点 情報	箇所名	小井地区			箇所番号	10				
	場所	奈良県	吉野郡	十津川村						
	所管事務所	五條土木事務所		指定地	○・無					
災害 情報	発生日時	不明	年	月	日	時	分頃	気象条件	晴・曇(雨)	
		~								
	降雨条件	連続雨量	1360.40mm	最大24時間雨量	643.00mm	最大時間雨量	45.00mm			
		(30日 17時 ~ 4日 24時)		(3日 4時 ~ 4日 4時)		(2日 21時 ~ 2日 22時)				
	観測所名	風屋観測所 (現地まで3.6km)		誘因(気象名)	平成23年台風第12号に伴う豪雨					
	規模	幅	200m	長さ	200m	斜面勾配	23°			
		比高	40m	移動層厚	20m	拡大の見込み	不明			
	変状	亀裂	○	無	陥没	○	無	隆起	有	無
湧水		○	無	末端の押出	○	無				
発生状況 (聞き込み等)	熊野川本川に隣接する斜面(中切集落が存在)で地すべりが発生した。集落内の村道や民家裏の斜面内に明瞭な変状(亀裂、段差)が生じた。									
前兆現象	なし。									
過去の履歴	なし(地形図より地すべり地形がみてとれる)。									
被災 情報	被害状況	全壊	0戸	半壊	0戸	人的被害 死者	0名	負傷者	0名	
		集落内の村道や人家裏の斜面内に明瞭な変状(亀裂、段差)が生じた。								
	避難情報	土砂災害警戒情報	発表	: 9月	2日	12:35				
			解除	: 9月	7日	11:40				
		避難勧告	○・無	: 9月	5日	19:28				
		避難指示	○・無	: 9月	8日	17:12				
避難の実態 (聞き込み等)	9月5日 19:28 避難勧告発令 9月8日 17:12 避難指示発令(5世帯8名) ⇒ 住民全戸避難									
被災の実態 (聞き込み等)	集落内の村道や人家裏の斜面内に明瞭な変状(亀裂、段差)が生じた。

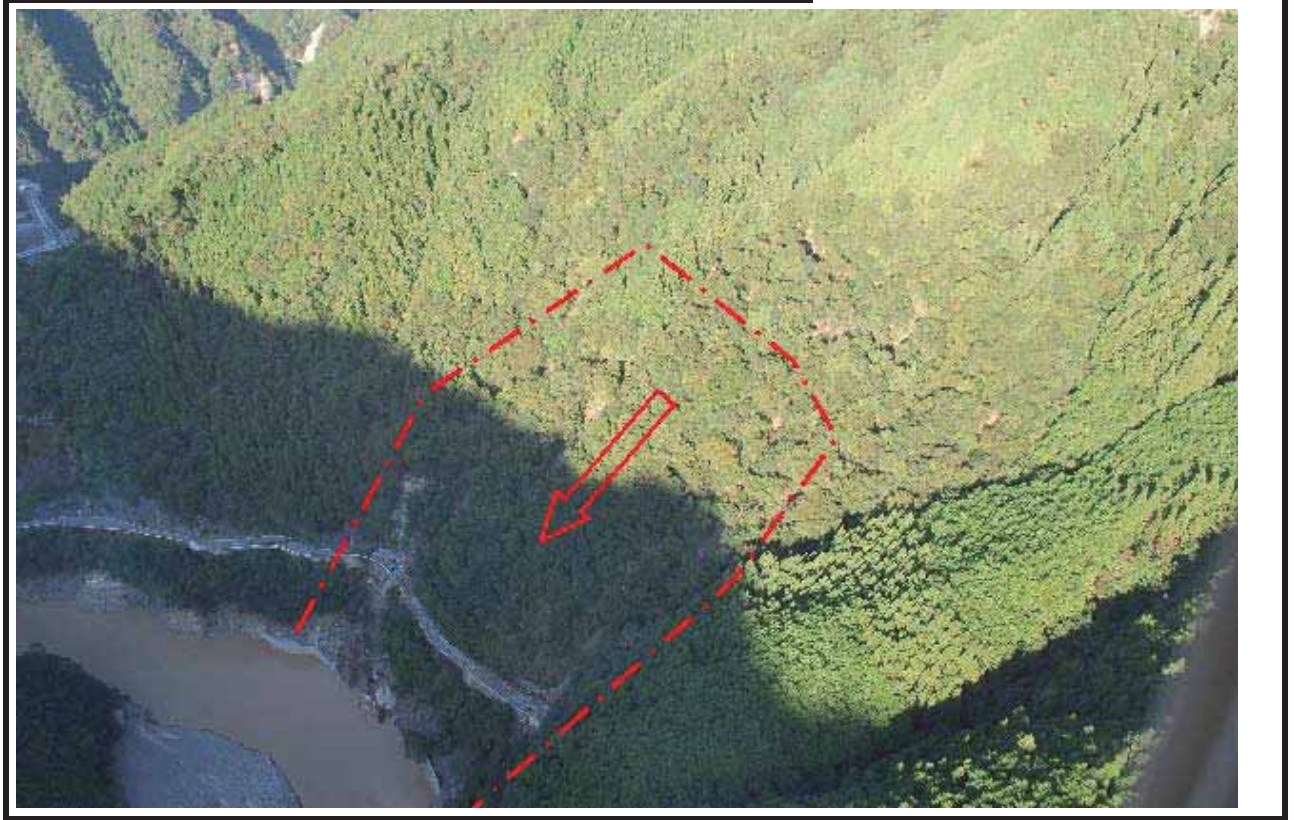
斜め写真	撮影日:	2011/9/6
------	------	----------

地点 情報	箇所名	折立地区			箇所番号	11	
	場所	奈良県		吉野郡	十津川村		
	所管事務所	五條土木事務所			指定地	有・無	
災害 情報	発生日時	不明 年 月 日 時 分頃				気象条件	晴・曇・雨
		~					
	降雨条件	連続雨量	1265.00mm	最大24時間雨量	760.00mm	最大時間雨量	64.00mm
		(30日 17時 ~ 4日 24時)		(2日 21時 ~ 3日 21時)		(2日 21時 ~ 2日 22時)	
	観測所名	折立観測所 (現地まで0.1km)		誘因(気象名)	平成23年台風第12号に伴う豪雨		
	規模	幅	170m	長さ	230m	斜面勾配	39°
		比高	270m	移動層厚	65m	拡大の見込み	不明
	変状	亀裂	有	無	陥没	有	無
湧水		有	無	末端の押出	有	無	
発生状況 (聞き込み等)	熊野川本川の左岸斜面で地すべりが発生した。 地すべり地内を横過する国道168号の路面陥没や路肩崩壊等が発生した。						
前兆現象	なし。						
過去の履歴	なし(地形図より地すべり地形がみてとれる)。						
被災 情報	被害状況	全壊	0戸	半壊	0戸	人的被害 死者	0名
		国道168号の路面陥没や路肩崩壊					
	避難情報	土砂災害 警戒情報	発表	9月	2日	12:35	
			解除	9月	7日	11:40	
		避難勧告	有(無)	月	日	:	
	避難指示	有(無)	月	日	:		
避難の実態 (聞き込み等)	国道168号(旧道)の通行止め。						
被災の実態 (聞き込み等)	国道168号の路面陥没や路肩崩壊等が発生した。

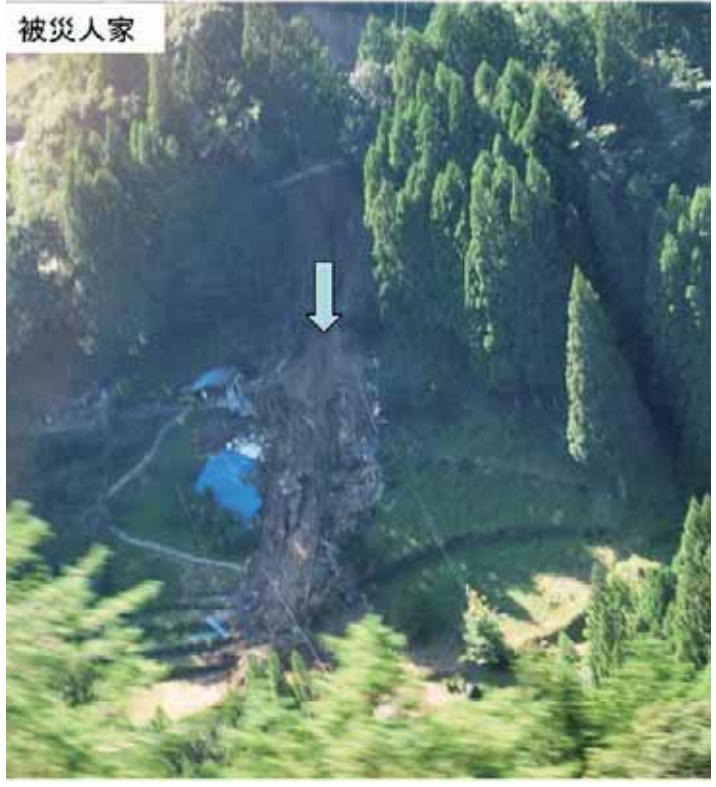
現地調査	撮影日：	—
------	------	---

被災の実態 (聞き込み等)	崩土の直撃により死者1名の人的被害が発生。 県道龍神十津川線上に崩土が堆積。

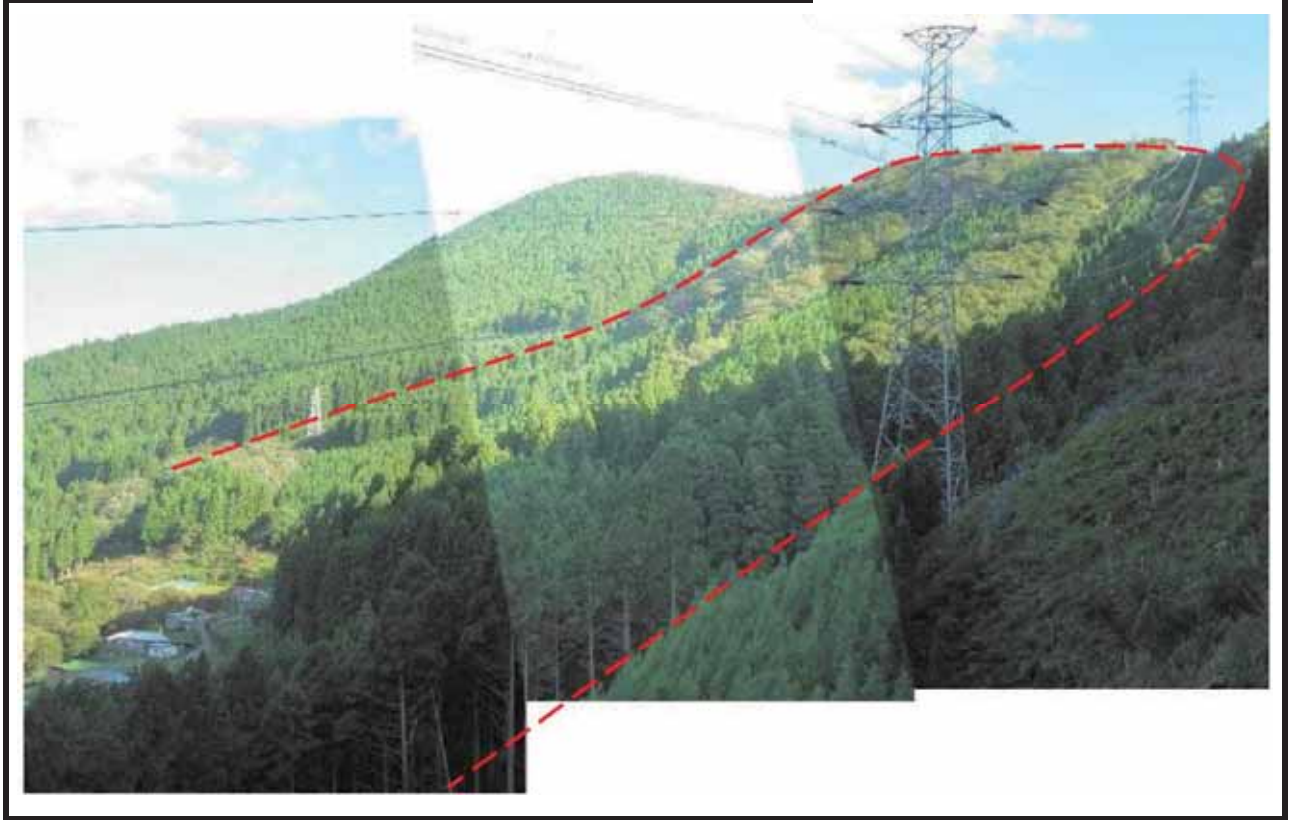
現地写真	撮影日：	2011/10/1
------	------	-----------

避難の実態 (聞き込み等)	沼田原地区の住民は、孤立期間中、集落から崩落箇所を越える地点まで、山道を徒歩で通行していた。							
被災の実態 (聞き込み等)	道路が延長約50mにわたり崩落し、車の通行が不通状態となった。これにより、沼田原地区が孤立した。

地点 情報	箇所名	沼田原地区		箇所番号	13					
	場所	奈良県	吉野郡	十津川村						
	所管事務所	五條土木事務所		指定地	①・無					
斜面 状況	斜面勾配	30.0°								
	縦断形状	凸型	①直線	凹型	大規模地すべりブロック(想定)では凸型斜面を含むが、変状が確認された頭部付近は直線型。					
	横断形状	尾根型	①直線	谷型	大規模地すべりブロック(想定)では凸型・凹型斜面を含むが、変状が確認された頭部付近は直線型。					
	規模	幅	470m	長さ	470m	今回の台風12号災害では、頭部付近の開口クラックが認められた程度で、全体的な地すべり変動は認められなかった。				
		比高	不明	移動層厚	不明					
	地質・岩質	崩積土・火山砕屑物・強風化岩・段丘堆積物・軟岩・硬岩			(四万十帯)					
	地質構造	①流れ盤				水平	受け盤	なし		
	風化状況	強			中	弱	不明			
	湧水状況	有			①無		現地調査時には認められなかった。			
	人工改変状況	上部			中部	下部	全体	無		
	植生の種類	裸地			草地	竹林	①針葉樹	①広葉樹	混交林	スギ
	樹齢	10年以下			~30年	~50年	50年以上			
	繁茂状況	①密			中	粗	樹高	0.0m	胸高直径	0.0m
対策施設の有無	①無			有	種類	規模	施工年

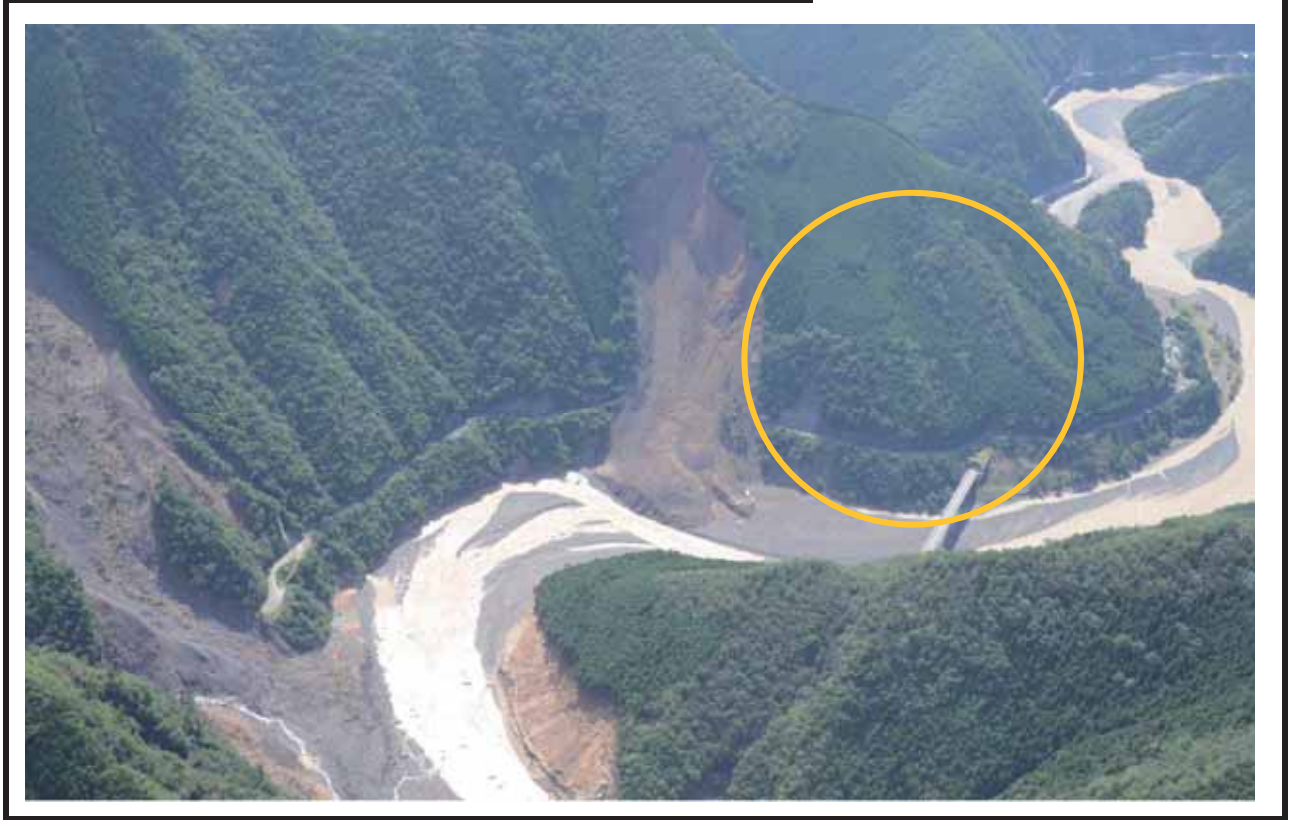
斜め写真	撮影日:	2011/9/6
------	------	----------

被災の実態 (聞き込み等)	村道(旧国道168号)沿いの斜面や路面、擁壁等の構造物に地すべりに起因する変状、崩壊が発生した。

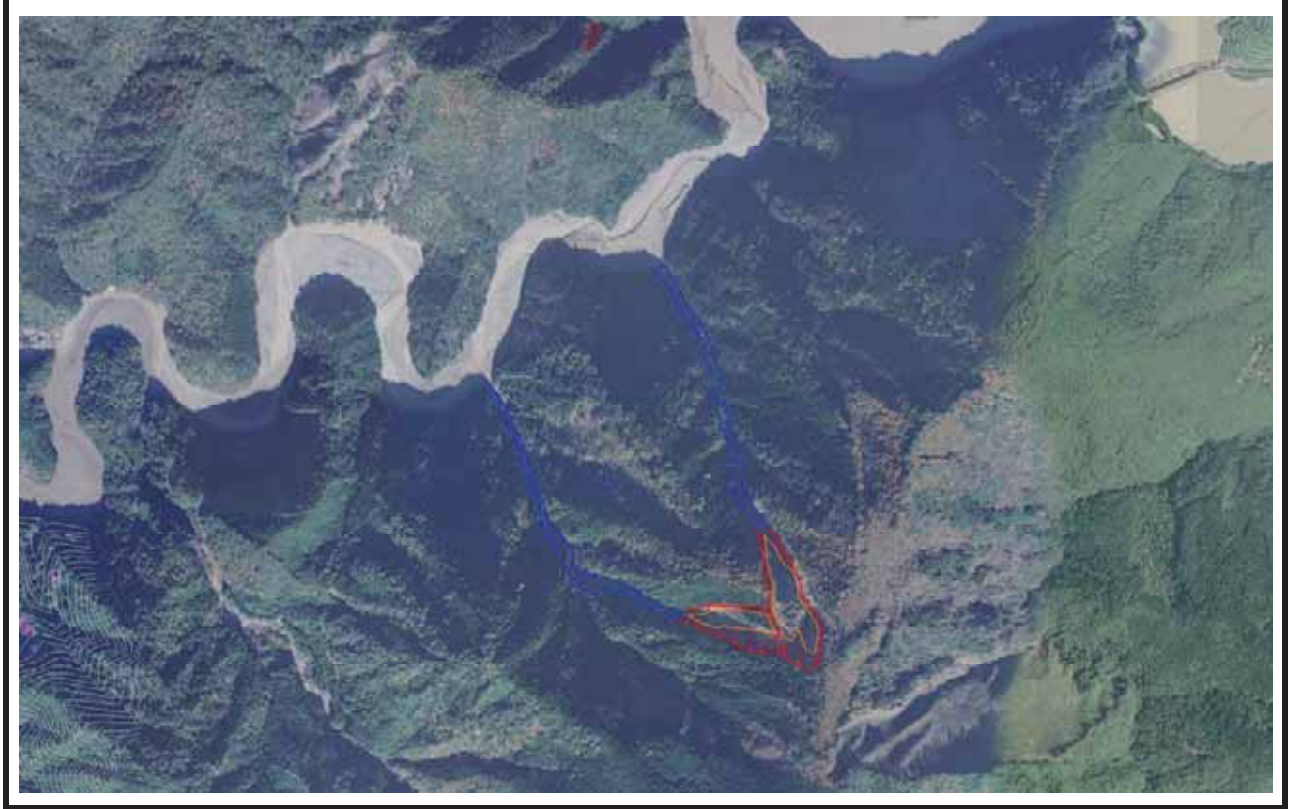
航空写真	撮影日：	—
------	------	---

被災の実態 (聞き込み等)	隣接する2溪流で土石流が発生し、西側では県道川津・高野線の橋梁が落橋、東側では橋梁(ボックスカルバート)に土砂が堆積したが橋梁に変状は認められなかった。

地点 情報	溪流名	川津地区			箇所番号	15	
	場所	奈良県 吉野郡 十津川村					
	河川名	新宮川水系	神納川	所管事務所	五條土木事務所		
流域 情報	性状	流域面積	0.90km <sup>2</sup>	溪床平均勾配	29.0°		
	地質・岩質	崩積土・火山砕屑物・強風化岩・段丘堆積物・軟岩・硬岩					
	風化の程度	崩壊地の岩盤は風化作用を受け褐色化している。					
	表層土の状況	崩壊地周辺においては風化した褐色土砂が堆積しているものの、沢筋では露岩が連続する。					
	荒廃状況 (崩壊等の分布)	当該溪流は露岩が連続する急勾配の溪流であり、全区間において侵食傾向である。 谷出口付近では滝が連続しているのが認められた。					
	植生の種類	裸地・草地・竹林・針葉樹・広葉樹・ <u>混交林</u>					
	樹高	高木・ <u>中木</u> ・低木			コメント:		
	繁茂状況	<u>密</u> ・中・粗					
	対策施設の有無	有	種類:				⊗
基数:

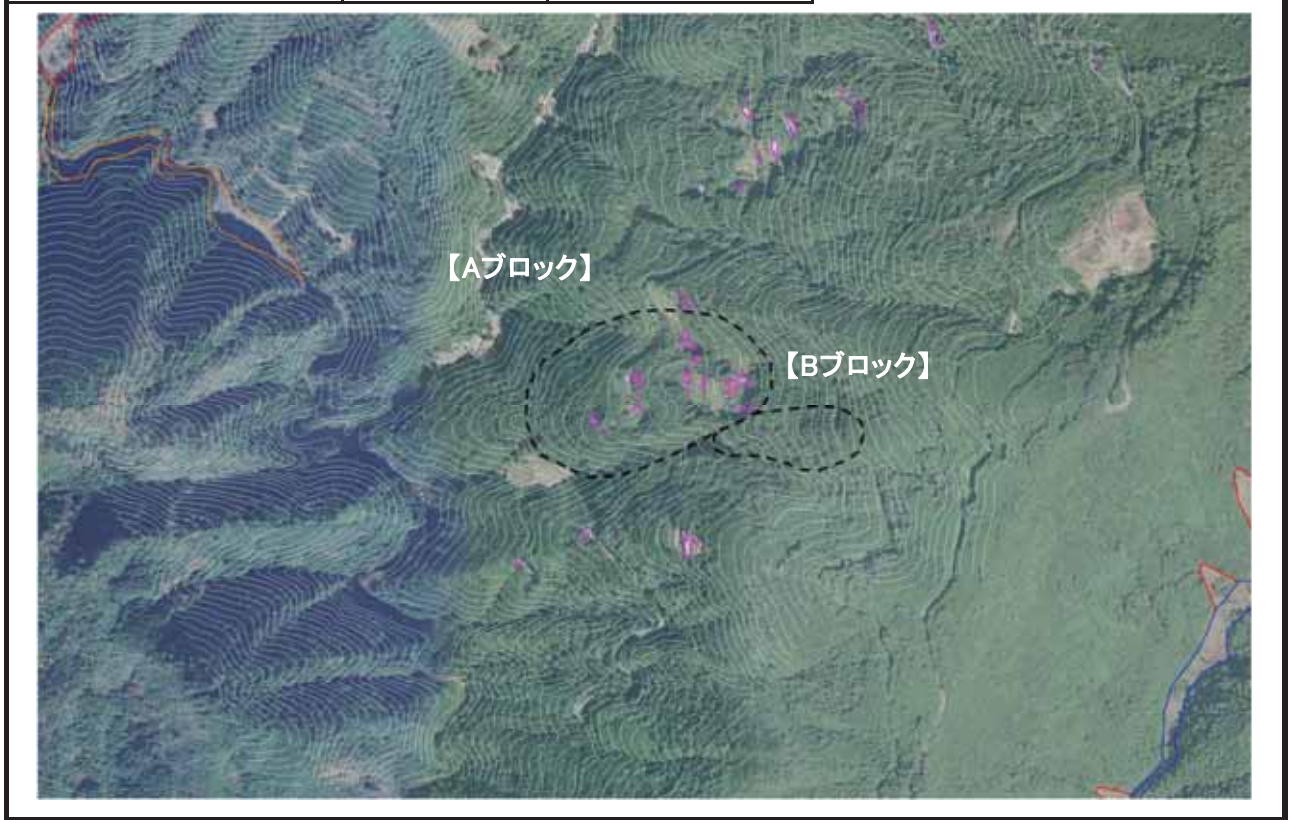
航空写真	撮影日：	—
------	------	---

避難指示	<input checked="" type="radio"/> 有・無 : 9月 8日 17:12					
避難の実態 (聞き込み等)	9月8日 17:12 避難指示発令、集落内の住民全戸避難(3世帯4人)。						
被災の実態 (聞き込み等)	林道今西線・林道川津今西線の破損(亀裂等)。

避難指示	<input checked="" type="radio"/> 有・無 : 9月 8日 17:12				
避難の実態 (聞き込み等)	9月8日 17:12 避難指示発令、集落内の住民全戸避難(3世帯4人)						
被災の実態 (聞き込み等)	林道今西線・林道川津今西線の破損(亀裂等)。

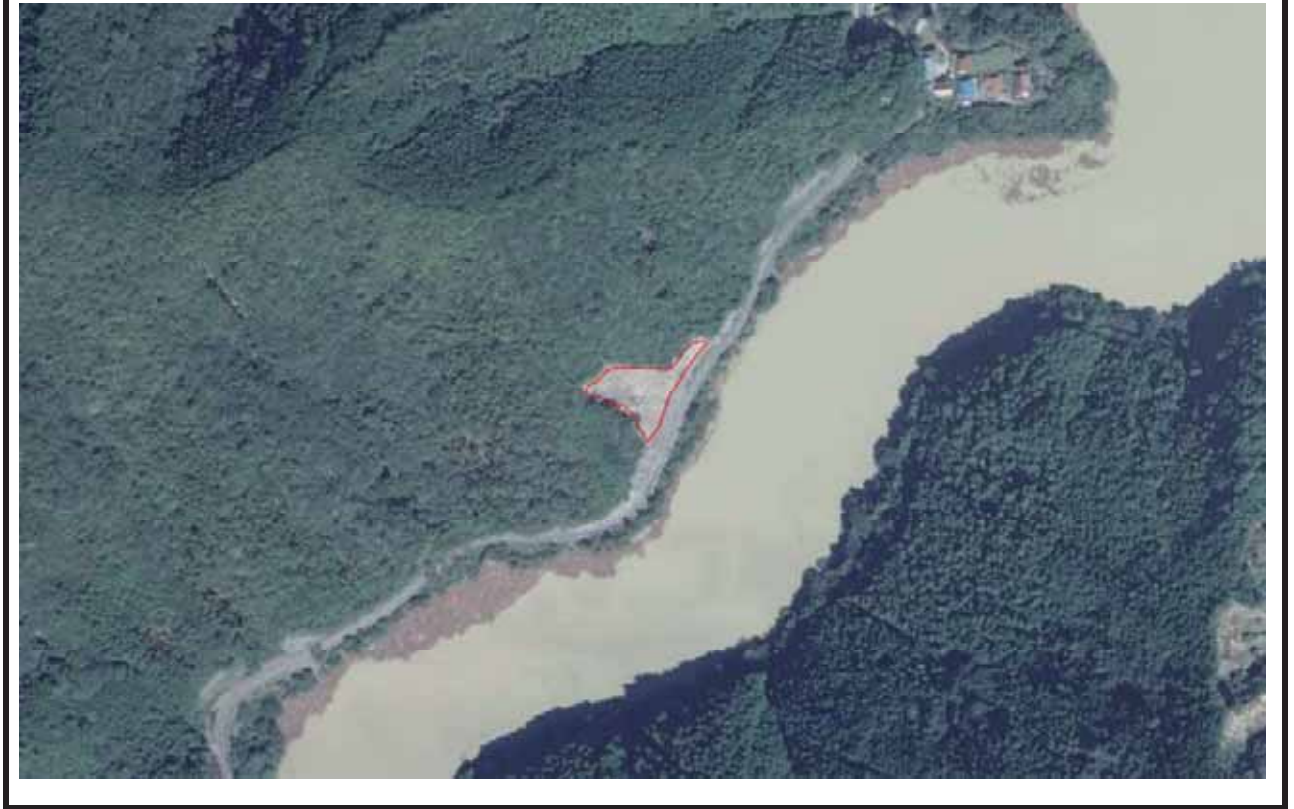
航空写真	撮影日：	-
------	------	---

地点 情報	箇所名	白川地区			箇所番号	17		
	場所	奈良県	吉野郡	上北山村				
	所管事務所	吉野土木事務所		指定地	有・ <input type="radio"/> 無			
災害 情報	発生日時	不明 年 月 日 時 分頃			気象条件	晴・曇・ <input checked="" type="radio"/> 雨		
		~						
	降雨条件	連続雨量	1812.5mm	最大24時間雨量	697.5mm	最大時間雨量	46.0mm	
		(30日 17時 ~ 4日 24時)		(2日 11時 ~ 3日 11時)		(2日 24時 ~ 3日 1時)		
	観測所名	上北山観測所 (現地まで4.0km)		誘因(気象名)	平成23年台風第12号に伴う豪雨			
	発生状況 (聞き込み等)	崩壊規模	幅	32m	長さ	64m	面積	2453m <sup>2</sup>
		崩壊タイプ	<input checked="" type="radio"/> 表層崩壊 ・ 深層崩壊 ・ 岩盤崩壊 ・ 法面崩壊 その他 ( )					
発生機構		北山川右岸沿いを並走する国道169号の山側の斜面が崩壊。						
前兆現象		なし。						
過去の履歴		2万5千分の1地形図(国土地理院)に崖マークがある。 (ただし、道路施工に伴う切土斜面の可能性もあり)。						
被災 情報	被害状況	全壊	0戸	半壊	0戸	人的被害 死者	0名	
		負傷者 0名						
	避難情報	土砂災害 警戒情報	発表	9月	2日	11:50		
			解除	9月	6日	15:25		
		避難勧告	有 <input type="radio"/> 無 <input checked="" type="radio"/>	月	日	:		
		避難指示	有 <input type="radio"/> 無 <input checked="" type="radio"/>	月	日	:		
避難の実態 (聞き込み等)	避難情報なし。							
被災の実態 (聞き込み等)	国道169号上に崩土が堆積。
