卷 末 資 料

3. 紀伊半島大水害の概要

4. 深層崩壊カルテ

『深層崩壊カルテ 総合編』について

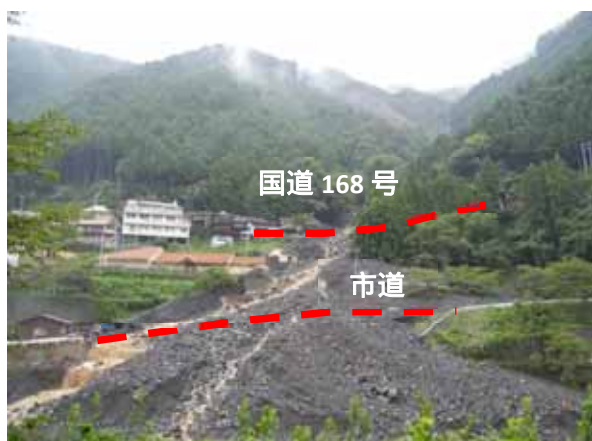
写真 1 五條市大塔町辻堂地区

崩壊に伴う土砂が、道路を押し流し、道路が寸断されました。

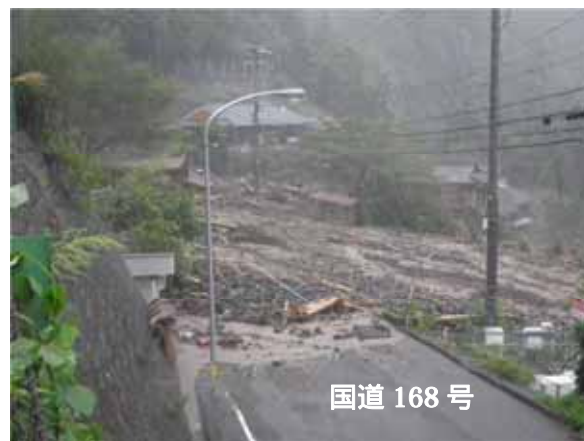
写真 2 十津川村長殿地区

崩壊に伴う土砂が、建物などを押し流すとともに、道路上に多量に堆積し、道路が寸断されました。

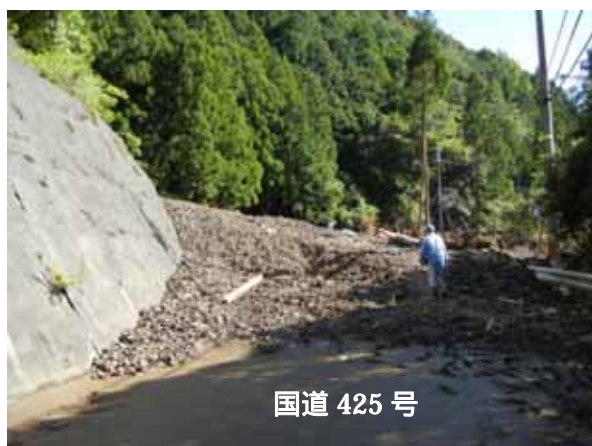
写真 3 十津川村重里地区

土石流が道路上に多量に堆積し、道路が寸断されました。

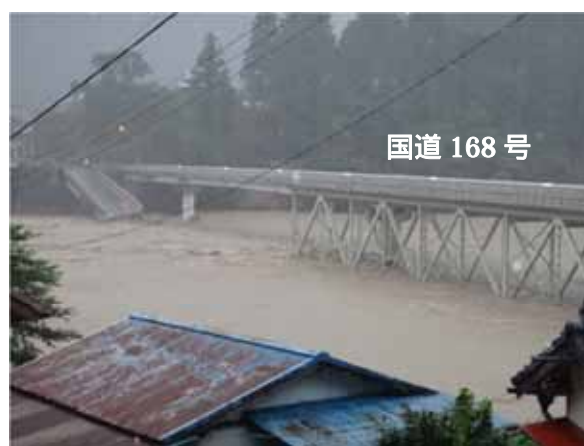
写真 4 十津川村折立地区

河川の増水により、折立橋の一部が流され、落橋し、道路が寸断されました。

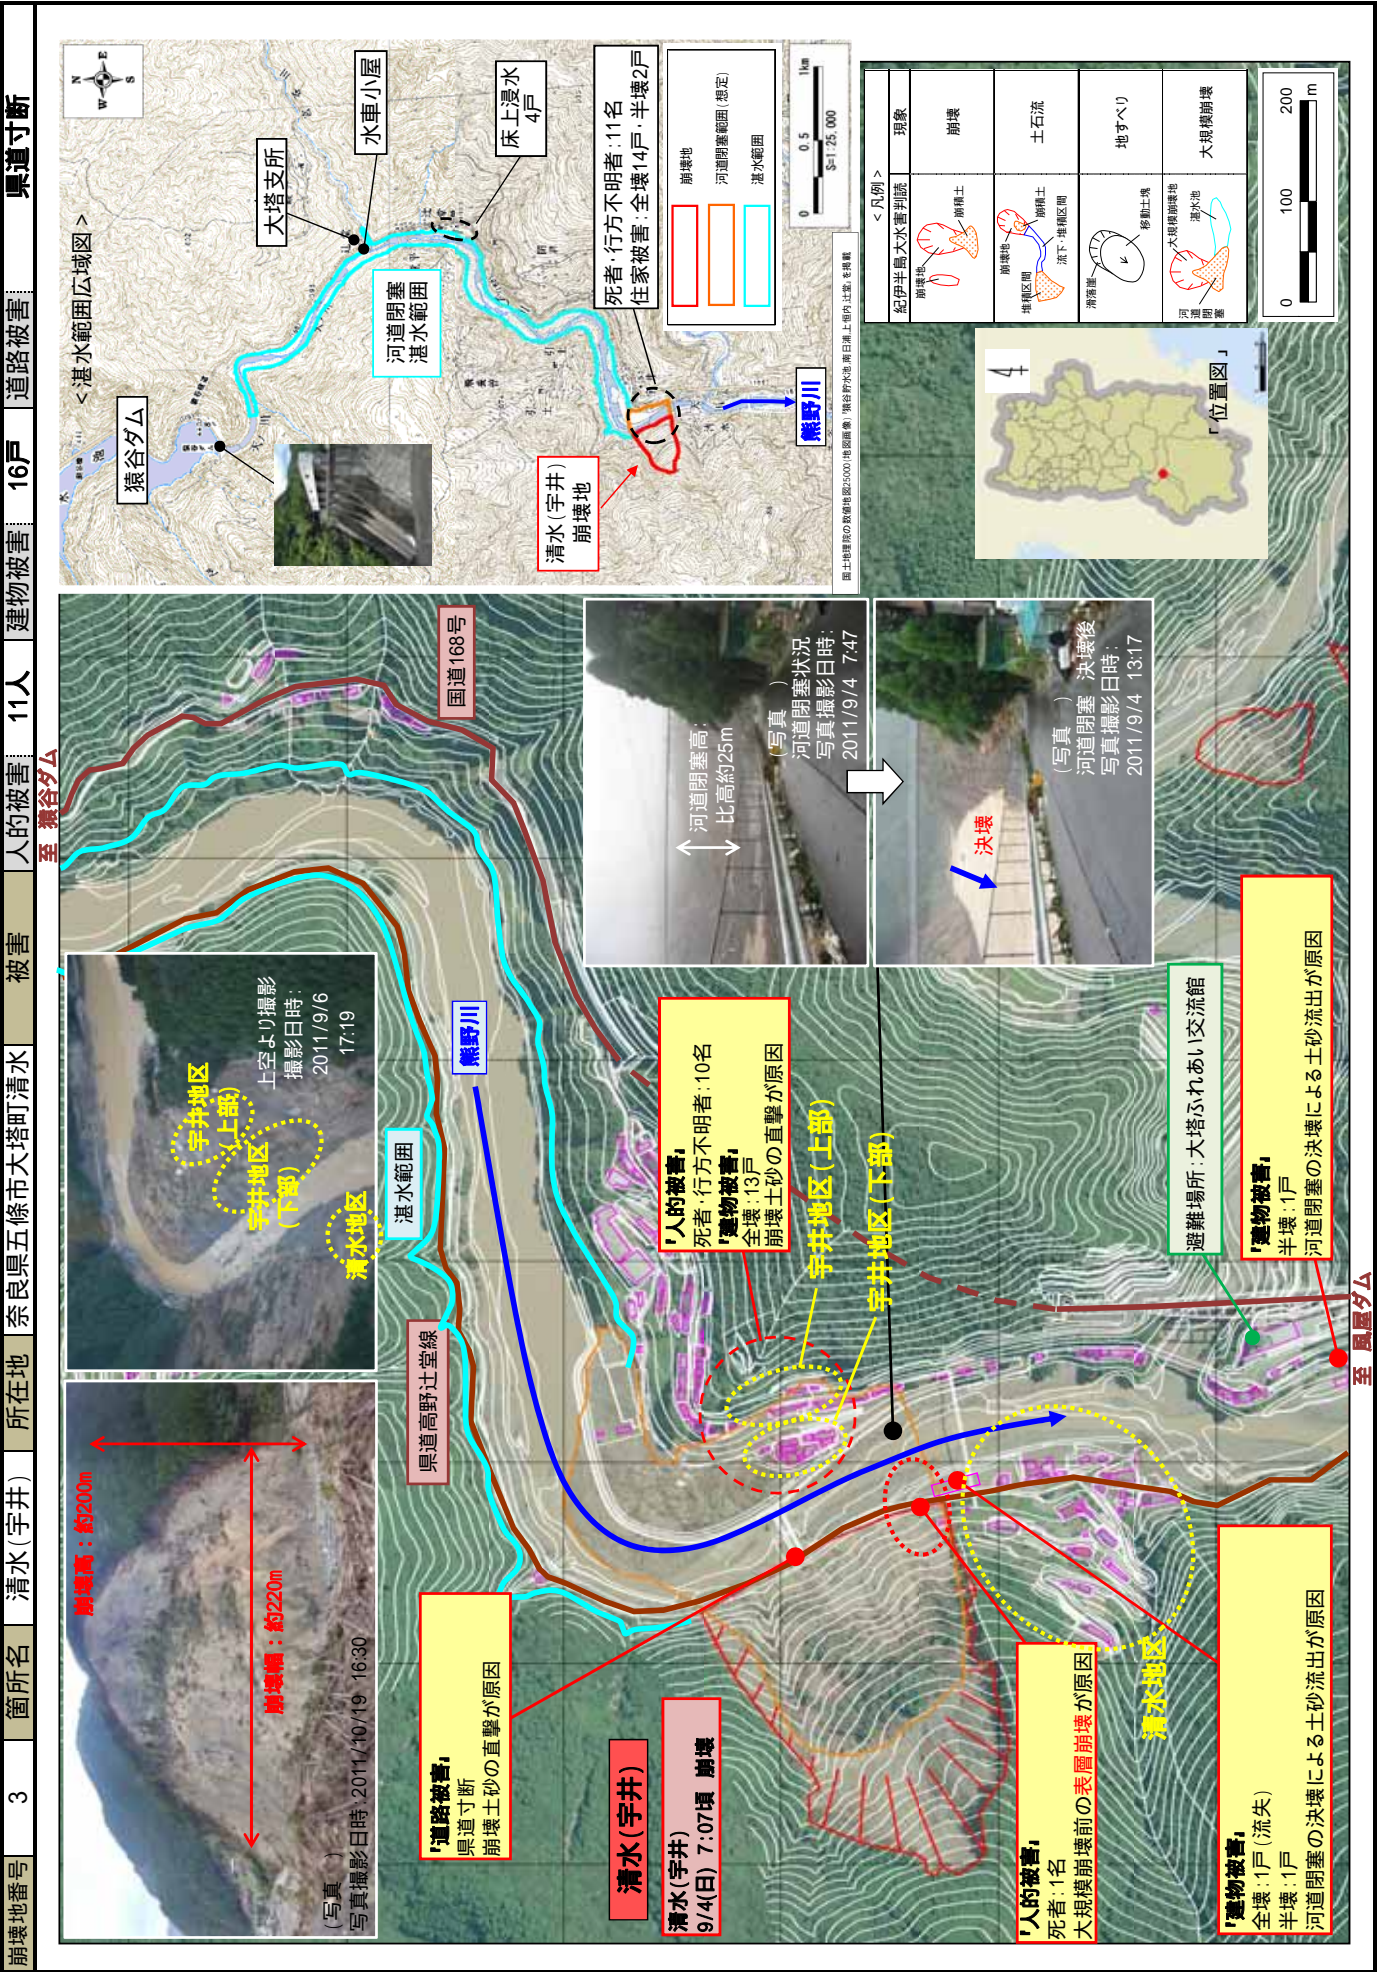
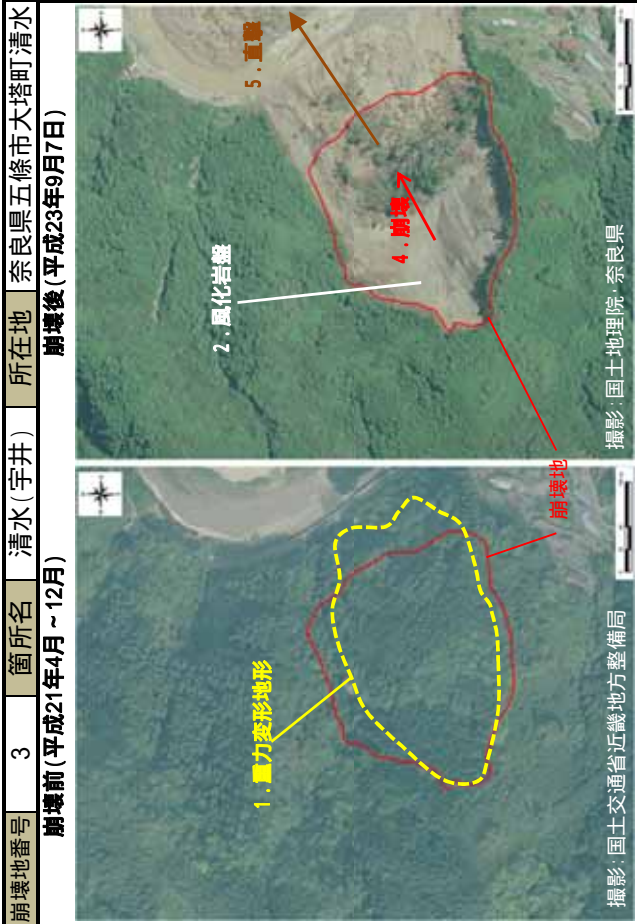
崩壊地番号	3	箇所名	清水(宇井)	所在地	奈良県五條市大塔町清水	被害	人的被害	11人	建物被害	16戸	道路被害	県道寸断
-------	---	-----	--------	-----	-------------	----	------	-----	------	-----	------	------

1. 斜面に重力変形地形が存在。
2. 崩壊斜面には多くの亀裂を有する脆い岩盤（四万十帯の堆積岩）が露出。
3. 9/1から9/4の連続雨量989mm（大塔観測所）により大量の雨水が岩盤に浸透。
4. 脆くなった岩盤に大量の雨水の浸透や周辺からの地下水の流入により斜面が不安定化し崩壊。
5. 崩土は一気に河川に流入し、対岸斜面に乗り上げ直撃。一時的に河道閉塞を形成。

人的被害	死者11名
建物被害	全壊14戸 半壊2戸
道路被害	県道寸断
その他の被害	-

早めの自主避難や緊急避難により、被害を免れた住民がいるため、安全箇所への移動が重要である。降雨が止んだ後に深層崩壊が発生したため、降雨後も注意が必要である。深層崩壊の場合、崩土による段波が対岸数10mの高さにまで到達する可能性があるため注意が必要である。

- ・河道堆積土砂は奈良県が全量撤去済み(H26.10時点)。
- ・崩壊地は国土交通省が直轄砂防事業で対策工事中(H26.12時点)。
- ・崩壊斜面は再崩壊や拡大崩壊抑制のため、法面工を施工中(H26.12時点)。
- ・崩壊脚部（深岸部）は侵食防止のため、仮設護岸工が施工済。

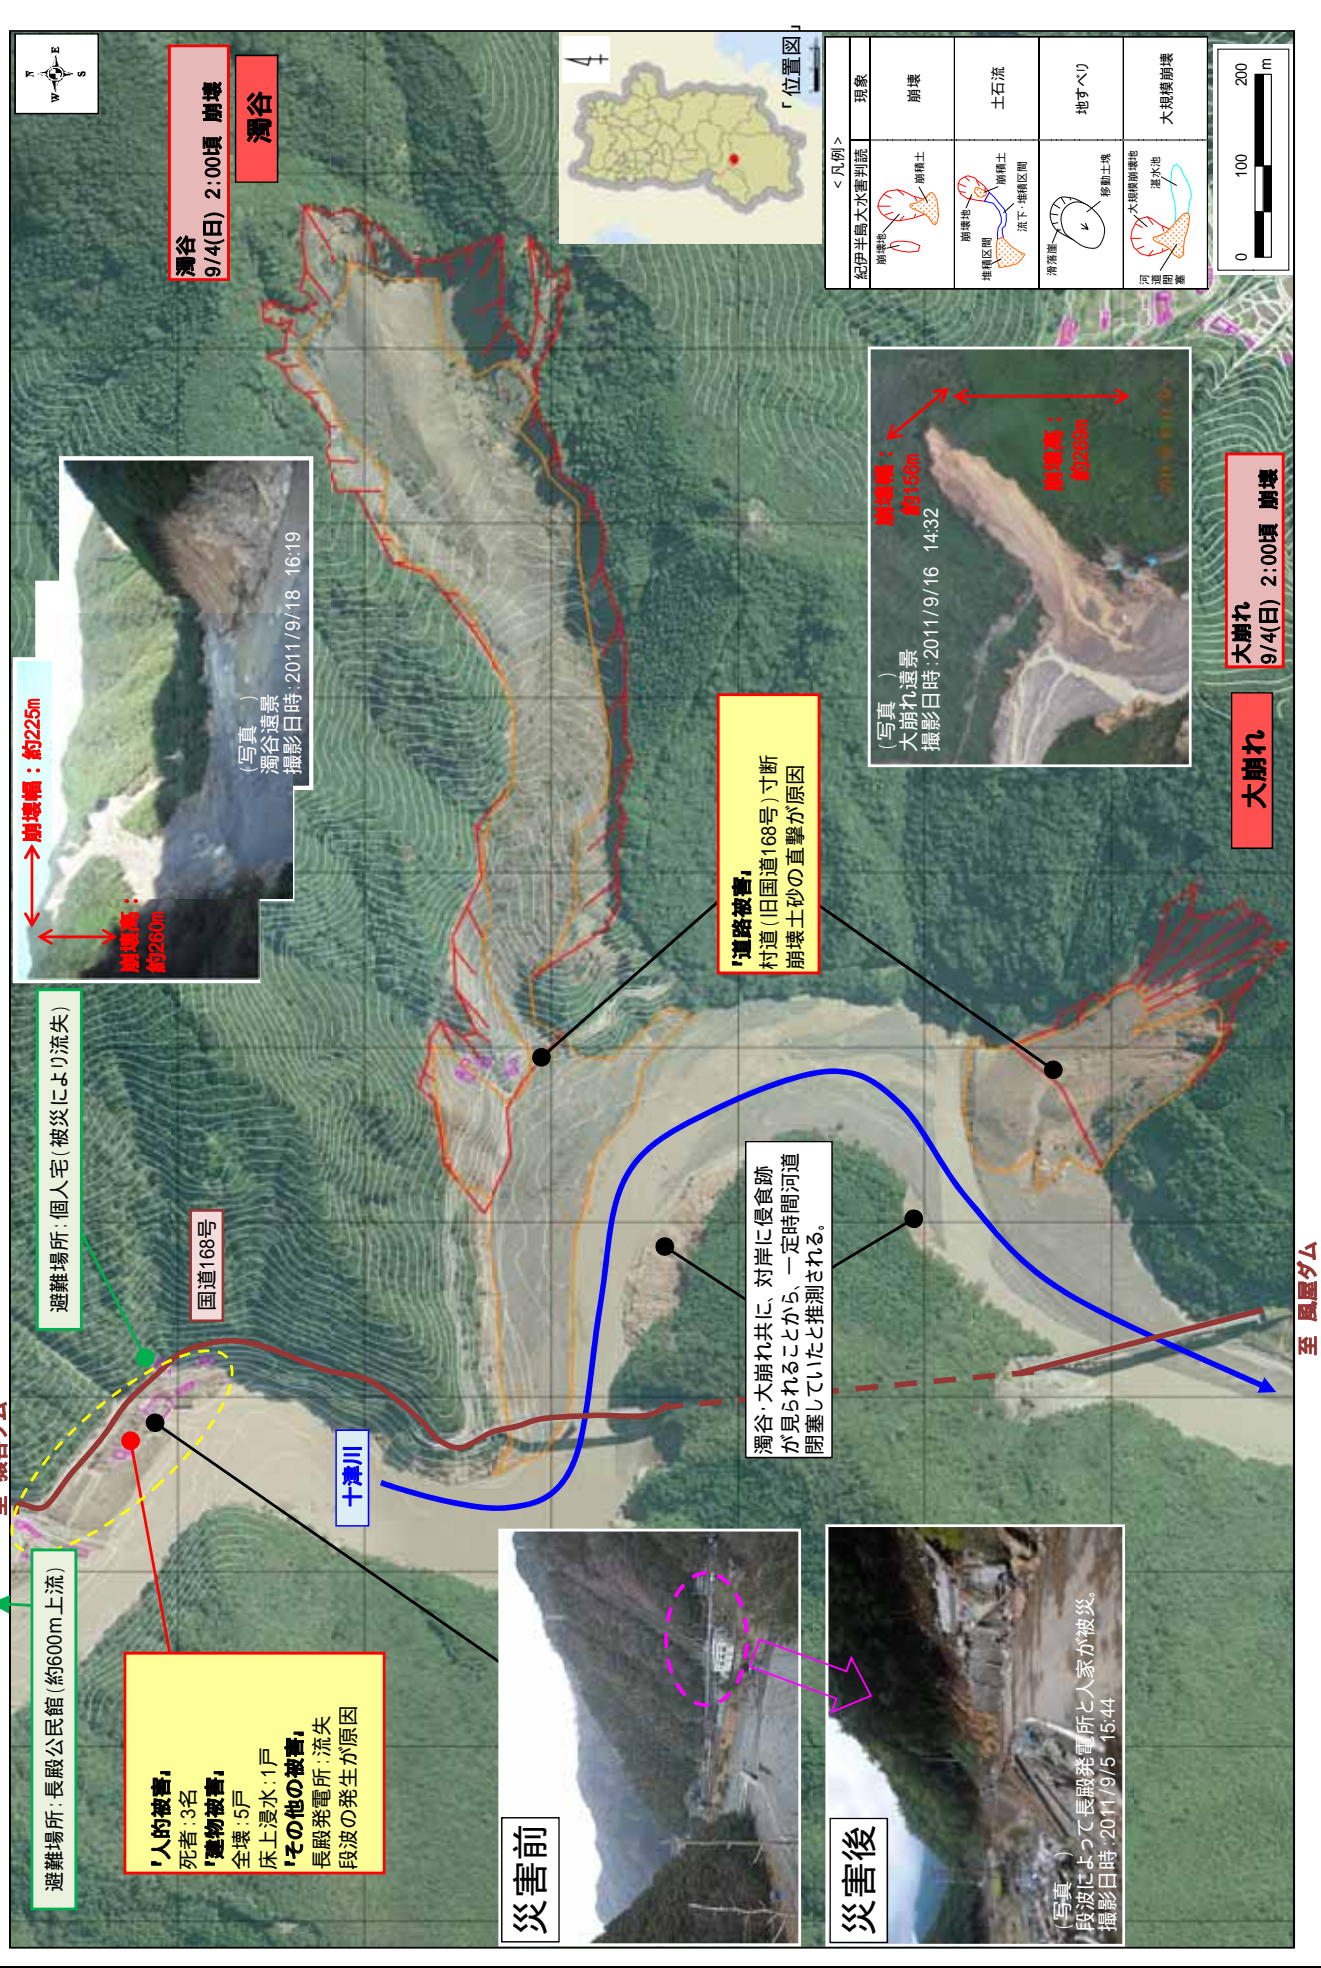
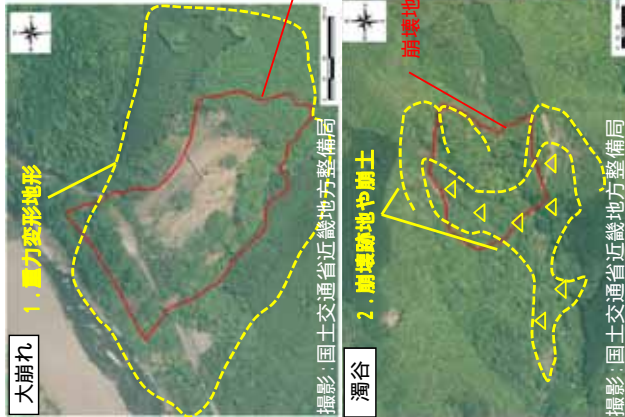
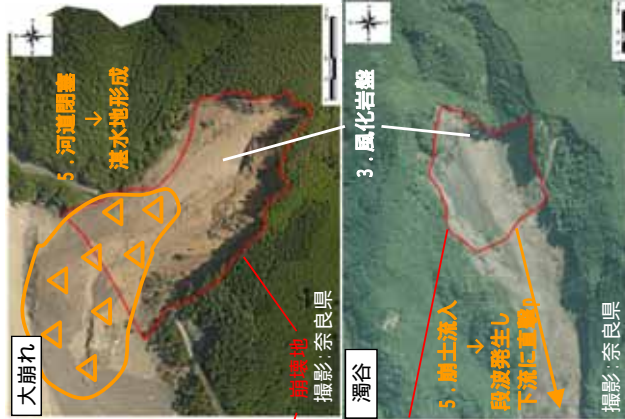
崩壊地番号 20・21 箇所名 濁谷・大崩れ 所在地 奈良県吉野郡十津川村長殿 宇宮原

1. 斜面に重力変形地形が存在。【大崩れ】
2. 斜面に崩壊跡地形や崩土が分布。【濁谷】
3. 崩壊斜面には多くの亀裂を有する脆い岩盤（四万十帯の堆積岩）が露出。
4. 8/31～9/4の連続雨量965mm（上野地観測所）により地盤に雨水が浸透。
5. 脆くなった岩盤に大量の雨水の浸透や、周辺からの地下水の流入により斜面が不安定化し崩壊。推定では、先に大崩れにより河道閉塞（湛水）が形成され、濁谷の崩土が流入し、発生した段速により上流の民家等に直撃したと考えられている（参考：海堀 H25砂防学会）。

人的被害	死者3名
建物被害	全壊5戸 床上浸水1戸
道路被害	村道（旧国道168号）寸断
その他の被害	長殿発電所流失

自主避難を行っても被害を免れた住民と被災した住民がいるため、安全な避難所の選定が重要である。大量の崩壊土砂の流入で段波が発生し、上流域にまで被害が及ぶ可能性があるため、広範囲での警戒が必要である。

- ・濁谷は林野庁が直轄治山事業により、溪間工及び山腹工を施工中（H26.12時点）。
- ・大崩れは未対策。拡大崩壊は認められない（H26.12時点）。
- ・河道内の堆積土砂は奈良県が全量を撤去済み（H26.10時点）。

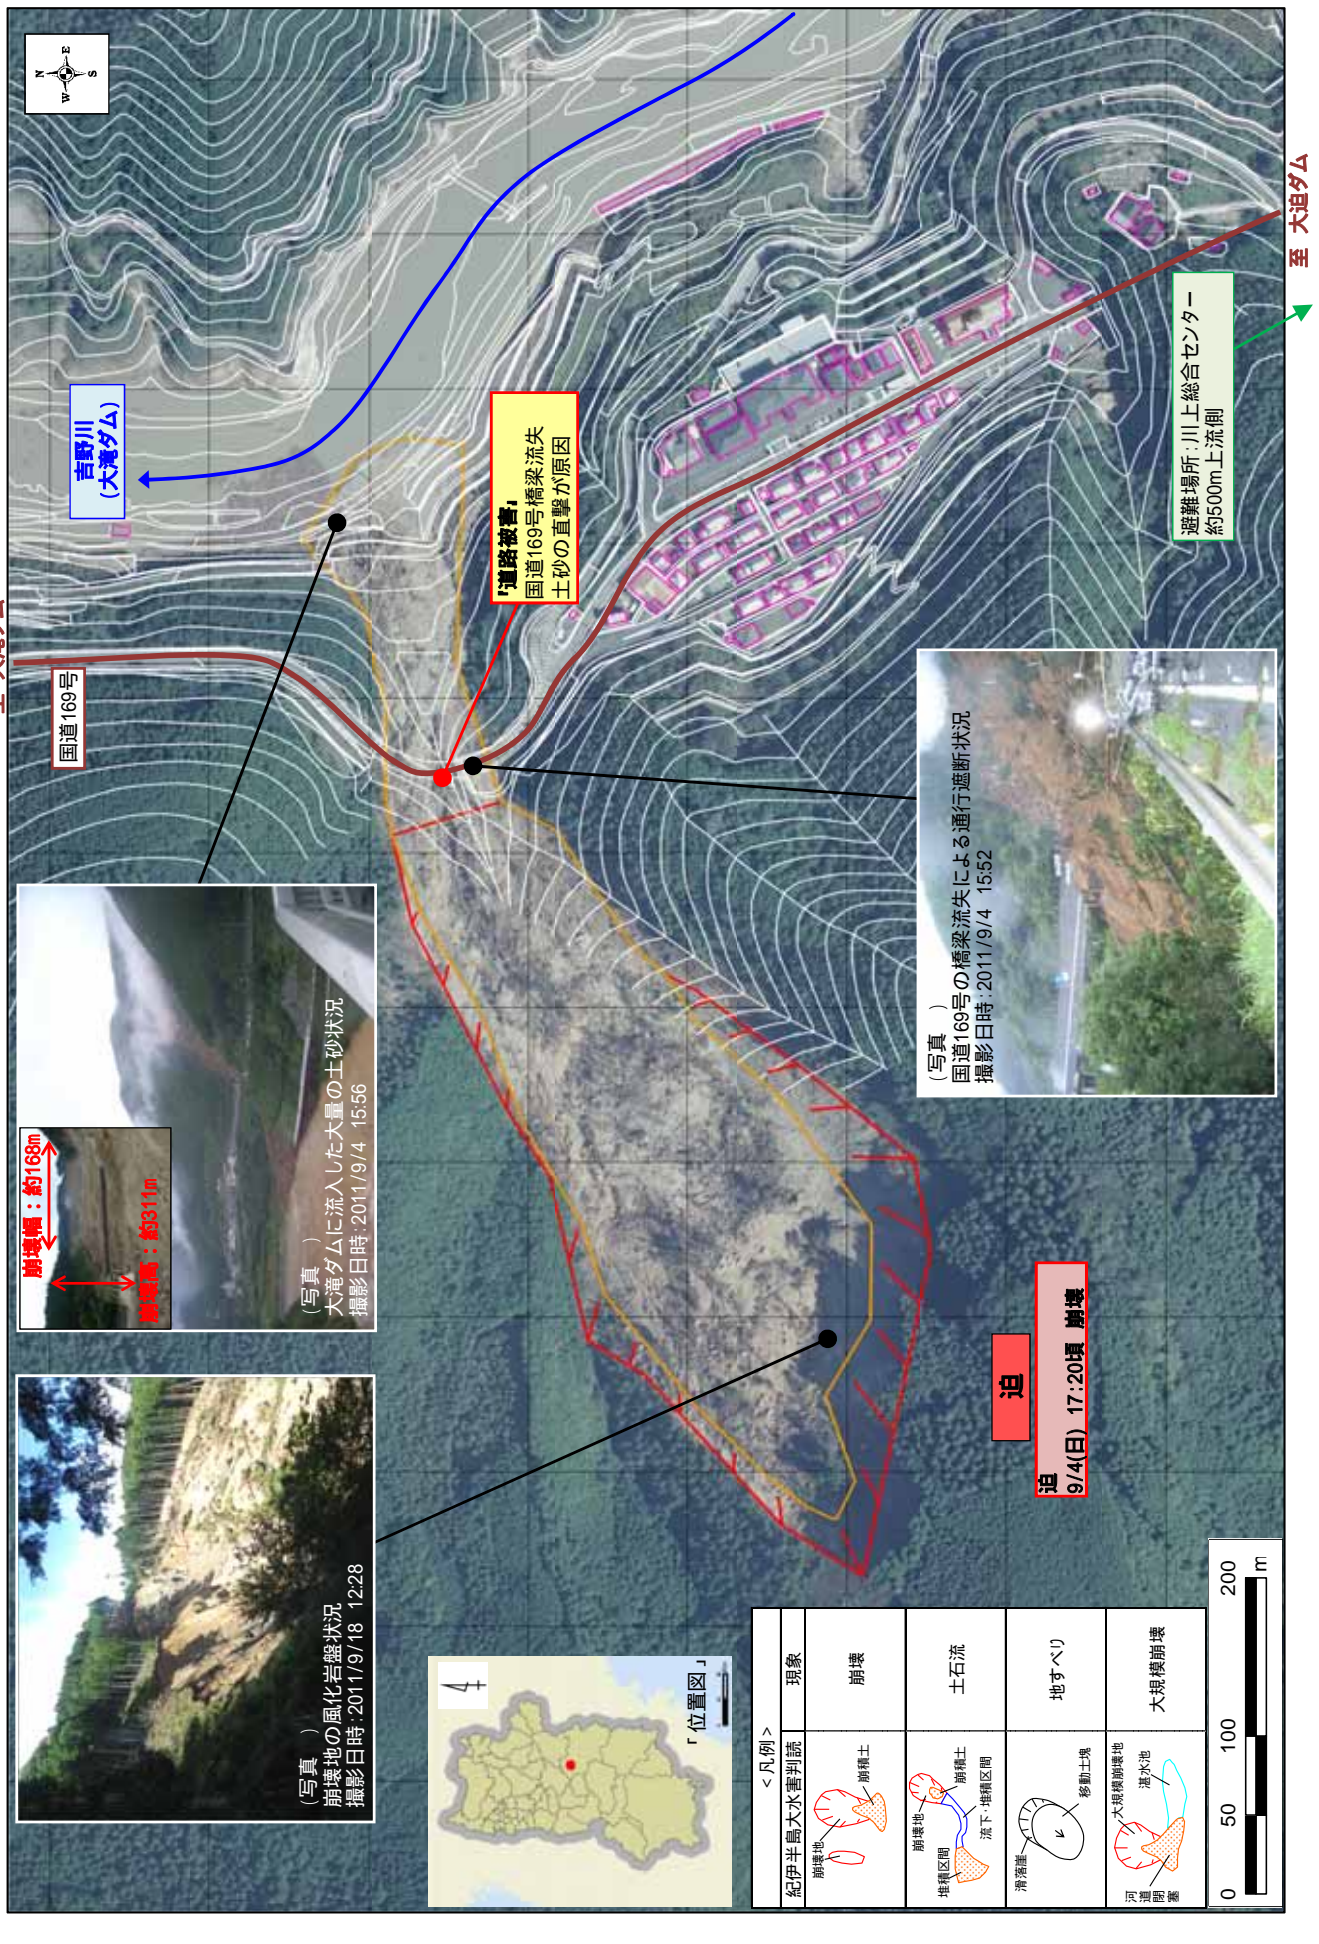
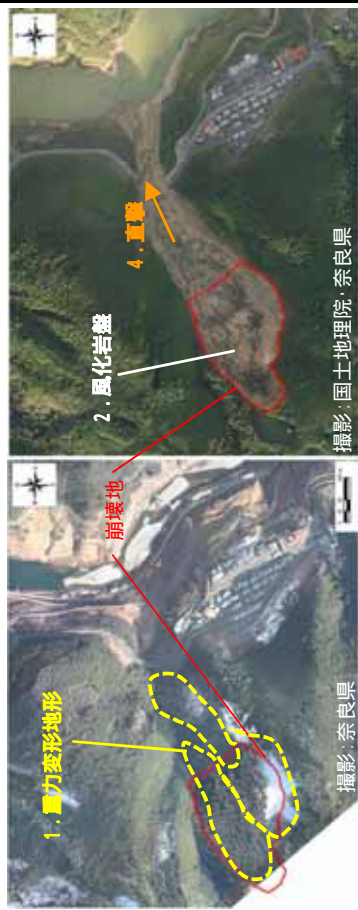
崩壊地番号	52	箇所名	迫	所在地	奈良県吉野郡川上村迫	被害	人的被害	-	建物被害	-	道路被害	国道169号橋梁流失
-------	----	-----	---	-----	------------	----	------	---	------	---	------	------------

1. 斜面に重力変形地形が存在。
2. 崩壊斜面には多くの亀裂を有する脆い岩盤(秩父帯の堆積岩)が露出。
3. 8/31~9/4の連続降雨829mm(迫観測所)により、岩盤内に大量の雨水が浸透。
4. 脆くなった岩盤に大量の雨水の浸透や周辺からの地下水の流入により斜面が不安定化し崩壊。崩土は斜面直下の国道に直撃する。

崩壊メカニズム		被災メカニズムのタイプ【直撃型】	
朝	土砂移動状況	避難行動	被害状況
17:20頃	朝方には雨が止む。 深層崩壊発生。(写真) 村役場職員がバトロール中に発見。(樹木の揺れと音で気付く。) 土砂は一気に流下し、下方の国道へ流出。(写真) 土砂は吉野川へ流下。(写真)		土砂の流出 『道路被害』 ・国道169号橋梁流失 (・道路寸断に伴い、電気・固定電話・CATVが寸断)
9月4日(日)			
9月6日(月)			
被災内容			
人的被害	-		
建物被害	-		
道路被害	国道169号 橋梁流失		
その他の被害	電気・固定電話・CATV停止		
崩壊後の状況			
・奈良県が道路災害関連事業により、崩壊法面対策工を施工中(H27.3完成予定、H26.12時点)。			
得られた教訓			
雨が止んだ後に深層崩壊が発生したため、降雨後も注意が必要である。主要道路が被災すると、交通以外に電気・固定電話・CATV等が寸断されるため、早期発見による状況把握や初期対応が重要である。

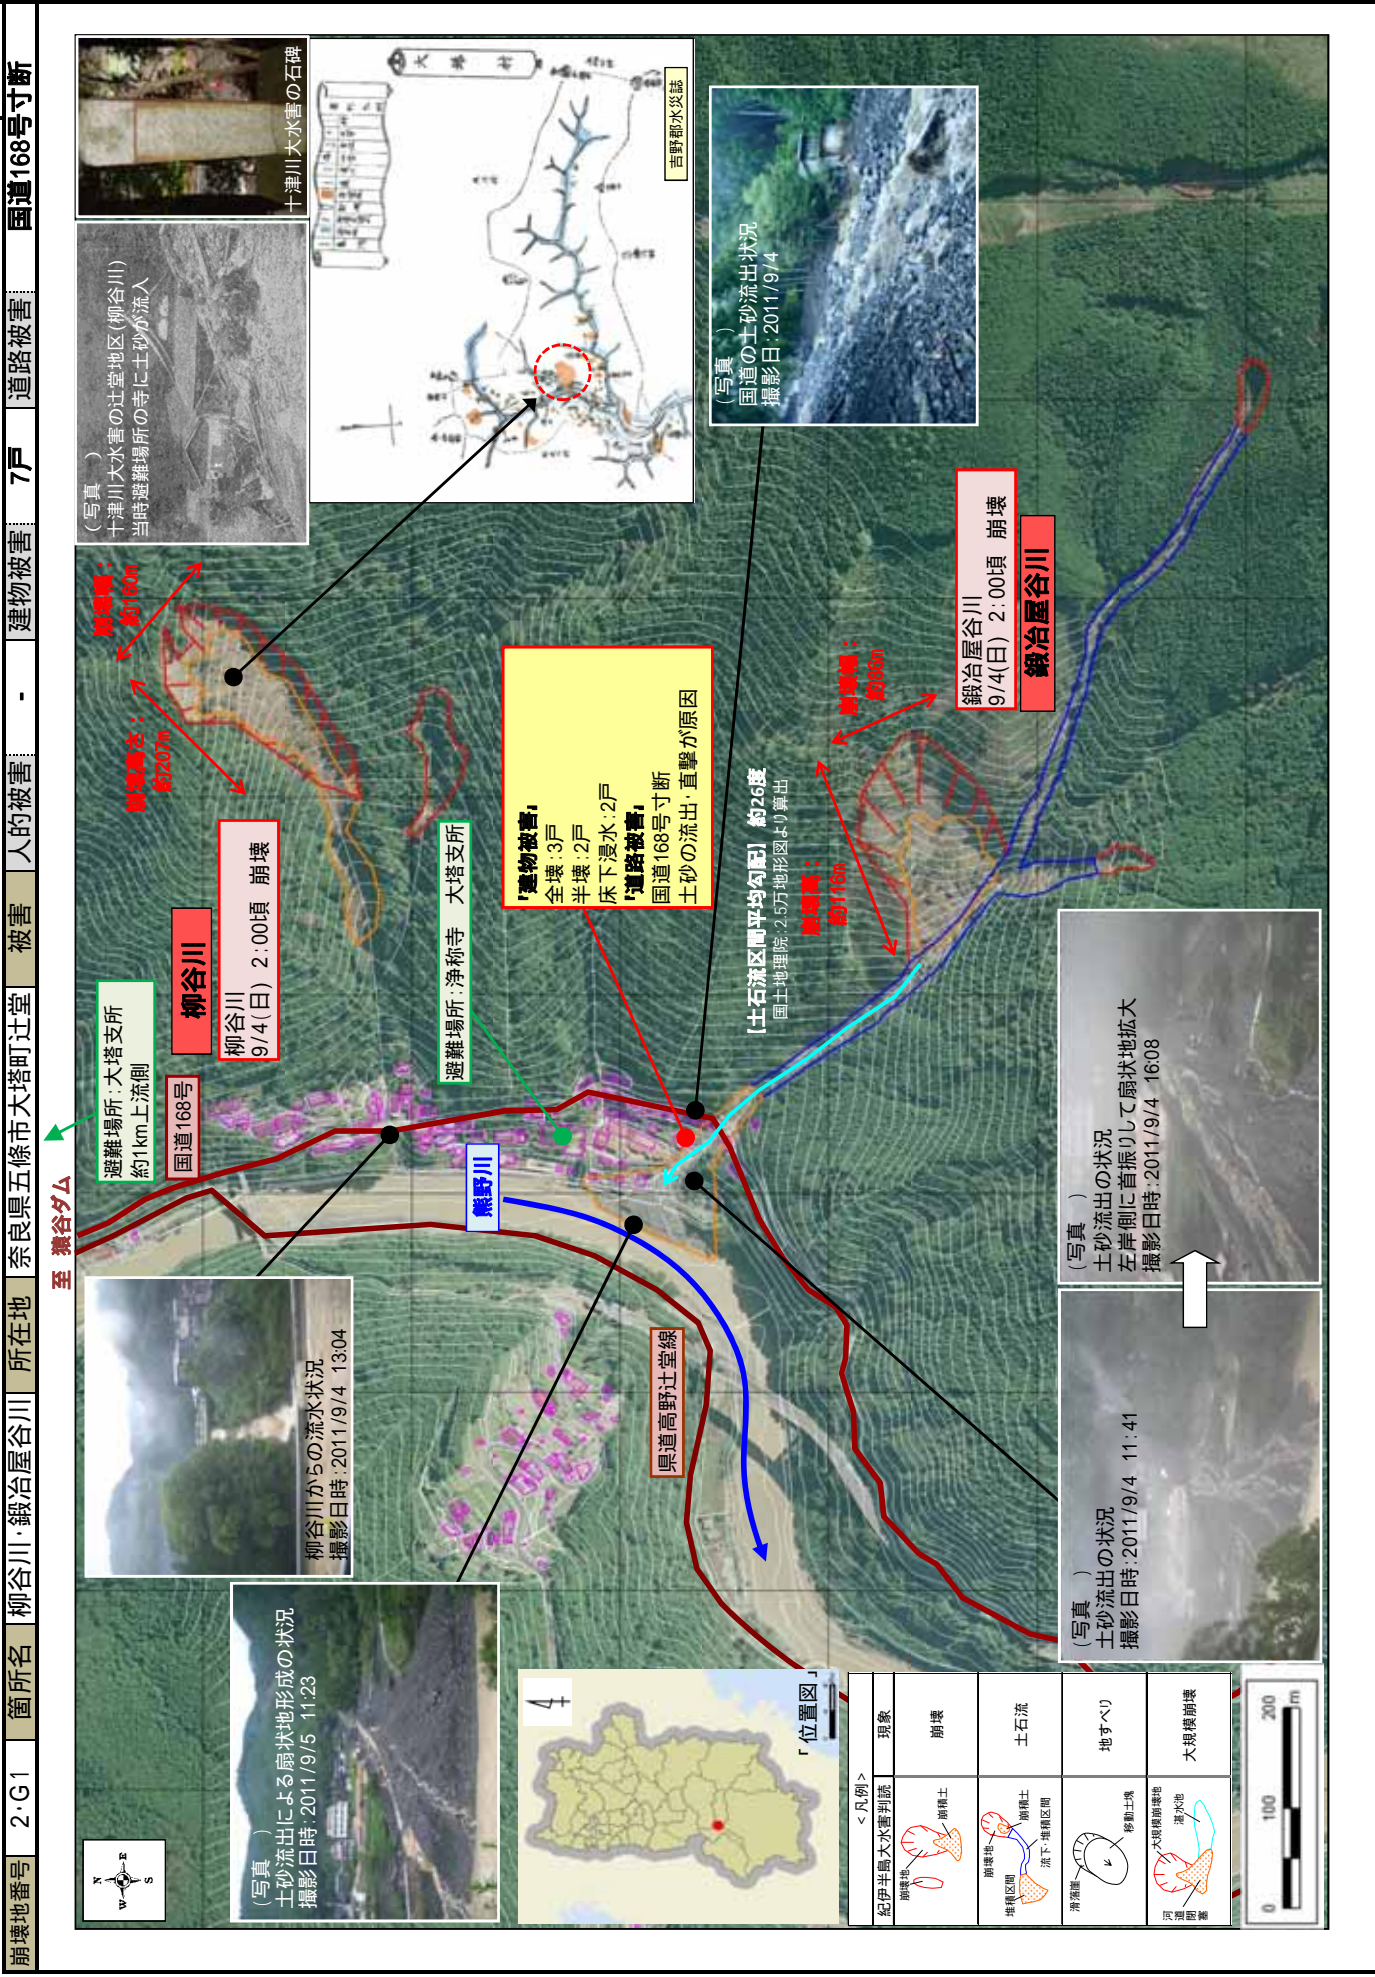
崩壊地番号	2・G1	箇所名	柳谷川・鍛冶屋谷川	所在地	奈良県五條市大塔町辻堂	被害	-	建物の被害	7戸	道路被害	国道168号寸断	2/2
-------	------	-----	-----------	-----	-------------	----	---	-------	----	------	----------	-----

- 土津川大水害時に発生した大規模崩壊跡地が存在。【柳谷川】
- 斜面に広範囲に及ぶ重力変形地形が存在。【鍛冶屋谷川】
- 崩壊斜面には多くの亀裂を有する脆い岩盤（四万十帯の堆積岩）が露出。
- 9/1～9/4の連続雨量989mm（大塔観測所）により岩盤に雨水が浸透。
- 脆くなった岩盤に大量の雨水の浸透や周辺からの地下水流入により斜面が不安定化し崩壊。崩土は、柳谷川では堰堤等により捕捉され渓流内で停止、鍛冶屋谷川では土石流化し熊野川まで流下。

降雨が強まる前の早い段階（災害発生の数日前）の積極的な避難の呼びかけと、それに応じる住民の避難行動、また地域に残る災害の記憶や知恵による避難場所の変更などで、人的被害を未然防止できたため、過去の事例を伝え残すことが重要である。

谷水の濁りや腐植土の臭いは、土砂災害の前兆現象として警戒する必要がある。

- 2地区とも奈良県が砂防事業により対策工を施工中（H26.12時点）。
- 鍛冶屋谷は砂防堰堤1基が完成し、山腹工を施工中（H27.3完成予定、H26.12時点）。
- 柳谷は砂防堰堤1基及び山腹工を施工予定。H26.3に法面上の石の不安定化や崩落部の拡大が確認されたため、新たな対策工を実施し、H26年8月末に堰堤の床堀と法面対策工が完了。本堰堤工の完成はH26年12月下旬を予定。山腹工はH27年度着手予定。(H26.12時点)

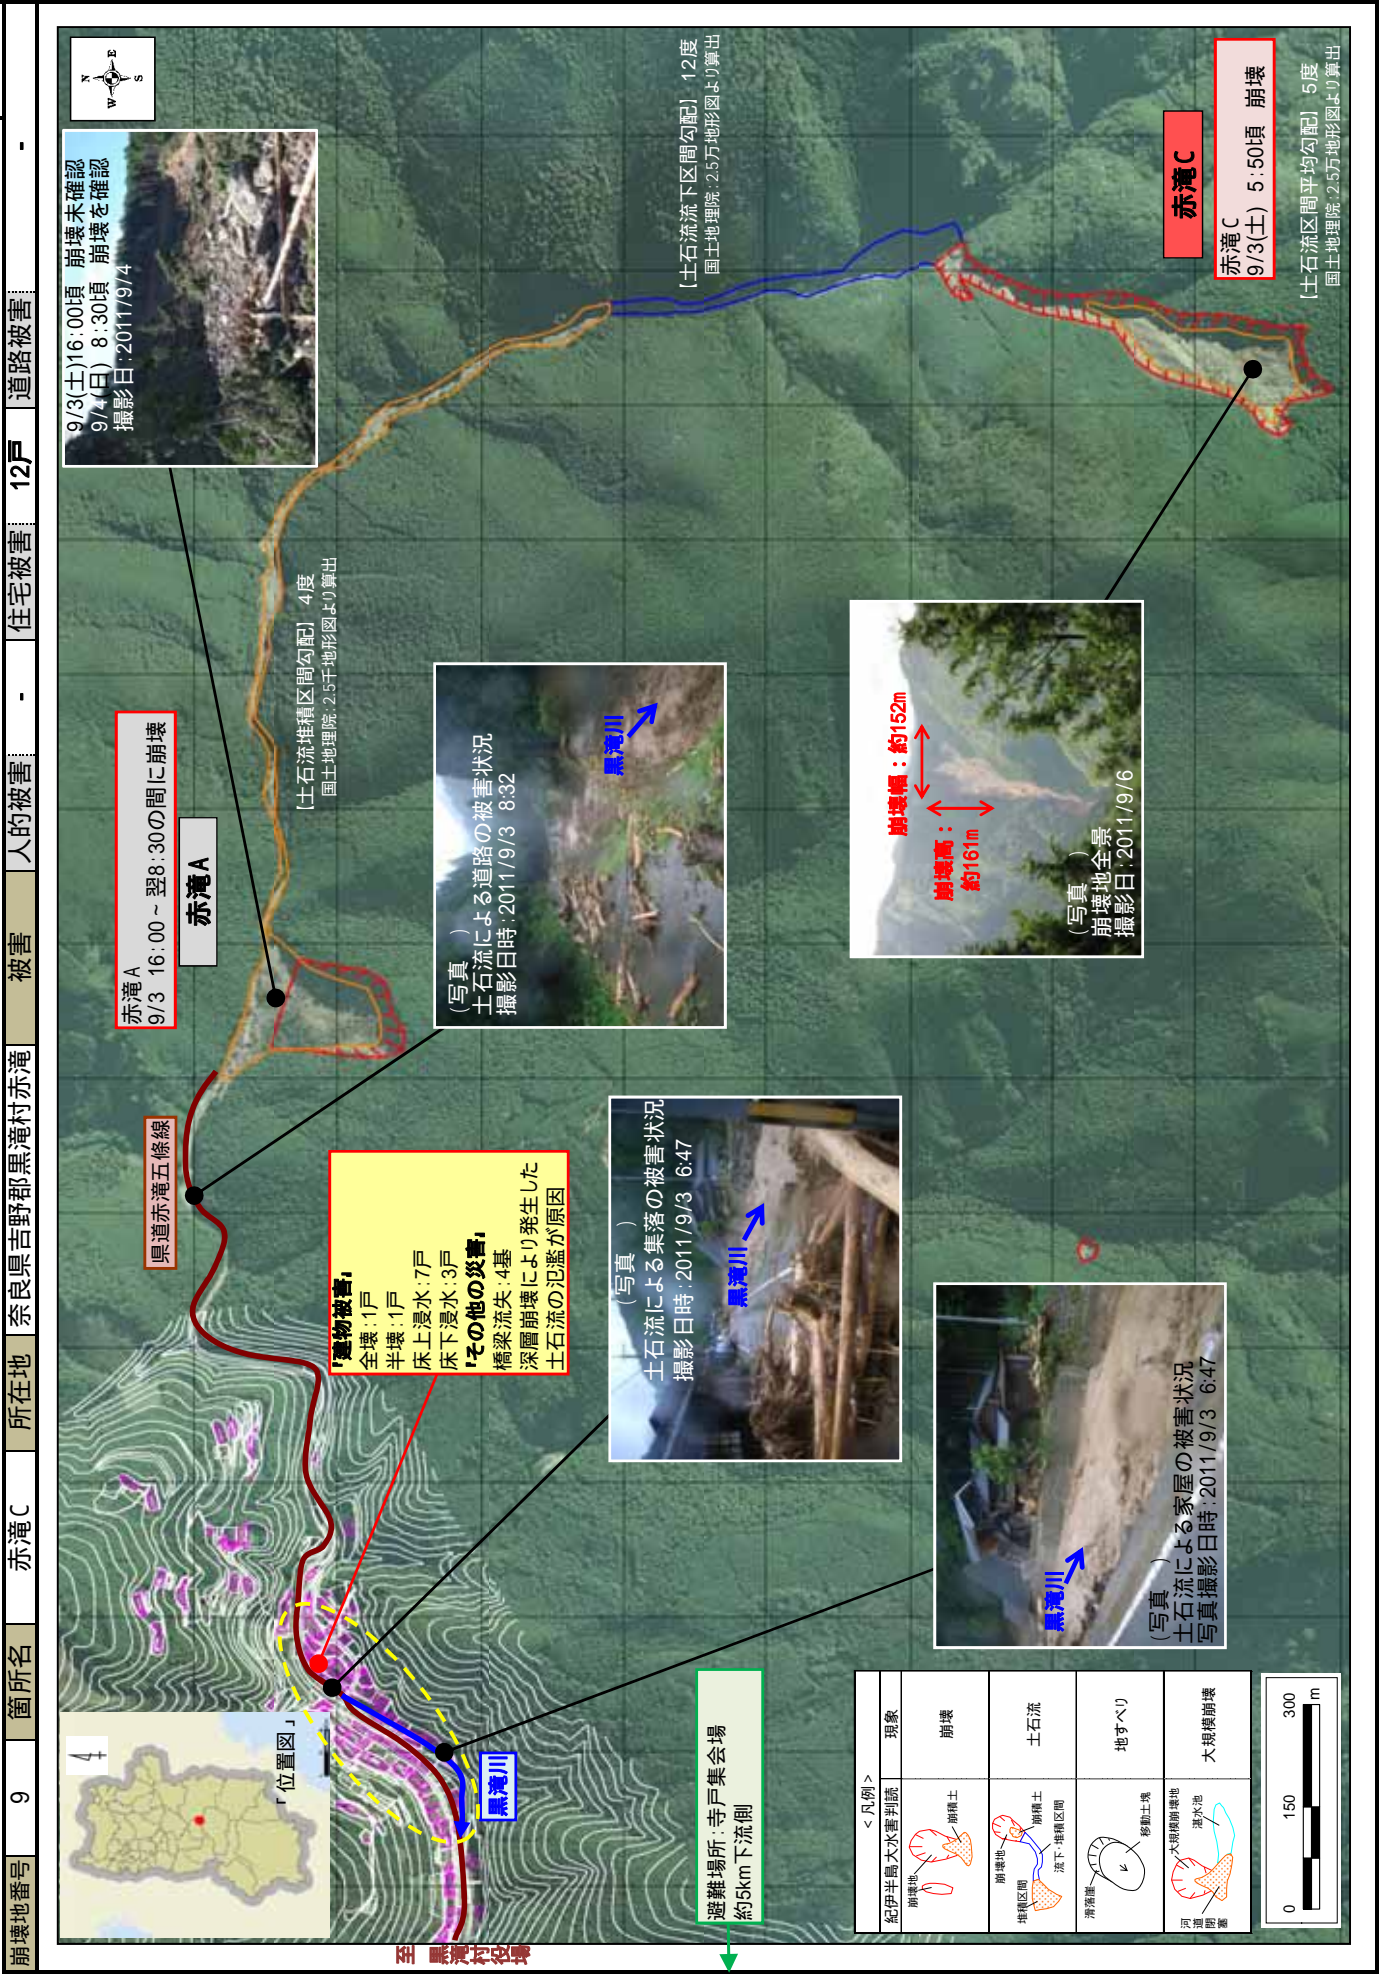
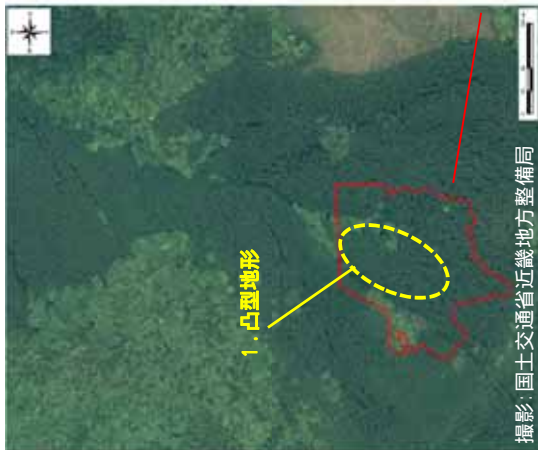
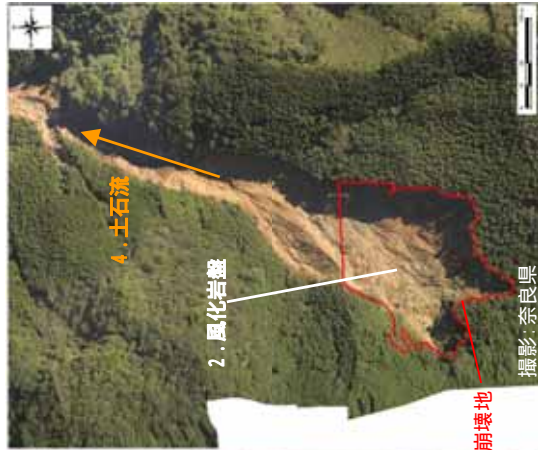
崩壊地番号	9	箇所名	赤滝C	所在地	奈良県吉野郡黒滝村赤滝	被害	-	人的被害	-	住宅被害	12戸	道路被害	-
-------	---	-----	-----	-----	-------------	----	---	------	---	------	-----	------	---

1. 斜面に凸型地形が存在。
2. 崩壊斜面には多くの亀裂を有する脆い岩盤(秩父帯の堆積岩)が露出。
3. 8/31~9/4の連続雨量689mm(寺戸観測所)により岩盤に大量の雨水が浸透。
4. 脆くなった岩盤に大量の雨水の浸透や周辺からの地下水の流入により斜面が不安定化し崩壊。崩土は黒滝川に流入し、土石流が発生。

被害内容	
人的被害	-
建物被害	全壊1戸 半壊1戸 床上浸水7戸 床下浸水3戸
道路被害	-
その他の被害	橋梁流失4基(公共土木施設でない)

深層崩壊の崩土が土石流化し、3km離れている下流の集落で被害が及んだため、発生源下流域は注意が必要である。

土石流で運ばれた流木が橋梁等を閉塞し、河川水の越流で家屋浸水や流木の直撃被害が発生したため、流下断面の狭い橋梁部周辺などは注意が必要である。

- ・奈良県が砂防事業により対策工事中(H26.12時点)。河道部に砂防堰堤2基を施工中だが、崩壊斜面は未対策。
- ・H25台風18号により、崩壊斜面や深床堆積土砂が再移動し土石流が発生。
- ・これに伴い11号砂防堰堤(H25.8本堤完成)が満砂。その後、除石等は実施済。
- ・H26台風11号により、護岸と工事用道路等が被災したが、軽微であり、対策工はH27年度内完了予定(H26.12時点)。
- ・UAVによる写真撮影結果より、崩壊地拡大や深床堆積土砂の侵食など顕著な土砂移動未発生(H26.11時点)。

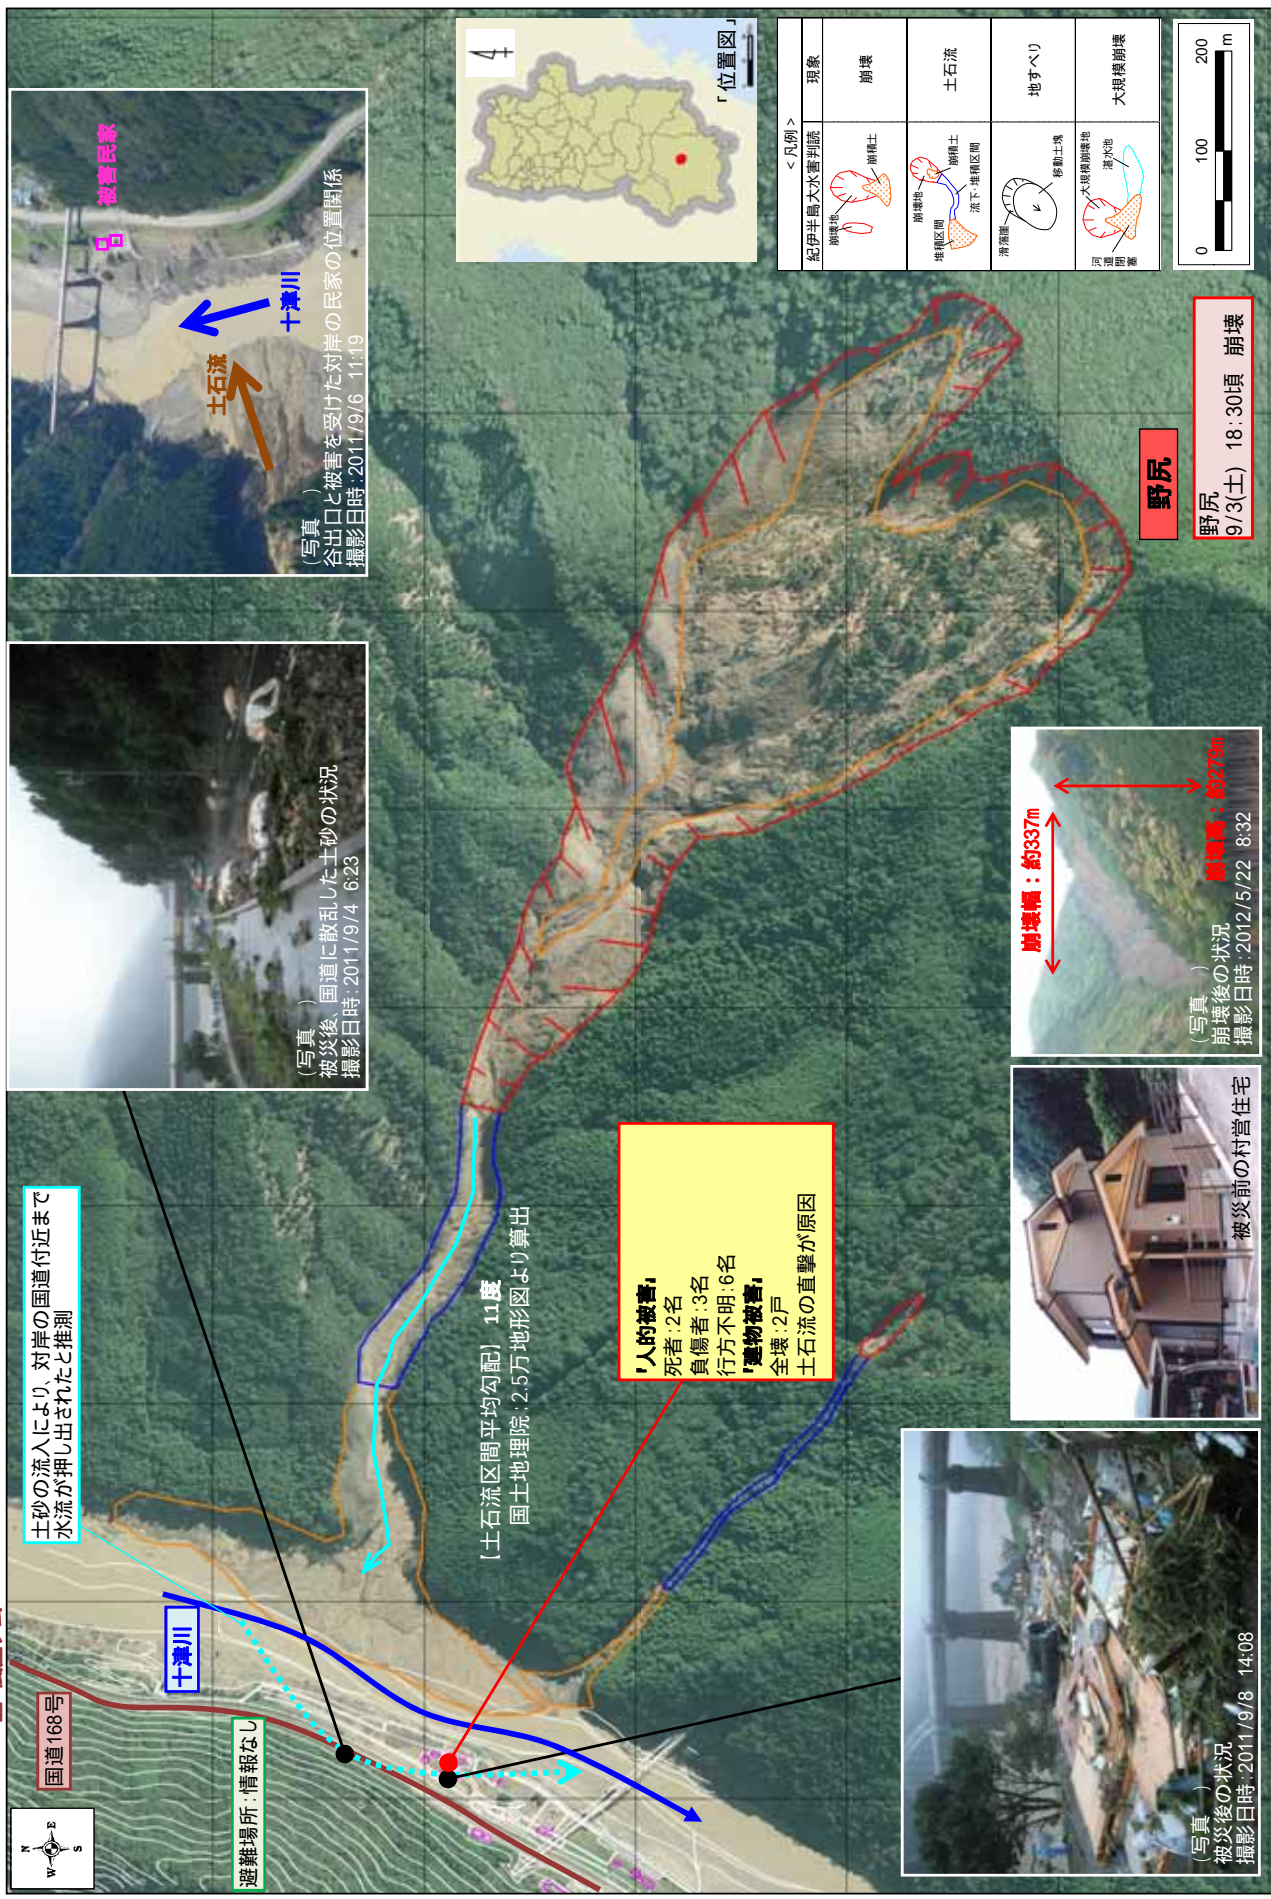
崩壊地番号	34	箇所名	野尻	所在地	奈良県吉野郡十津川村野尻	被害	人的被害	11名	建物被害	2戸	道路被害	-
-------	----	-----	----	-----	--------------	----	------	-----	------	----	------	---

「人的被害」
死者：2名
負傷者：3名
行方不明：6名
「建物被害」
全壊：2戸
土石流の直撃が原因

被害内容	
人的被害	死者2名 負傷者3名 行方不明6名
建物被害	全壊2戸
道路被害	-
その他の被害	-

谷の出口部や対岸の低い土地では、土石流による土砂の直撃や段波到達の恐れがあるため注意が必要である。夜半の激しい豪雨時には、危険を感じても避難することが難しいため、暗くなる前に早めに避難することが重要である。

- ・林野庁が直轄治山事業により深間工を施工中 (H26.12時点)。
- ・河道内の堆積土砂は奈良県が全量を撤去済みである (H26.10時点)。

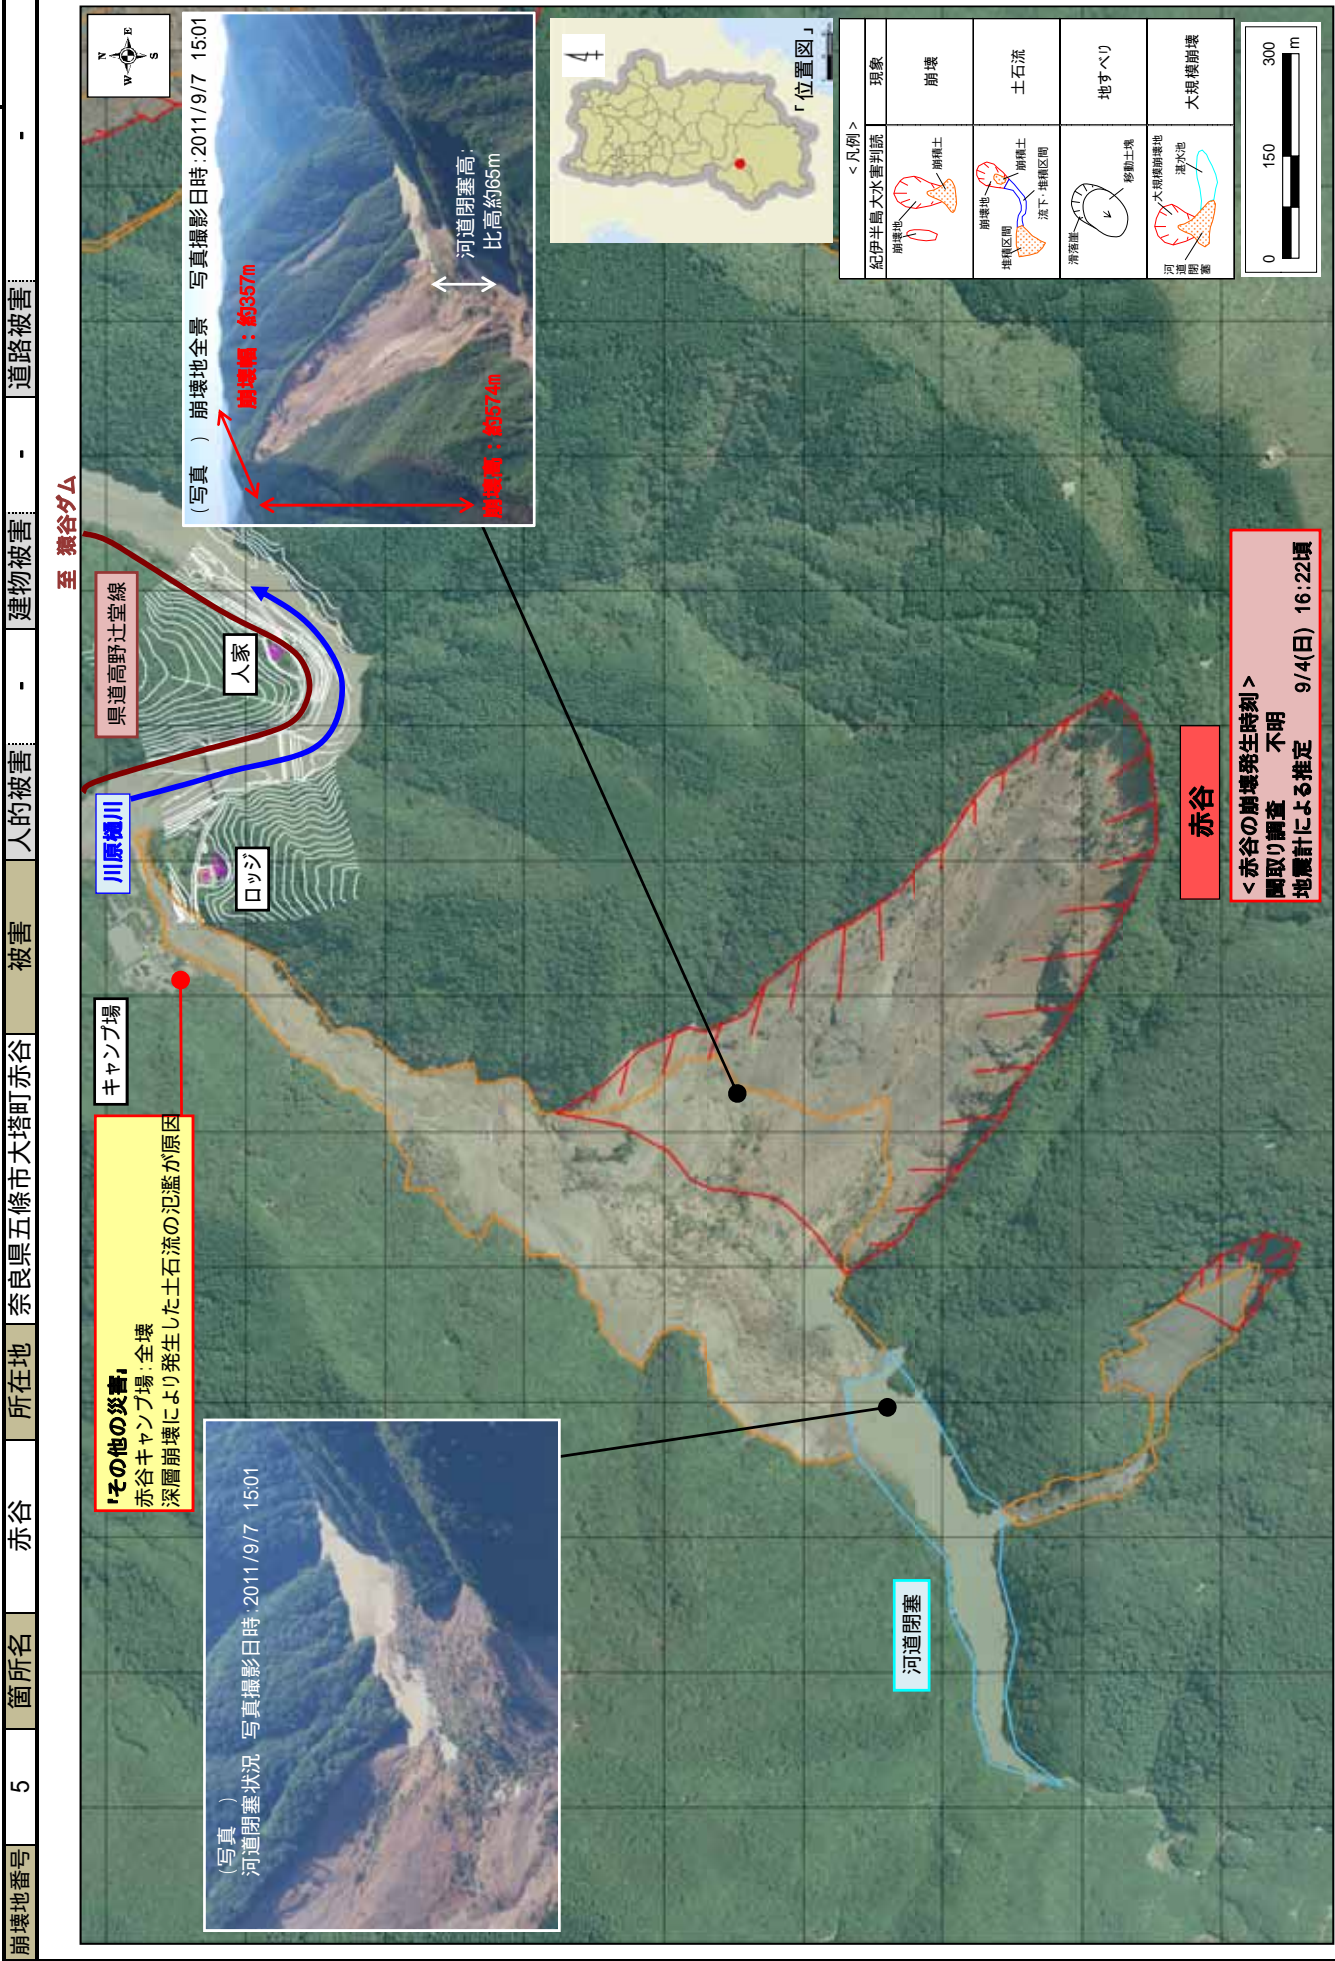
崩壊地番号	5	箇所名	赤谷	所在地	奈良県五條市大塔町赤谷
崩壊前	平成21年4月～12月				
崩壊後	平成23年9月7日

被褥	人的被害	-	建物被害	-	道路被害
崩壊メカニズム					
1. 斜面上部に重力変形地形が存在。 2. 崩壊斜面には多くの亀裂を有する脆い岩盤（四万十帯の堆積岩）が露出。 3. 9/1から9/4の連続雨量989mm（大塔観測所）により大量の雨水が岩盤に浸透。 4. 脆くなった岩盤に大量の雨水の浸透や周辺からの地下水流入により斜面が不安定化し崩壊。崩土は河川に流入し、河道閉塞（湛水）を形成。					
被災メカニズム 被災メカニズムのタイプ：【河道閉塞型】					
9月4日 (日)	16:22頃	深層崩壊発生 崩土による河道閉塞。(写真)	避難行動	被害状況	
<警戒区域の設定> (水害による災害対策基本法第63号の適用は全国初) 世帯・人数 避難・解除 大塔町 赤谷 【設定】平成23年9月16日 3世帯・4人 【解除】平成24年2月8日 3世帯・4人 大塔町 清水 【設定】平成23年9月16日 9世帯・19人 【解除】平成24年9月27日 9世帯・19人 大塔町 宇井 【設定】平成23年9月16日 39世帯・71人 【解除】平成23年11月2日 36世帯・64人 長殿 【設定】平成23年9月16日 14世帯・21人 【解除】平成23年9月26日 4世帯・5人 【範囲縮小】平成23年11月3日 3世帯・3人 【解除】平成24年2月8日 7世帯・13人 宇宮原 【設定】平成23年9月16日 15世帯・33人 【解除】平成23年9月26日 2世帯・4人 【範囲縮小】平成23年11月3日 区域内無人家 【解除】平成24年2月8日 13世帯29人 上野地 【設定】平成23年9月16日 17世帯・32人 【解除】平成23年9月26日 4世帯・11人 【範囲縮小】平成24年2月8日 13世帯・21人					
<土石流による被害想定区域> 					
被災内容					
人的被害	-				
建物被害	-				
道路被害	-				
その他の被害	赤谷キャンプ場全壊				
崩壊後の状況					
・河道閉塞は国土交通省が直轄砂防事業で対策工事中(H26.12時点) ・閉塞部脚部固定のための砂防堰堤工(本体)が完成(H26.12時点) ・H26年8月9日～10日にかけての台風11号により河道閉塞土砂の再侵食発生。下流域に被害等の影響なし。

得られた教訓					
大規模な河道閉塞は、下流広域への土砂災害が懸念されるため、警戒・避難等の早急な対応が必要である。 人家や主要道路から離れた位置で発生した崩壊は、発生時刻や存在自体が不明であり、発見が遅れると甚大な被害を発生させる可能性があるため、広域的な災害発生調査が必要である。
