卷 末 資 料

3. 紀伊半島大水害の概要

4. 深層崩壊カルテ

『深層崩壊カルテ 総合編』について

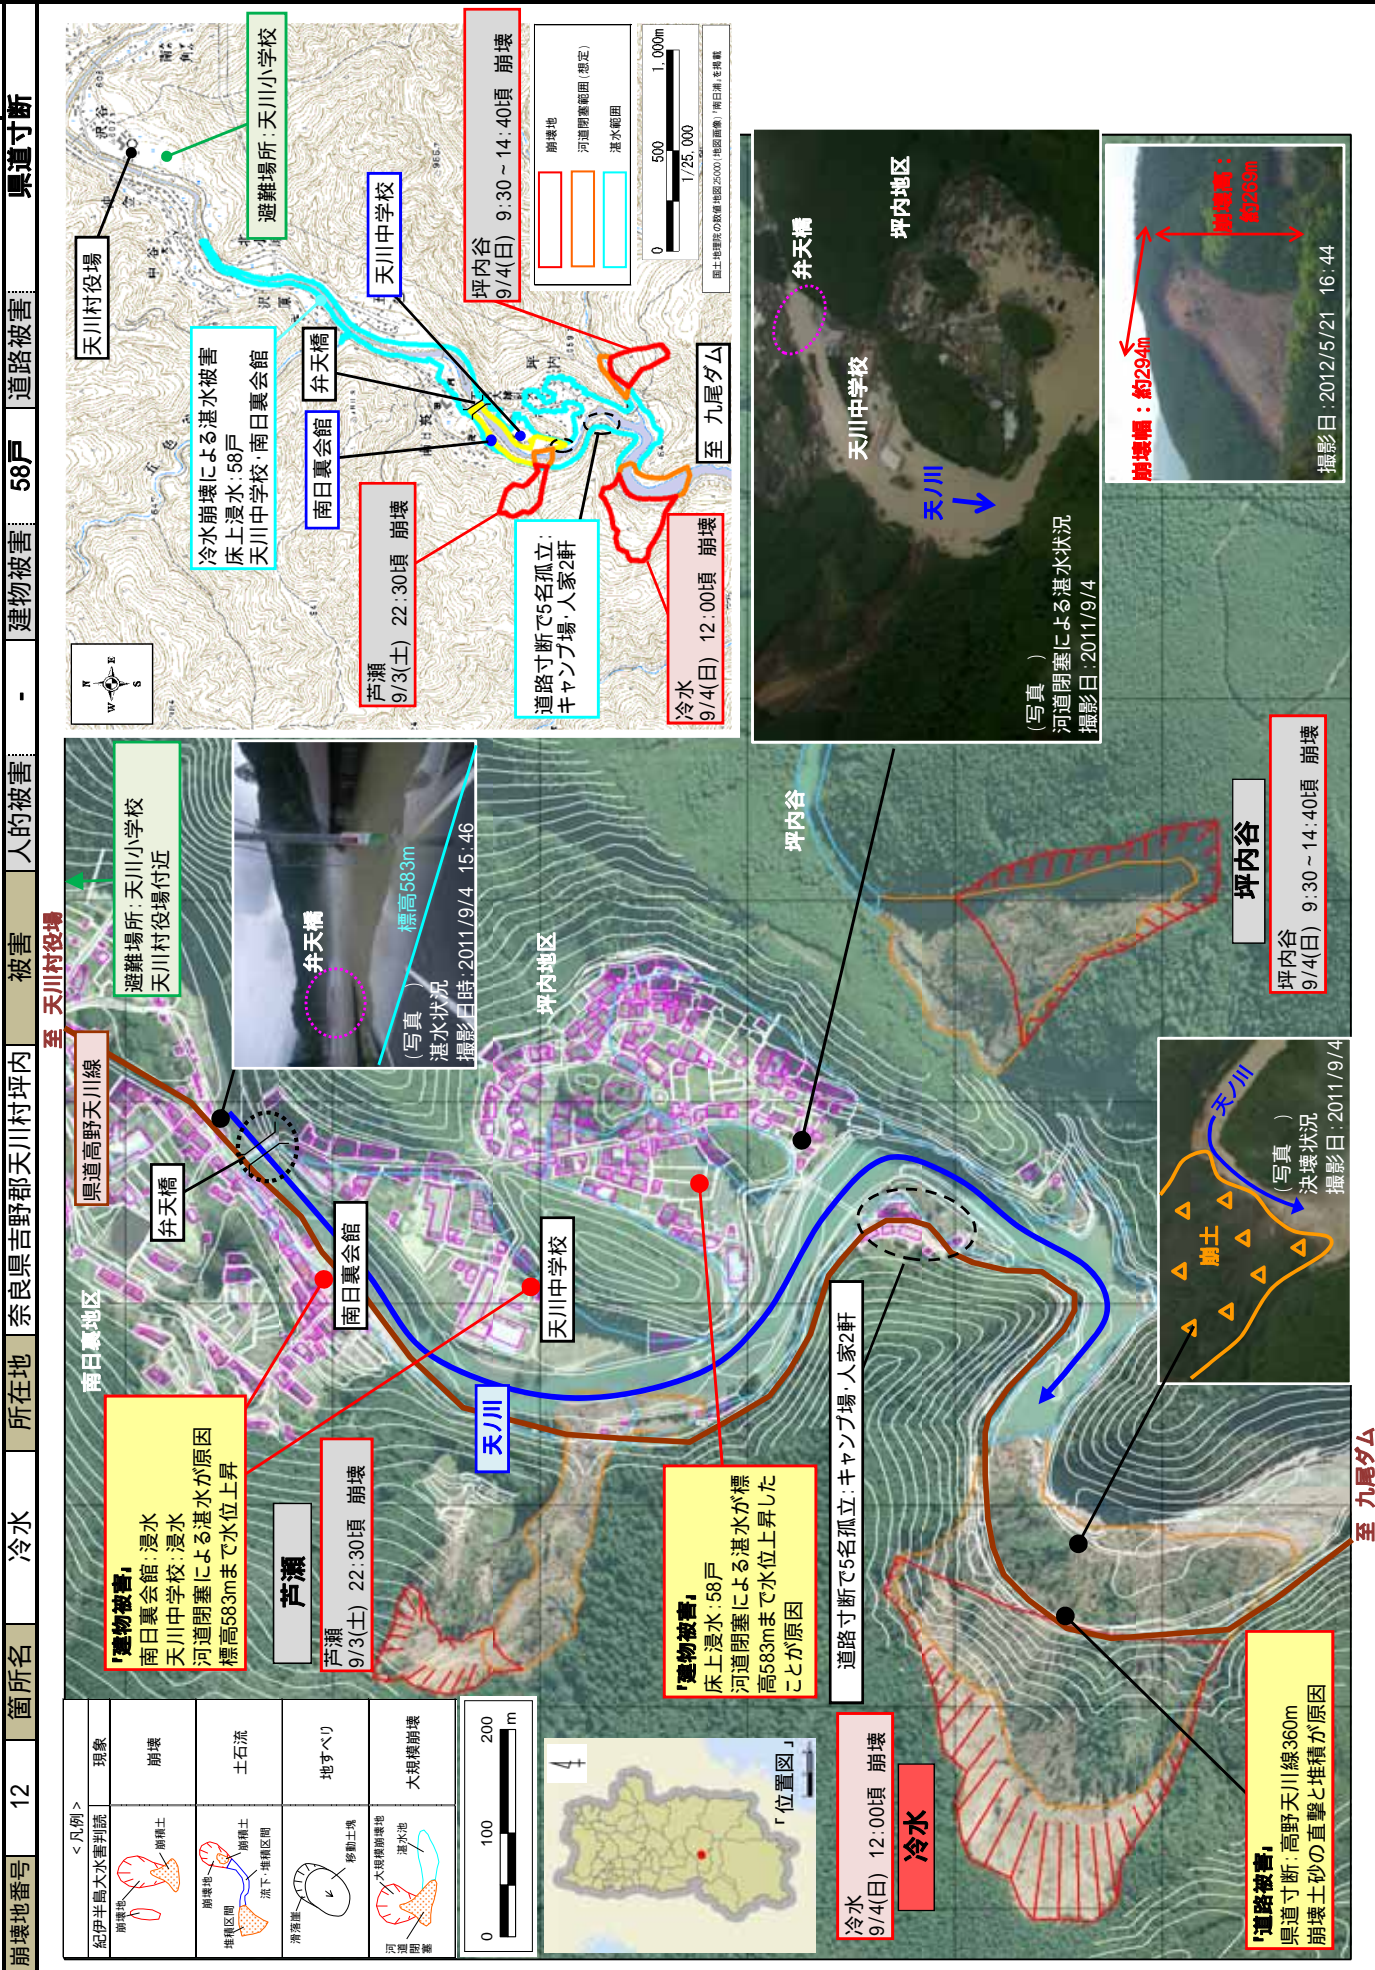
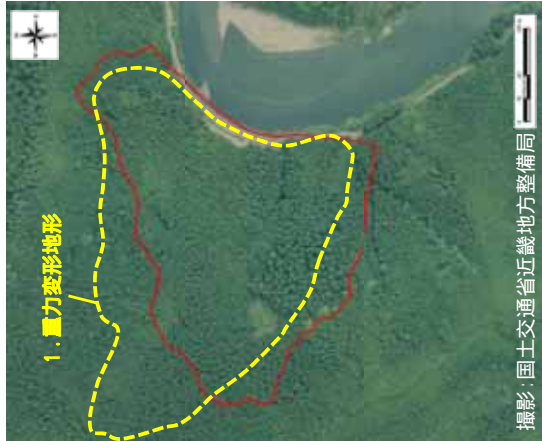
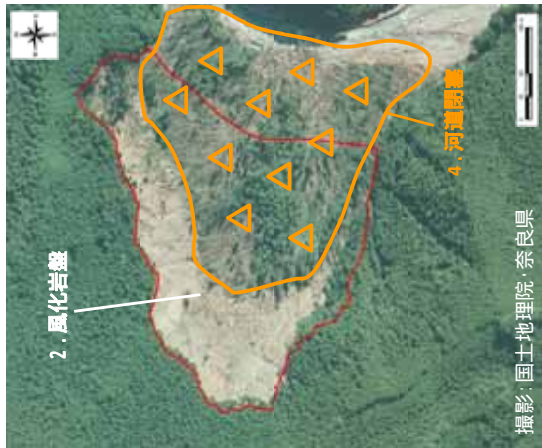
崩壊地番号	12	箇所名	冷水	所在地	奈良県吉野郡天川村坪内	被害	人的被害	-	建物被害	58戸	道路被害	県道寸断	2/2
崩壊前(平成21年4月~12月)

1. 斜面に重力変形地形が存在。
2. 崩壊斜面には多くの亀裂を有する脆い岩盤（四万十帯の堆積岩）が露出。
3. 8/31~9/4日の連続雨量1175mm（天川観測所）により、大量の雨水が地すべりの土砂や岩盤に浸透。
4. 脆くなった岩盤に大量の雨水の浸透や周辺からの地下水の流入により斜面が不安定化し崩壊。崩土は河川に流入し、河道閉塞（湛水）を形成。

被害内容	
人的被害	-
建物被害	床上浸水58戸 天川中学校 南日裏会館
道路被害	県道高野天川線360m寸断
その他の被害	-

湧水量の変化は、土砂災害の前兆現象として警戒する必要がある。
 河川の急激な水位変化や流速低下は、河道閉塞の発生を示す可能性があるため、注意した観察が必要である。
 湛水被害は、河道閉塞発生から水位上昇まで、多少の時間的猶予があるため、湛水地の発見、水位の監視、関係機関への連絡、住民への周知・避難開始などの初期対応を着実にを行い、被害を最小限に抑えることが重要である。

- ・河道内の土砂は奈良県が撤去済み（H26.10時点）。
- ・崩壊地は国土交通省が直轄砂防事業により対策工事中（H26.12時点）。
- ・天ノ川の流下断面確保のため、崩壊地対岸の河道を掘削。
- ・崩壊地は法面工を施工中（H26.12時点）。
- ・崩壊側部（深岸部）は侵食防止のため、仮設護岸工が施工済。
- ・H24台風4号で熊野川本川外湾部が河床侵食され、護岸工が被災したが、斜面内での顕著な土砂移動は未発生。

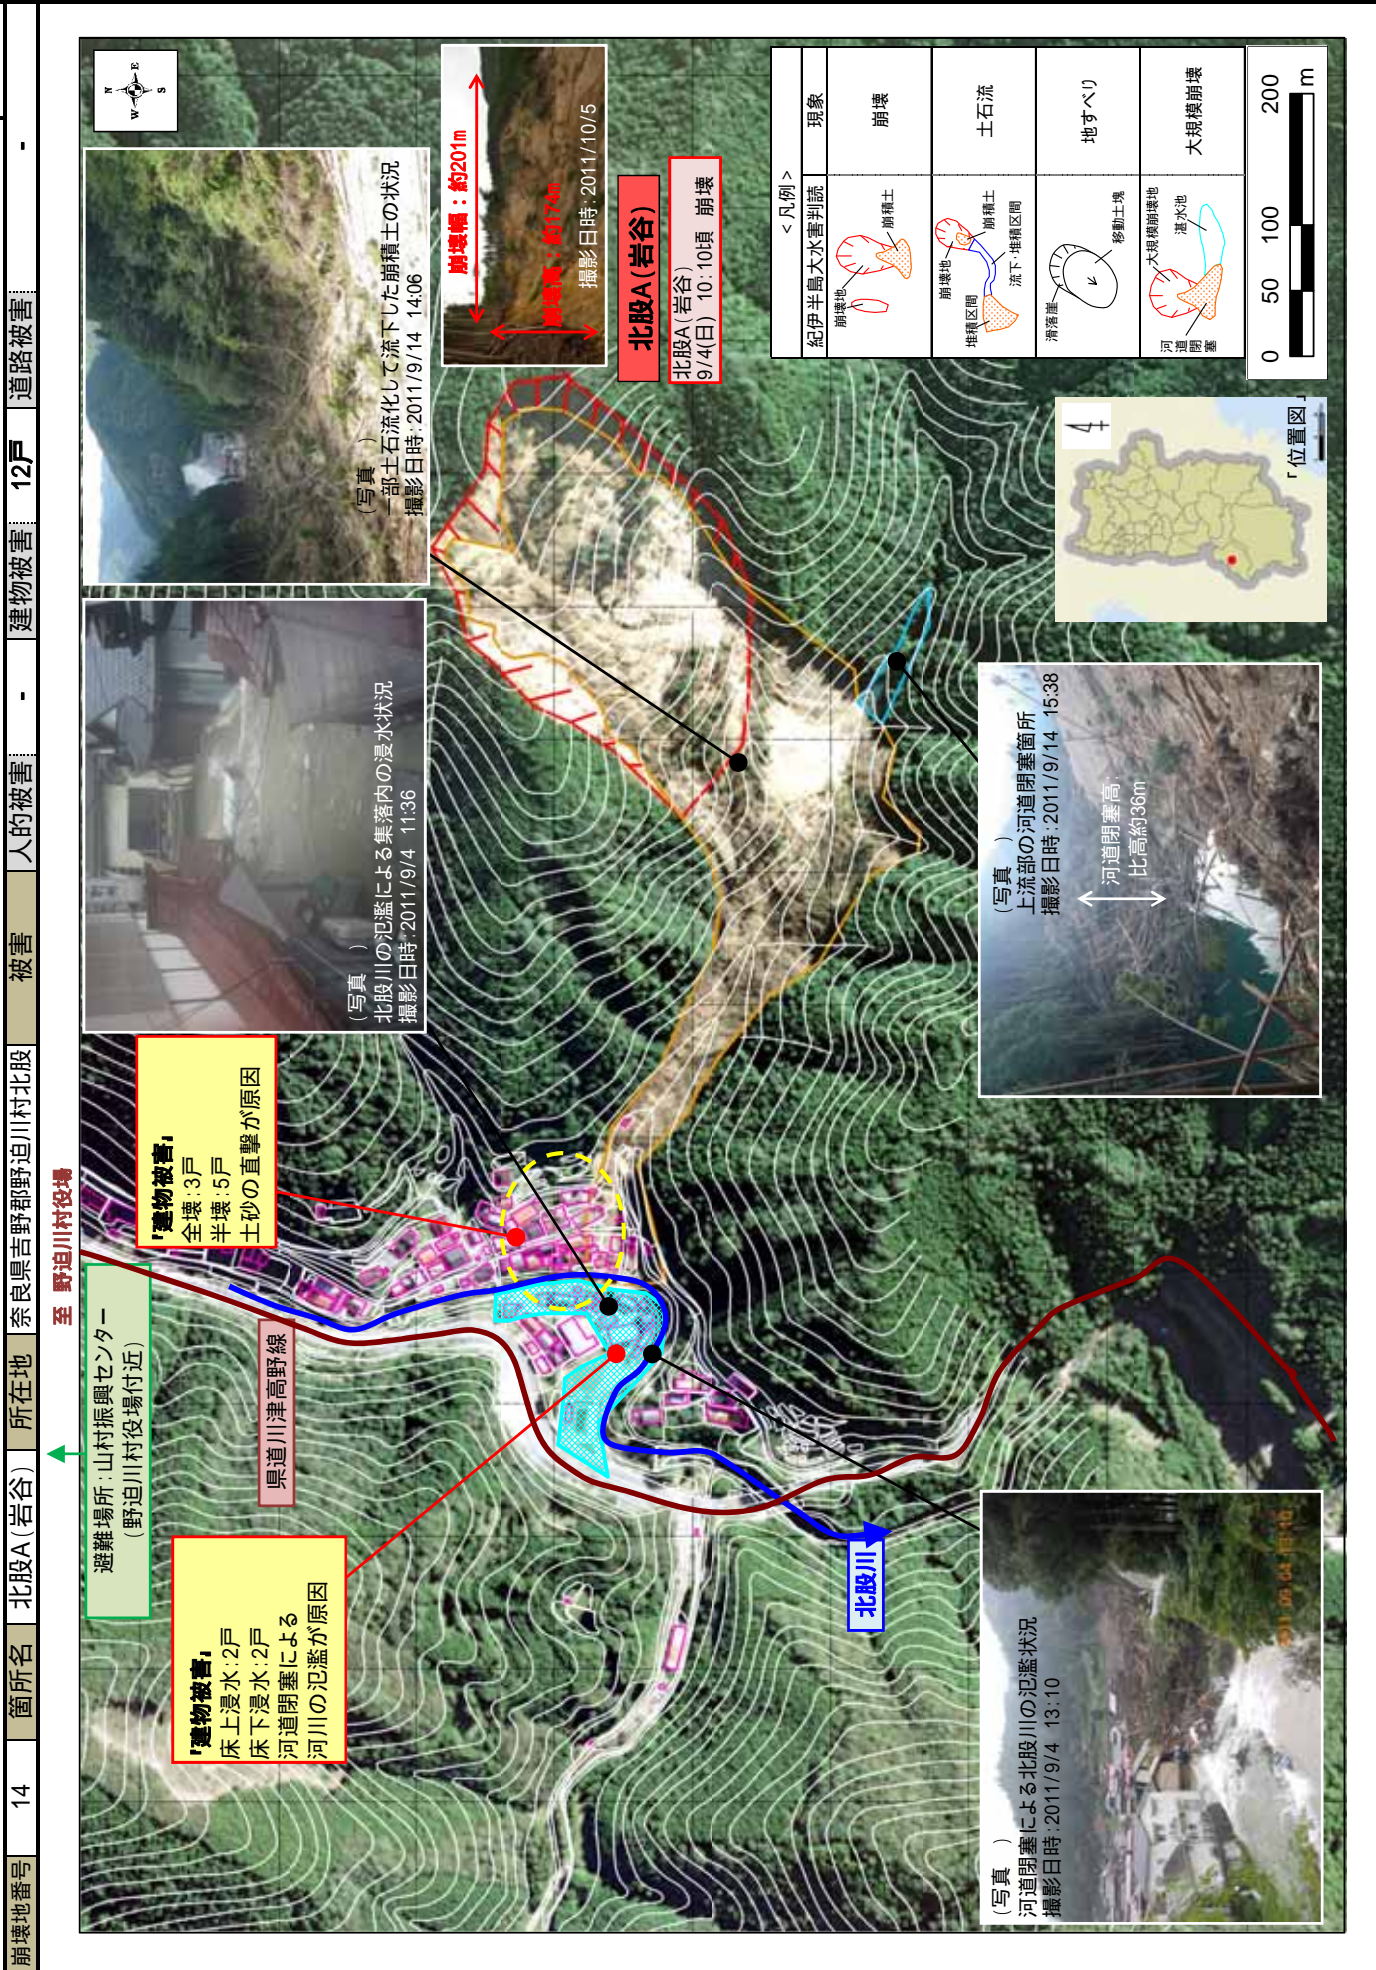
崩壊地番号	14	箇所名	北股A(岩谷)	所在地	奈良県吉野郡野迫川村北股	被害	-	建物の被害	12戸	道路被害	-
崩壊前(平成21年4月~12月)

崩壊後(平成23年9月7日)	
1. 斜面上方の尾根部に重力変形地形が存在。 2. 崩壊斜面には多くの亀裂を有する脆い岩盤(四万十帯の堆積岩)が露出。 3. 8/31~9/4の連続雨量1031mm(北股観測所)により大量の雨水が岩盤に浸透。 4. 脆くなった岩盤に大量の雨水の浸透や周辺からの地下水流入により斜面が不安定化し崩壊。崩土は岩谷内で止まり河運閉塞を形成、一部の土砂は北股川へ流出。	
被災メカニズム 被災メカニズムのタイプ【河道閉塞型(湛水)】	
土砂移動状況	
9月2日(金)	避難行動
9月3日(土)	14:00 自主避難呼びかけ、5世帯10名
朝	降雨は小雨程度。
9月4日(日)	10:10頃 深層崩壊発生。(写真) 土砂が岩谷内に残留し、河道閉塞が発生。(写真) 一部の土砂は土石流化し、北股川流下にて河道を閉塞。(写真)
9月4日(日)	10:15頃 土石流を目撃した住民が、役場へ一報。消防団員が出動し、住民1名を救助。
9月5日(月)	10:50頃 水位上昇により河川が氾濫し右岸側の集落の川沿いの人家や小学校グラウンドが浸水。(写真)
<警戒区域の設定>(水害による災害対策基本法第63号の適用は全国初)	
9月5日(月)以降の動向	世帯・人数 避難・解除 37世帯・87人 37世帯・87人
市町村	警戒区域設置・解除時期
野迫川村	北股
地区	【設定】平成23年9月16日 【解除】平成24年12月23日
北股	
北股A(岩谷)

人的被害	-
建物被害	全壊3戸 半壊5戸 床上浸水2戸 床下浸水2戸
道路被害	-
その他の被害	-

早めの自主避難により、人的被害を免れることができるため、事前の避難行動が重要である。降雨が小雨になっても深層崩壊が発生しているため、しばらくの間は斜面の変化などに注意が必要である。谷出口付近の家屋は、崩壊土砂による被害が大きいため、早めの避難や警戒が重要である。

・国土交通省が直轄砂防事業により対策工事中(H26.12時点)。
・2基の砂防堰堤を設置予定。谷出口の砂防堰堤工が完成(H26.12時点)。
・H24台風4号で、崩壊地内の不安定土砂の二次移動が発生(ガリ-侵食、河床侵食、下流河道の土砂堆積)。
・H24以降は、顕著な土砂移動が発生していない。

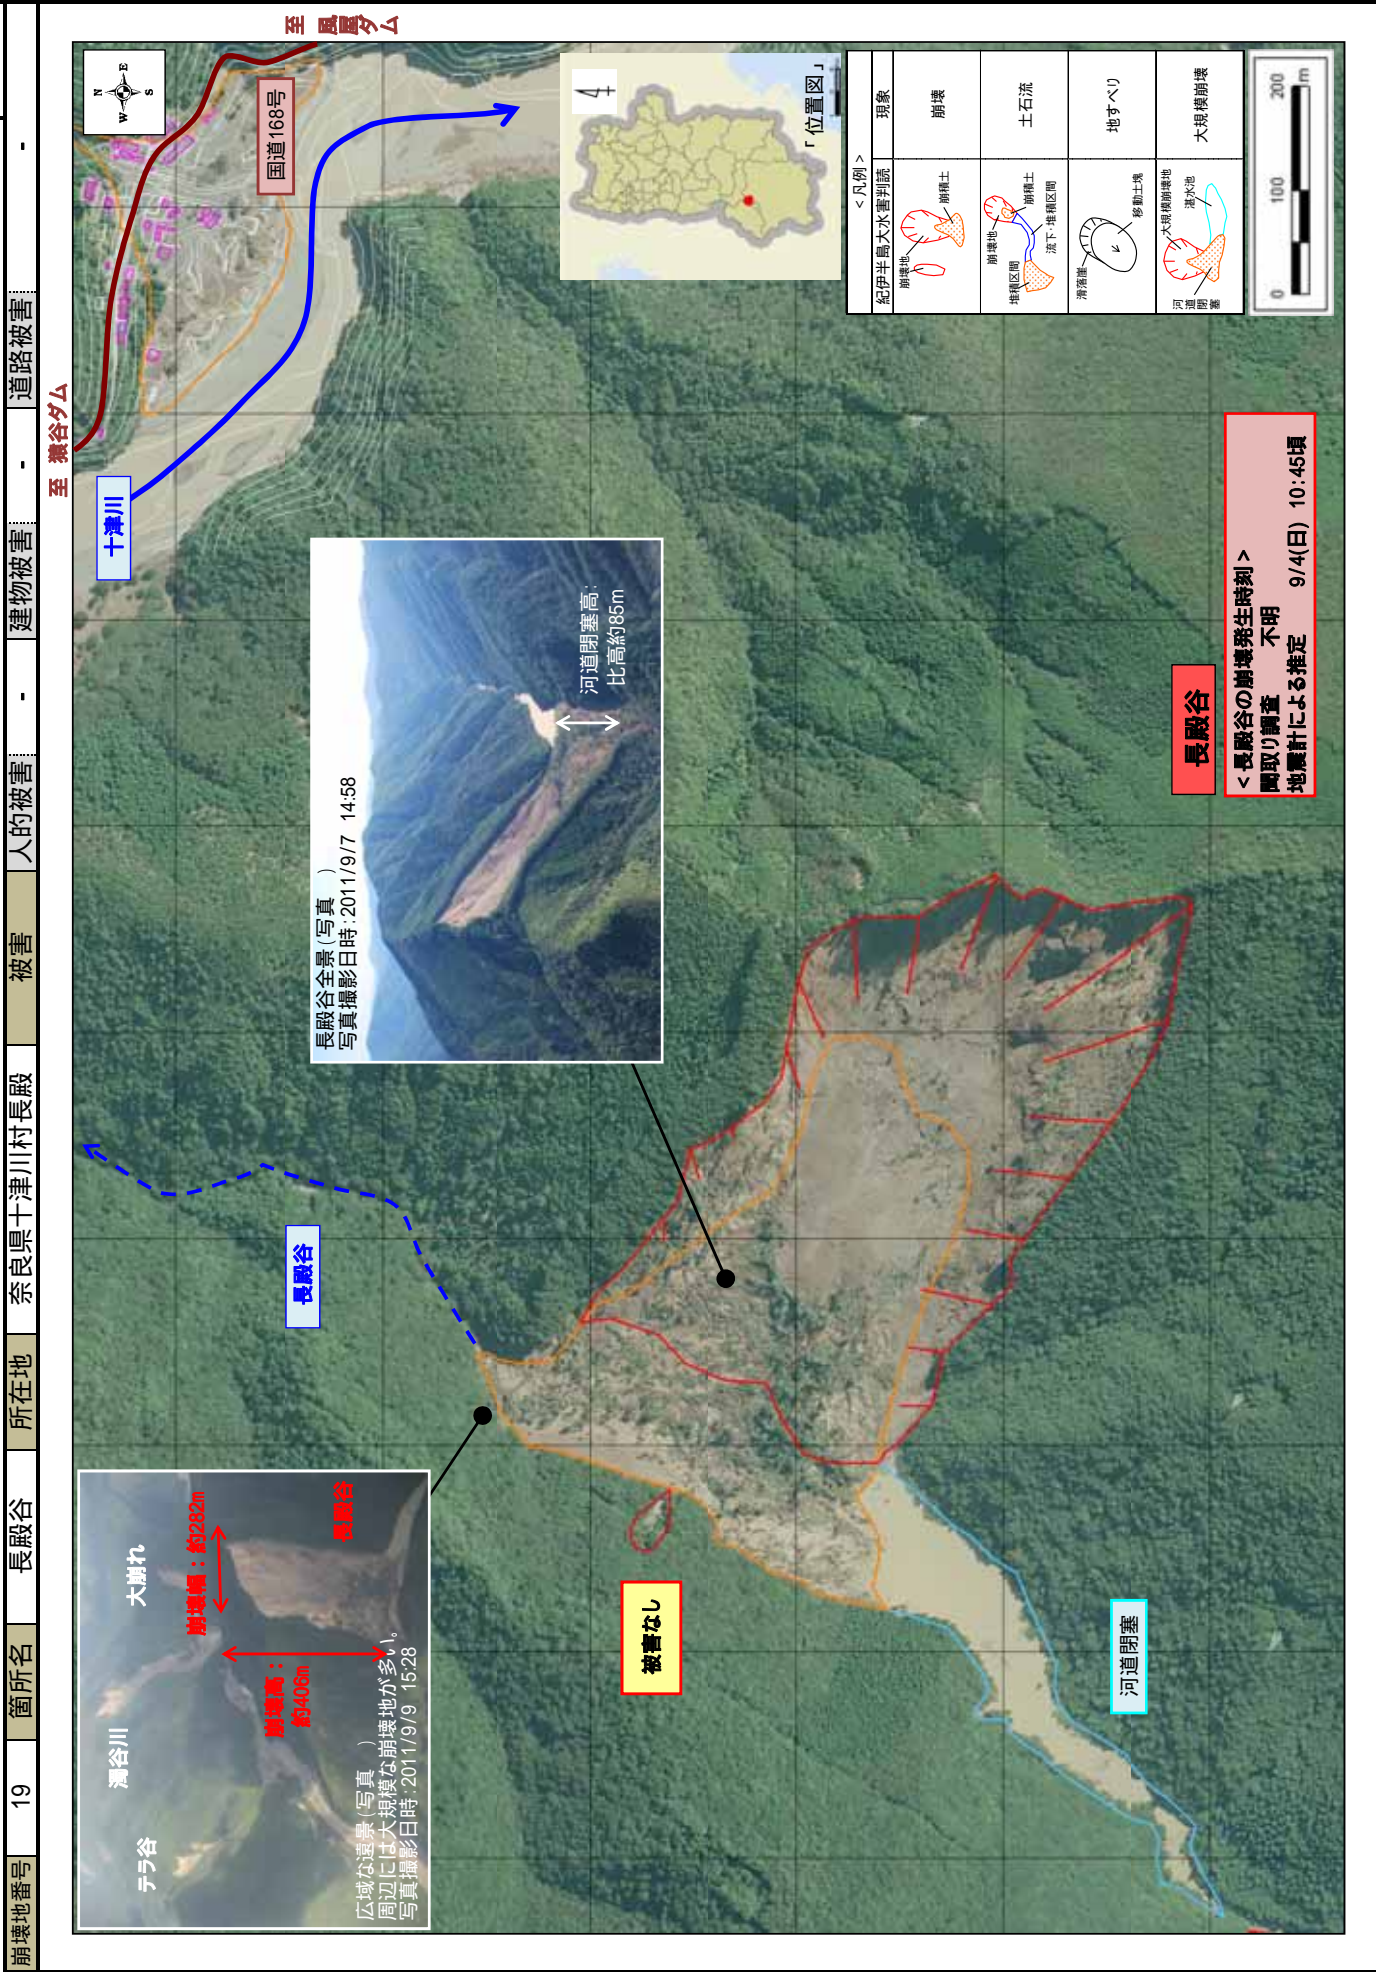
崩壊地番号	19	箇所名	長殿谷	所在地	奈良県十津川村長殿	被害	人的被害	-	建物被害	-	道路被害	-
<p>崩壊前(平成21年4月~12月)</p> <p>1. 重力変形地形</p> <p>2. 風化岩盤</p> <p>4. 河道閉塞</p> <p>崩壊地</p> <p>撮影: 国土交通省近畿地方整備局</p>												
<p>崩壊後(平成23年9月7日)</p> <p>4. 河道閉塞</p> <p>崩壊地</p> <p>撮影: 国土地理院, 奈良県</p>

<p>崩壊メカニズム</p> <p>1. 斜面に重力変形地形が存在。 2. 崩壊斜面には多くの亀裂を有する脆い岩盤(四万十帯の堆積岩)が露出。 3. 9/1から9/4の連続雨量1058mm(上野地観測所)により大量の雨水が岩盤に浸透。 4. 脆くなった岩盤に大量の雨水の浸透や周辺からの地下水流入により斜面が不安定化し崩壊。崩土は渓流に流入し、河道閉塞(湛水)を形成。</p>		<p>人的被害</p> <p>-</p>		<p>建物被害</p> <p>-</p>		<p>道路被害</p> <p>-</p>	
<p>被災メカニズム 被災メカニズムのタイプ:【河道閉塞型】</p>							
<p>9月4日(日)</p> <p>10:45頃 深層崩壊発生 崩土による河道閉塞。(写真)</p>		<p>土砂移動状況</p> <p>避難行動</p>		<p>被害状況</p> <p>なし</p>			
<p>9月6日(月)以降の動向</p>		<p>市町村</p> <p>長殿</p>		<p>地区</p> <p>警戒区域設置・解除時期</p>		<p>被害想定区域内に人家無し(国道168号通行規制実施)</p>	
<p>< 警戒区域の設定 > (水害による災害対策基本法第68号の適用は全国初)</p>		<p>< 土石流による被害想定区域 ></p>				<p>(参考資料) 近畿地方整備局 災害防止課(記録)</p>	
<p>被災内容</p>							
<p>人的被害</p> <p>-</p>							
<p>建物被害</p> <p>-</p>							
<p>道路被害</p> <p>-</p>							
<p>その他の被害</p> <p>-</p>							
<p>崩壊後の状況</p> <p>・河道閉塞は国土交通省が直轄砂防事業で対策工事中(H26.12時点)。 ・閉塞部脚部固定のための砂防堰堤工(本体)が完成(H26.12時点)。</p>							
<p>得られた教訓</p> <p>大規模な河道閉塞は、湛水や氾濫による広域への影響が懸念されるため、警戒・避難等の早急な対応が必要である。人家や主要道路から離れた位置で発生した崩壊は、発生時刻や存在自体が不明であり、発見が遅れると甚大な被害を発生させる可能性があるため、早期に広域的な確認調査が必要である。</p>

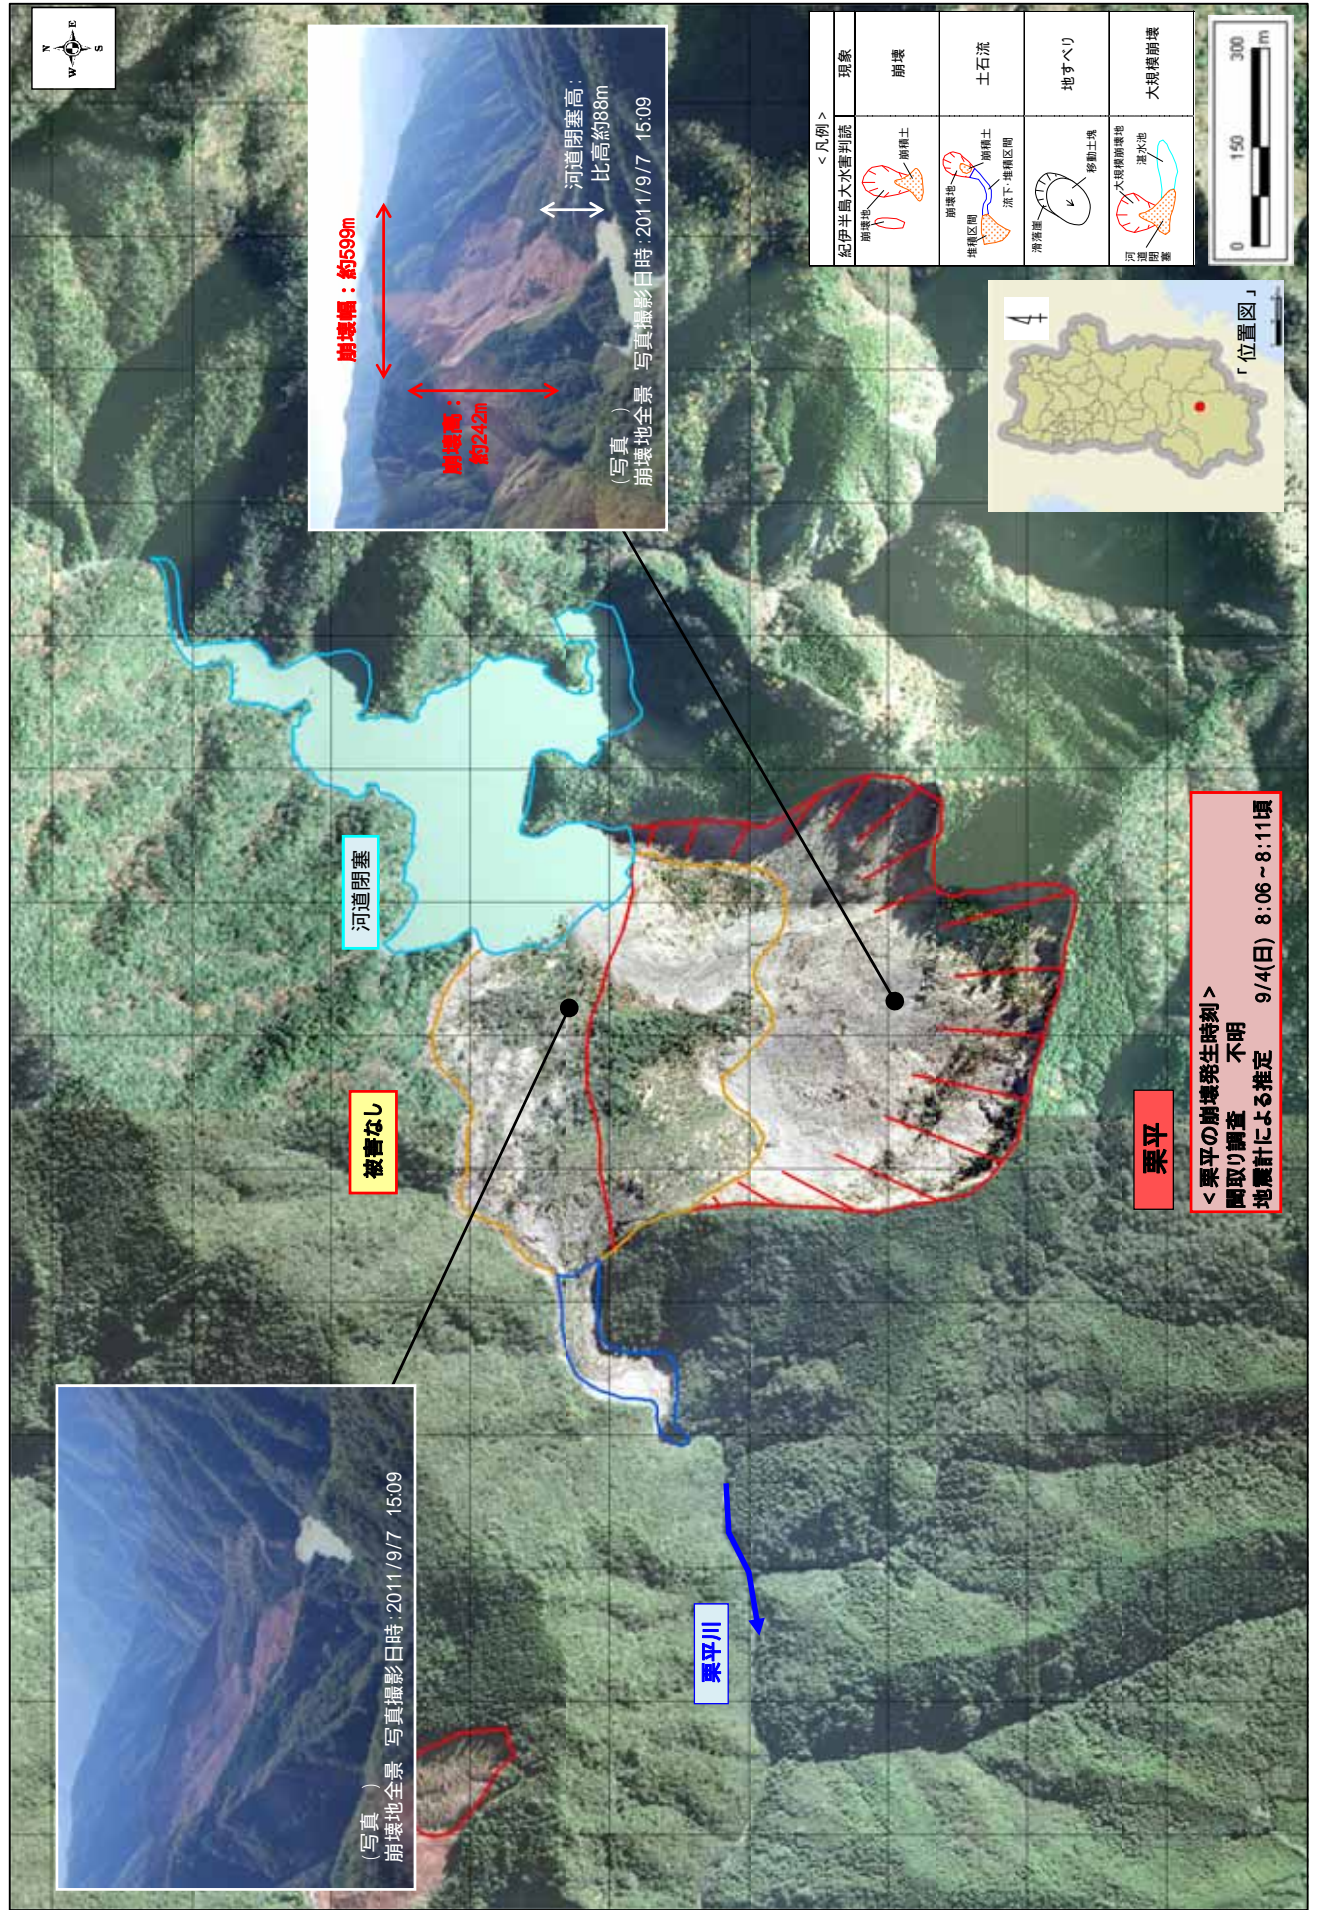
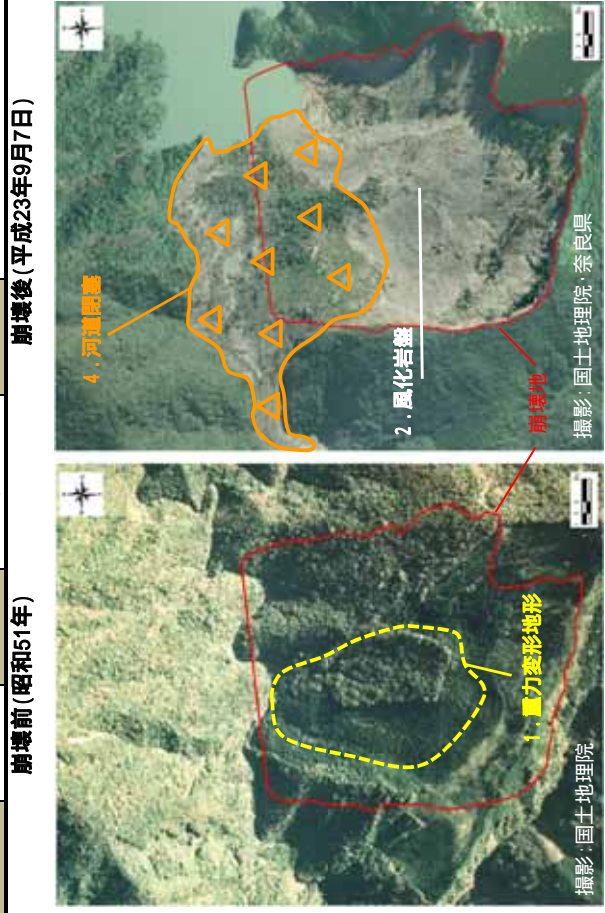
崩壊地番号	26	箇所名	栗平	所在地	奈良県十津川村内原	被害	人的被害	-	建物被害	-	道路被害	-
-------	----	-----	----	-----	-----------	----	------	---	------	---	------	---

1. 斜面に重力変形地形が存在。
2. 崩壊斜面には多くの亀裂を有する脆い岩盤（四万十帯の堆積岩）が露出。
3. 8/31から9/4の連続雨量1358mm（風屋観測所）により大量の雨水が岩盤に浸透。
4. 脆くなった岩盤に大量の雨水の浸透や周辺からの地下水流入により斜面が不安定化し崩壊。崩壊土は溪流に流入し、河道閉塞（渾水）を形成。

大規模な河道閉塞は、下流区域への土砂災害が懸念されるため、警戒・避難等の早急な対応が必要である。

- ・河道閉塞は国土交通省が直轄砂防事業で対策工事中(H26.12時点)。
- ・H26年8月9日~10日にかけての台風11号により河道閉塞土砂の再侵食発生。下流域に被害等の影響なし。

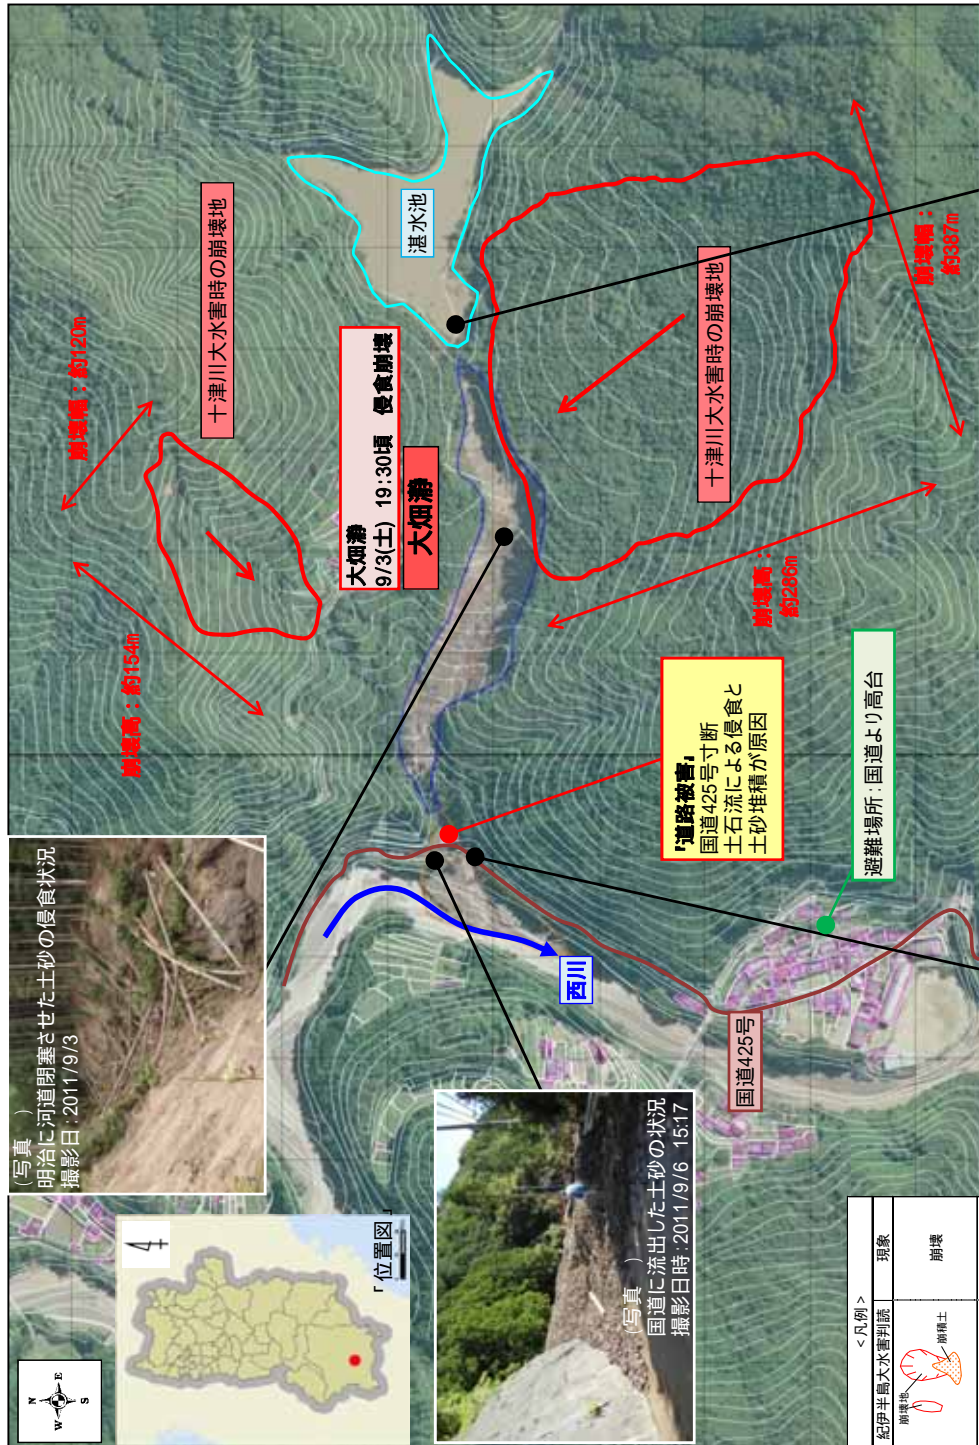
崩壊地番号	M26	箇所名	大畑瀬	所在地	奈良県吉野郡十津川村重里	被害	人的被害	-	建物被害	-	道路被害	国道425号寸断
-------	-----	-----	-----	-----	--------------	----	------	---	------	---	------	----------

<概要>
平成26年(2014)の8月9～10日にかけて、台風第11号による豪雨が発生、湛水池は満水し越流、再度河床が侵食され土石流が発生、下流の堰堤(紀伊半島大水害後に新設)が満砂、越流し再度国道425号が被災した。

1. 十津川大水害時の深層崩壊の崩土で河道閉塞した湛水池が100年以上残存。
 2. 閉塞部は崩土で、崩壊跡地には多くの重礫(四万土帯の堆積岩)が露出。
 3. 8/31~9/3の連続雨量1068mm(平谷観測所)により、崩土に雨水の浸透や湛水池の越流水が供給。
 4. 崩土に大量の雨水の浸透や周辺からの地下水流入、越流水の供給により河道閉塞部の崩土を不安定化させ侵食崩壊。侵食崩壊による土砂は河道閉塞部の崩土を侵食しながら土砂量を増して土石流化する。

紀伊半島大水害時のような豪雨が発生した場合には、100年以上にわたって安定していた河道閉塞箇所であっても、湛水池の越水や河道閉塞土塊の侵食が生じる可能性がある。数年後の降雨(H26台風第11号)で再崩壊したため、安定状態が一旦崩れると、崩壊や土砂流出が生じやすくなる可能性がある。

崩壊後の状況	
・奈良県が砂防事業により、谷出口に砂防堰堤を施工中。本堤は完成し(H26.12時点)、前庭保護工、溪流保全工を施工中(H27.8完成予定、H26.12時点)。	
・H26台風11号により河道閉塞土塊が部分決壊し土砂流出が発生。堰堤が満砂状態となる。流出土砂は堰堤を越え、国道425号が被災。道路の復旧は完了し、堆積土砂を撤去中(H26.11時点)。
