資料 3-01-1 深層崩壊カルテについて（概要）

平成 23 年台風第 12 号による紀伊半島大水害では、深層崩壊などの大規模土砂災害が多発し、奈良県南部を中心に甚大な被害が発生しました。これを受け、奈良県（県土マネジメント部 深層崩壊対策室）では深層崩壊の発生に関する実態把握を目的として、県内の深層崩壊地を中心に様々な調査を行いました。

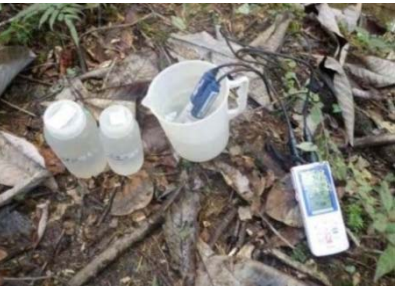
| 調査名称 | 調査の様子等 | 調査概要 |
|---|---|--|
| <p>水質調査</p> | | <p>崩壊地内や崩壊地周辺の湧水や沢水について、調査員が水質調査（電気伝導度、pH、水温、流量等の計測）を実施 また、数箇所において、複数回の継続調査を実施</p> |

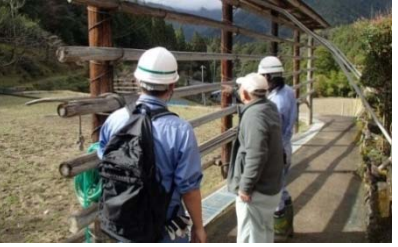
| 調査名称 | 調査の様子等 | 調査概要 |
|---|---|--|
| <p>崩壊発生時刻の調査 (聞き取り調査)</p> | | <p>深層崩壊がどのような降雨状況で発生したのかを把握するために、調査員が地区の代表者や行政担当者等に聞き取りを実施</p> |

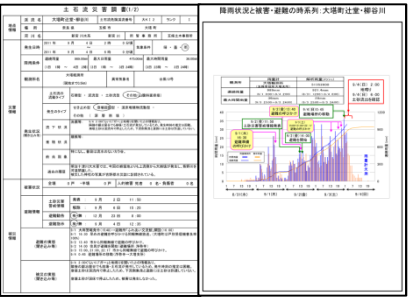
| 調査名称 | 調査の様子等 | 調査概要 |
|---|---|--|
| <p>被害・避難実態調査 (聞き取り調査)</p> | | <p>崩壊や地すべり等の人的被害・家屋被害等を受け、地域住民等の目撃情報などが得られる箇所について、地区の代表者や行政担当者等への聞き取りを実施</p> |
