# No.2-07 紀伊半島大水害における被害・ 避難実態聞き取り調査結果

## 調査箇所一覧（深層崩壊以外）

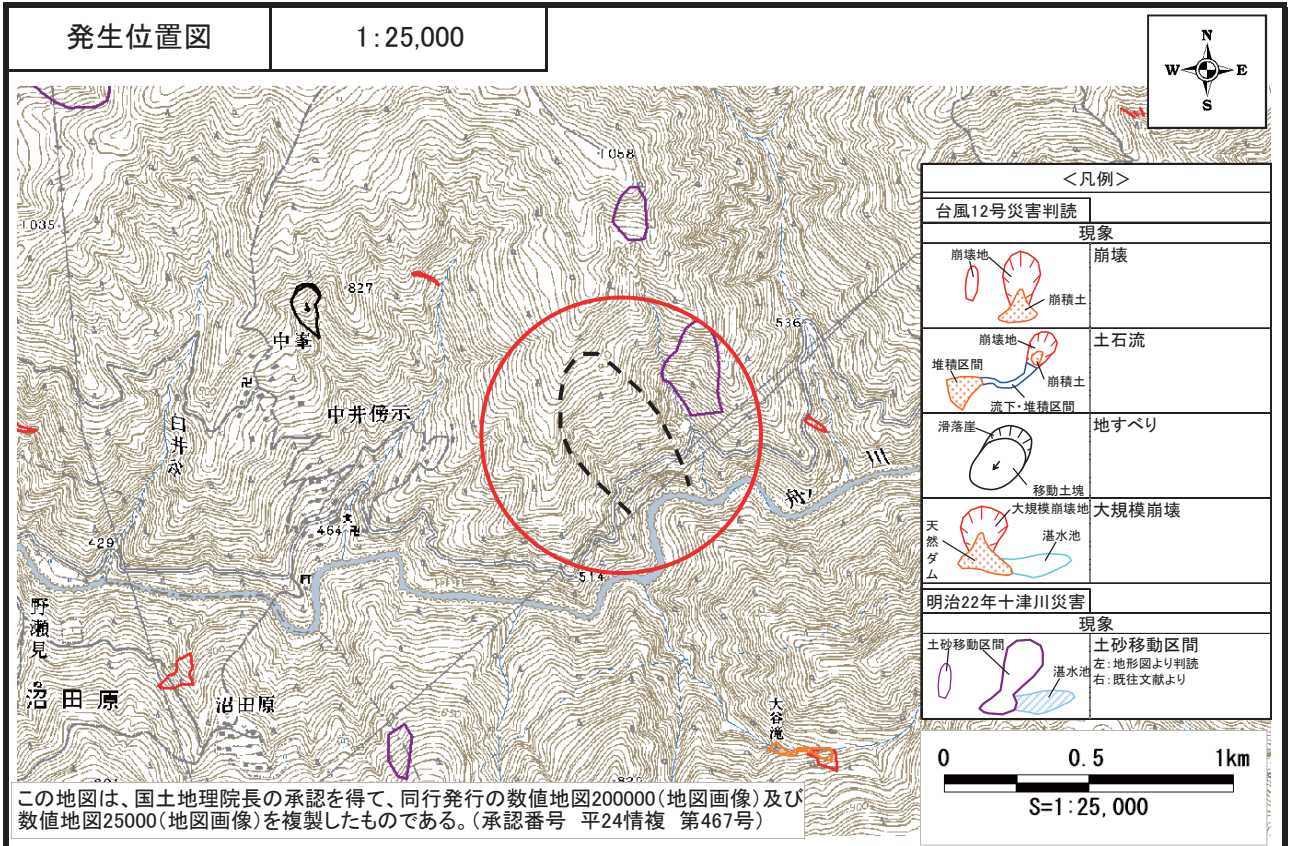
# 災害箇所概況図：五條市大塔町惣谷地区

避難指示	有 <input checked="" type="radio"/> 無	: 月 日 :				
避難の実態 (聞き込み等)	避難情報なし。						
被災の実態 (聞き込み等)	県道篠原宇井線が破損(路面の陥没、路肩の破損、擁壁の開口亀裂など)により通行止め。

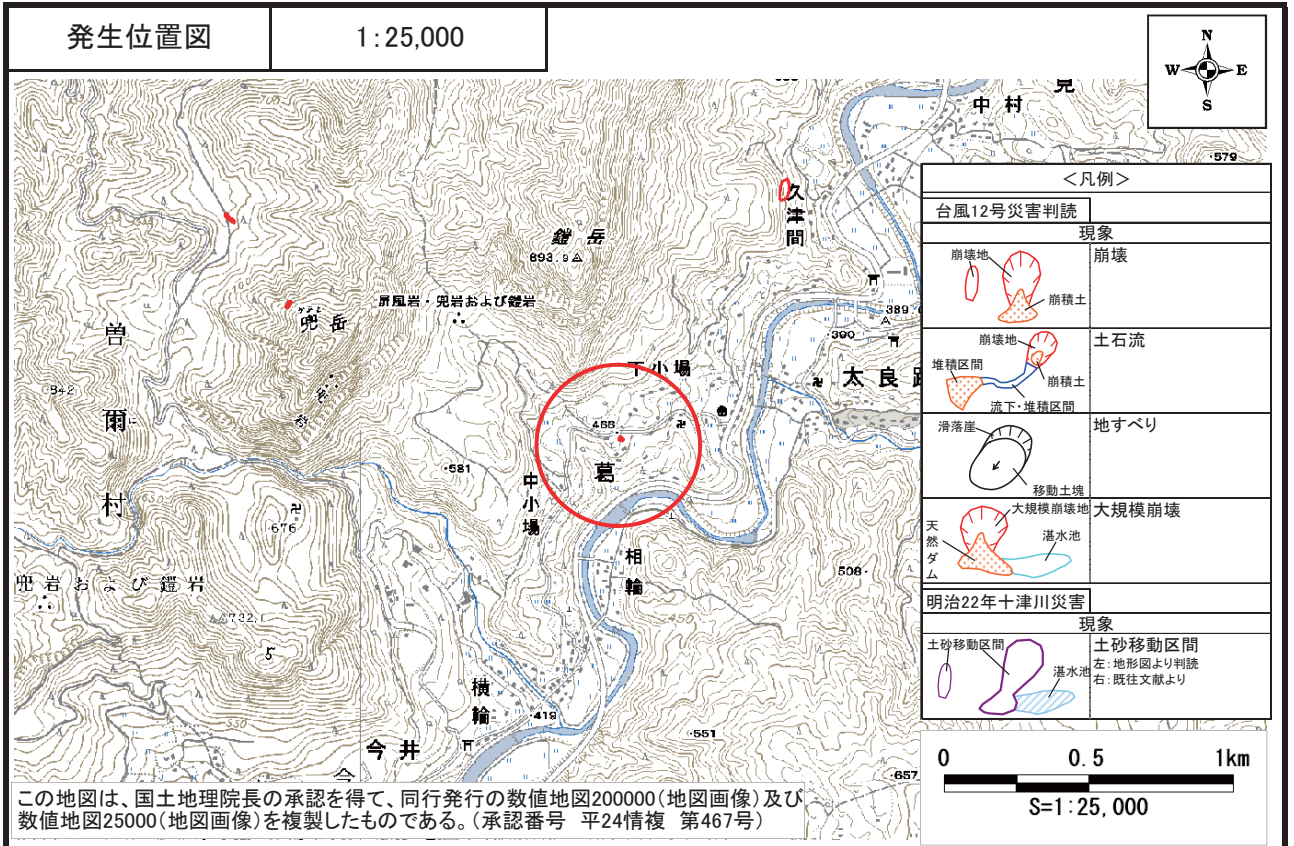
# 災害箇所概況図：曾爾村葛地区

地点 情報	箇所名	葛地区			箇所番号	2		
	場所	奈良県 宇陀郡 曾爾村						
	所管事務所	宇陀土木事務所		指定地	有・無			
災害 情報	発生日時	2011年 9月 3日 7時 0分頃				気象条件	晴・曇(雨)	
		年 月 日 時 分頃						
	降雨条件	連続雨量	776.00mm	最大24時間雨量	408.00mm	最大時間雨量	50.00mm	
		(30日 17時 ~ 4日 24時)		(2日 10時 ~ 3日 10時)		(2日 22時 ~ 2日 23時)		
	観測所名	曾爾観測所 (現地まで1.6km)		誘因(気象名)	平成23年台風第12号に伴う豪雨			
	発生状況 (聞き込み等)	崩壊規模	幅	10m	長さ	5m	面積	152㎡
		崩壊タイプ	表層崩壊・深層崩壊・岩盤崩壊・法面崩壊 その他 ( )					
発生機構		人家裏の斜面が崩壊。崩土は人家付近まで流出。						
前兆現象		なし。						
過去の履歴		なし。						
被災 情報	被害状況	全壊	0戸	半壊	0戸	人的被害 死者	0名	
		負傷者 0名						
	避難情報	土砂災害警戒情報	発表	: 9月 2日 12:35				
			解除	: 9月 4日 23:15				
		避難勧告	有(無)	: 月 日 :				
		避難指示	有(無)	: 月 日 :				
避難の実態 (聞き込み等)	曾爾村役場は、自主避難を促した。 住民は近隣の個人宅に自主避難した。							
被災の実態 (聞き込み等)	崩土は人家付近まで到達したが、被害なし。

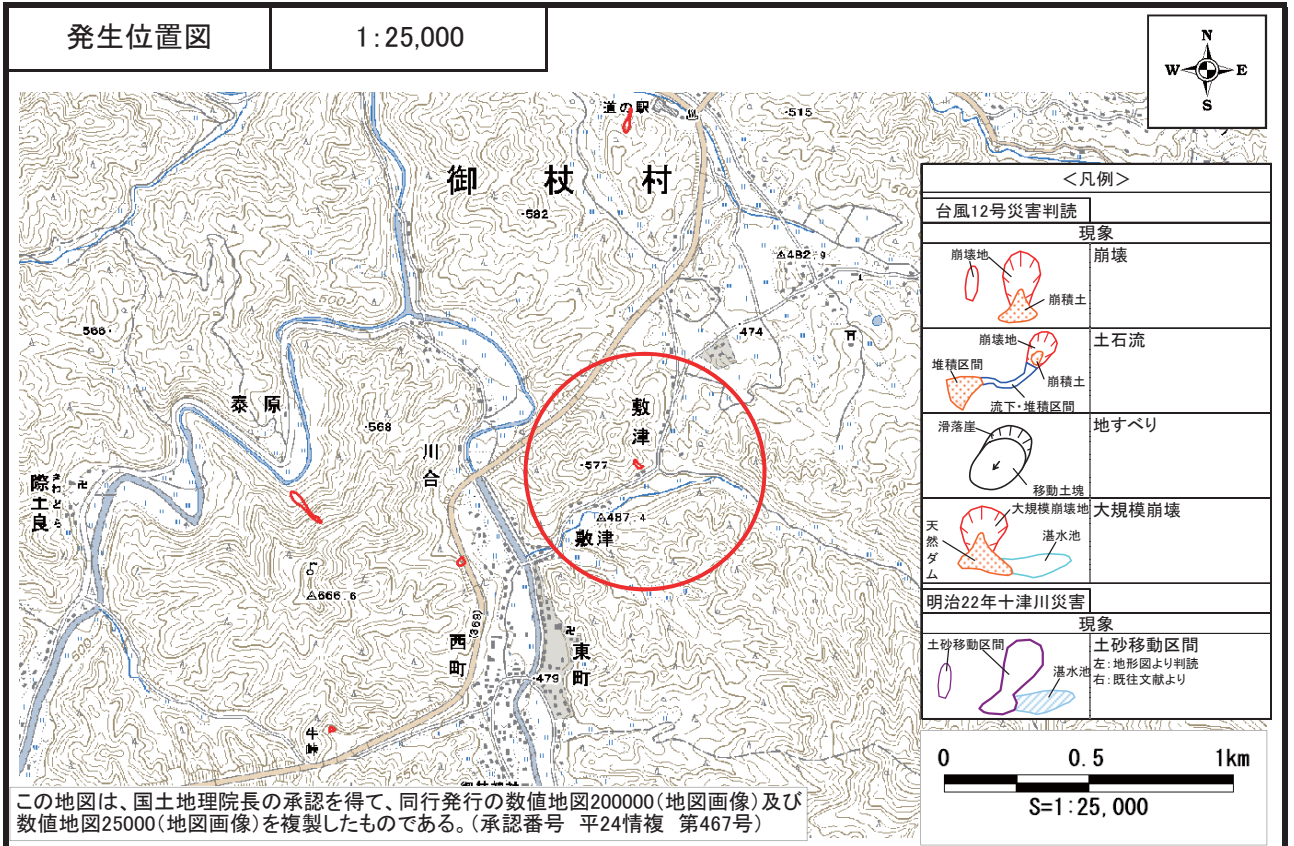
# 災害箇所概況図：御杖村神末地区

地点 情報	箇所名	神末地区			箇所番号	3	
	場所	奈良県	宇陀郡	御杖村			
	所管事務所	宇陀土木事務所		指定地	有・無		
災害 情報	発生日時	2011年 9月 3日 2時 40分頃			気象条件	晴・曇・雨	
		年 月 日 時 分頃					
	降雨条件	連続雨量	946.0mm	最大24時間雨量	431.0mm	最大時間雨量 50.0mm	
		(30日 17時 ~ 4日 24時)	(2日 10時 ~ 3日 10時)	(3日 2時 ~ 3日 3時)			
	観測所名	神末観測所 (現地まで0.6km)		誘因(気象名)	平成23年台風第12号に伴う豪雨		
	発生状況 (聞き込み等)	崩壊規模	幅 13m	長さ 22m	面積 486㎡		
		崩壊タイプ	表層崩壊・深層崩壊・岩盤崩壊・法面崩壊 その他 ( )				
発生機構		人家裏の斜面が崩壊。崩土が隣接の倉庫に到達。					
前兆現象		なし。					
過去の履歴		なし。					
被災 情報	被害状況	全壊 0戸 ・半壊 0戸		人的被害 死者 0名・負傷者 0名			
		崩壊地直下の倉庫1棟が被災(人家被害なし)					
	避難情報	土砂災害 警戒情報	発表 : 9月 2日 14:15				
			解除 : 9月 5日 1:15				
		避難勧告	有・無 : 月 日 :				
		避難指示	有・無 : 月 日 :				
	避難の実態 (聞き込み等)	9月2日14:30 御杖村全域に避難準備情報を発令。					
	被災の実態 (聞き込み等)	家屋裏の斜面が崩壊し、崩壊地直下の倉庫に崩土が流れ込んだ。その際の土砂堆積厚は数十cm程度。

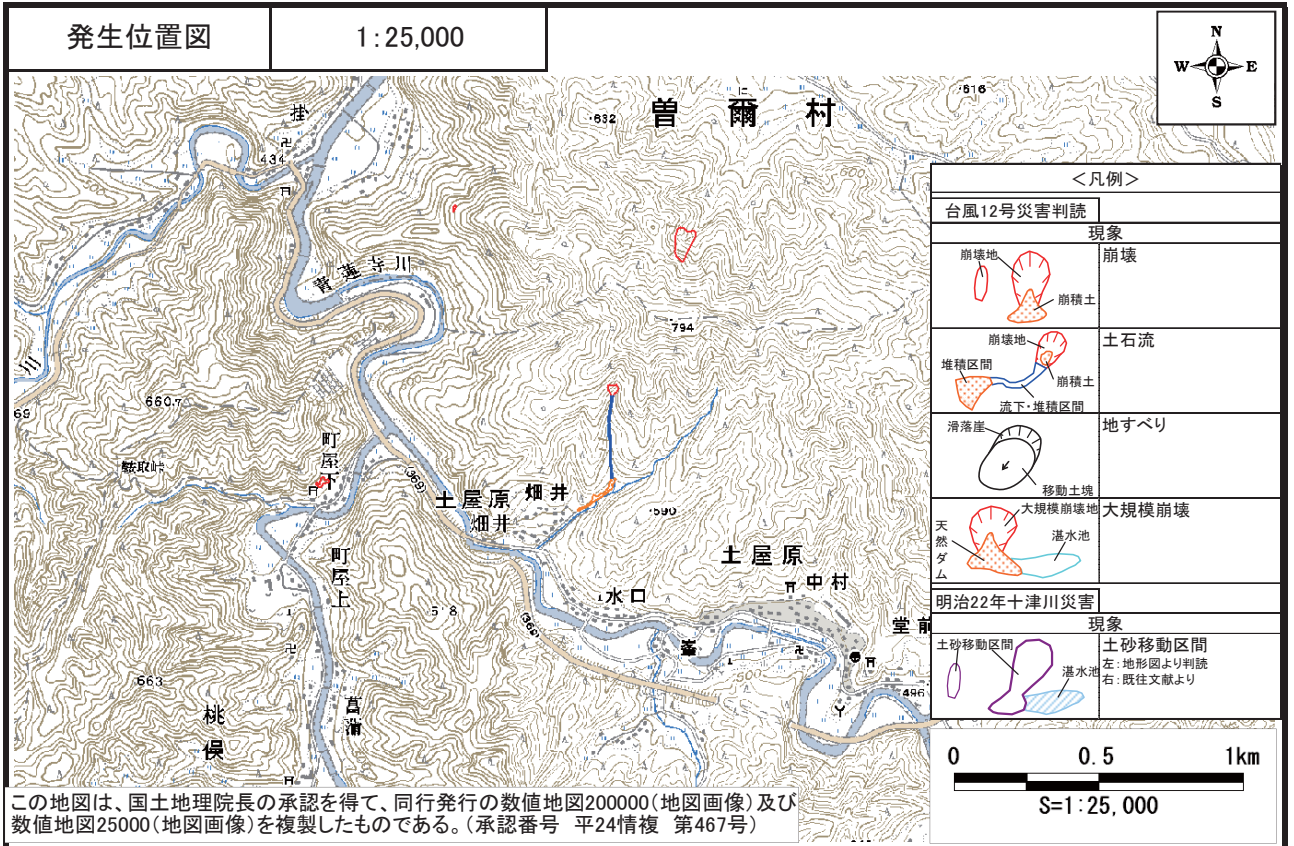
# 災害箇所概況図：御杖村土屋原地区（畑井谷川）

被災の実態 (聞き込み等)	9月4日 22:35 住民から役場に土石流発生の第一報あり(電話)。 その後、村役場職員が現地を確認し、県に報告。土砂は人家の直上で停止していた。

地点 情報	溪流名	土屋原地区(畑井谷川)			箇所番号	4	
	場所	奈良県 宇陀郡 御杖村					
	河川名	名張	川水系	青蓮寺川	所管事務所	宇陀土木事務所	
流域 情報	性状	流域面積	0.07km <sup>2</sup>	溪床平均勾配	13.4°		
	地質・岩質	崩積土・火山碎屑物・強風化岩・段丘堆積物・軟岩・硬岩					
	風化の程度	崩壊地に分布するのは褐色に風化した強風化岩の土砂					
	表層土の状況	0.5m程度で表土層が分布					
	荒廃状況 (崩壊等の分布)	支溪源頭部の崩壊。 崩壊は表層崩壊で幅=30m、高さ=30m、深さ=2m。流域内には他の崩壊地は見られない。					
	植生の種類	裸地・草地・竹林・針葉樹・広葉樹・混交林					
	樹高	高木・中木・低木			コメント: 樹高20m・胸高直径0.3m程度		
	繁茂状況	密・中・粗					
	対策施設の有無	有	種類: 砂防指定地だが施設無し 基数:				無

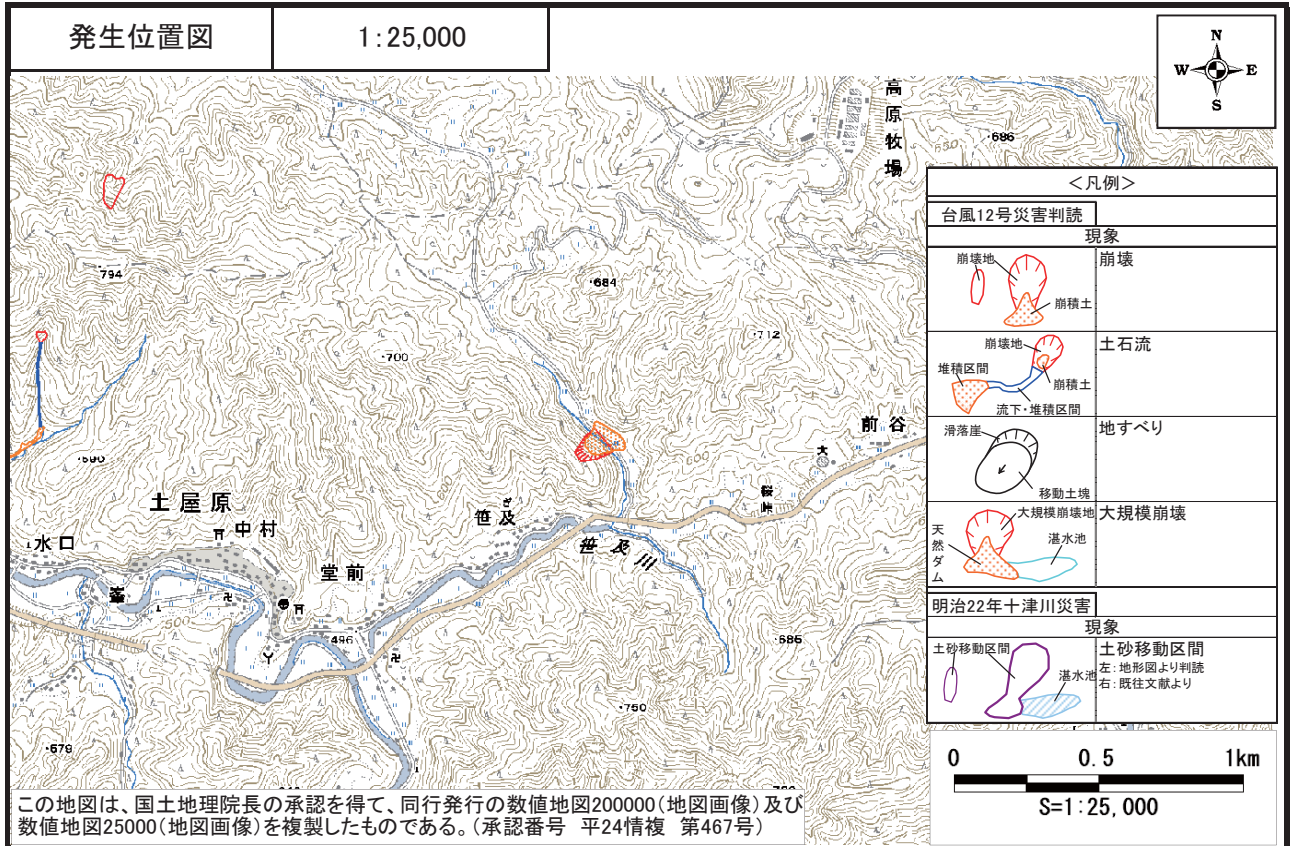
# 災害箇所概況図：御杖村土屋原地区（長山谷）

地点 情報	箇所名	土屋原地区(長山谷)			箇所番号	5		
	場所	奈良県		宇陀郡	御杖村			
	所管事務所	宇陀土木事務所			指定地	有・無		
災害 情報	発生日時	2011年 9月 2日 20時 20分頃				気象条件	晴・曇・雨	
		2011年 9月 3日 3時 0分頃						
	降雨条件	連続雨量	828.0mm	最大日雨量	278.0mm	最大時間雨量 41.0mm		
		(31日 3時 ~ 4日 23時)		(2日 1時 ~ 2日 24時)		(3日 2時 ~ 3日 3時)		
	観測所名	曾爾観測所 (現地まで3.9km)		誘因(気象名)	平成23年台風第12号に伴う豪雨			
	発生状況 (聞き込み等)	崩壊規模	幅	90m	長さ	110m	面積	8800m <sup>2</sup>
		崩壊タイプ	表層崩壊・深層崩壊・岩盤崩壊・法面崩壊 その他 ( )					
発生機構		村道と並走する笹及川支川の対岸の斜面が崩壊。 9月3日 3:00に巡回中の役場職員が発見。 崩土が河道の一部を閉塞(完全閉塞ではない)。						
前兆現象		なし。						
過去の履歴		なし。						
被災 情報	被害状況	全壊 0戸 ・半壊 0戸		人的被害 死者 0名・負傷者 0名				
		崩壊直後に通行していた軽トラックが側溝に落下						
	避難情報	土砂災害 警戒情報	発表 : 9月 2日 14:15					
			解除 : 9月 5日 1:15					
		避難勧告	有・無 : 9月 4日 23:00					
	避難指示	有・無 : 月 日 :						
避難の実態 (聞き込み等)	避難情報なし。							
被災の実態 (聞き込み等)	崩壊直後に通行していた軽トラックが側溝に落下(運転手に怪我なし)

地点 情報	箇所名	土屋原地区(長山谷)		箇所番号	5		
	場所	奈良県	宇陀郡	御杖村			
	所管事務所	宇陀土木事務所		指定地	有・無		
斜面 状況	勾配	最大 48.0°	・	平均 37.0°	状況補足説明(崩壊関与程度)		
	縦断形状	凸型	・	直線	・	凹型	全体的に斜面勾配としては、斜面中部に急勾配の地形を有する。
	横断形状	尾根型	・	直線	・	谷型	緩い尾根方斜面
	規模	長さ 110m	・	幅 90m	比高 70m		
	地質・岩質	崩積土・火山砕屑物・強風化岩・段丘堆積物・軟岩・硬岩			領家変成岩類		
	表土の層厚	最大 0.5m	・	平均 0.4m	崩壊地周辺は植林地となっており、表層土は0.4m程度。		
	地質構造	流れ盤・水平・受け盤・なし			不明		
	風化状況	強・中・弱			崩壊地の滑落崖付近の岩盤は強風化して褐色化している。		
	湧水状況	有・無			-		
	人工改変状況	上部・中部・下部・全体			流路工		
	植生の種類	裸地・草地・竹林・針葉樹・広葉樹・混交林			杉		
	樹齢	10年以下・~30年・~50年・50年以上			樹高20m・胸高直径0.3m程度		
	繁茂状況	密・中・粗			樹高 21.0m	胸高直径 0.3m	
対策施設の有無	無	有	種類	・	規模	・	施工年

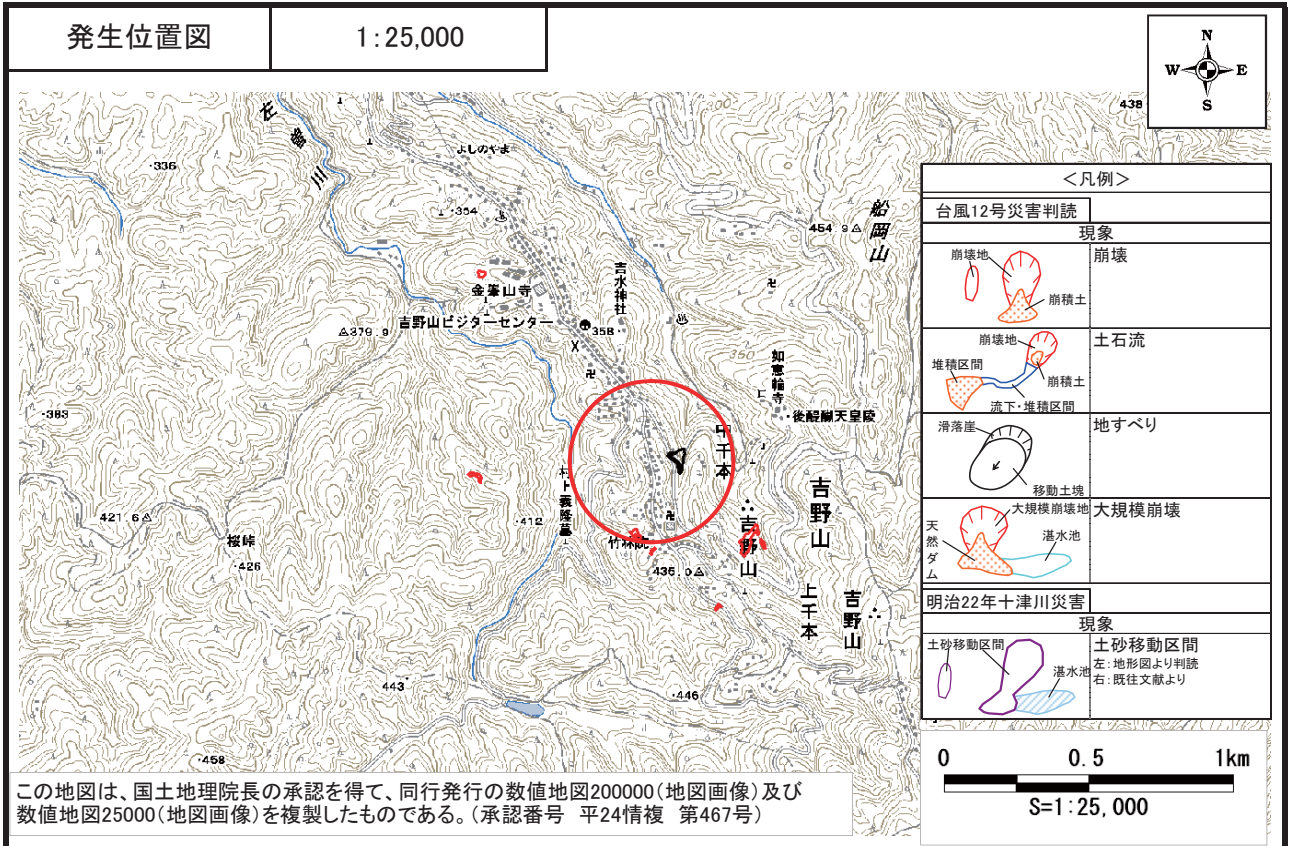
# 災害箇所概況図：吉野町吉野山地区

避難の実態 (聞き込み等)	9月7日 9:00 役場より避難指示を発令(1世帯 4人)							
被災の実態 (聞き込み等)	県道15号線および県道257号線に亀裂、陥没が発生。

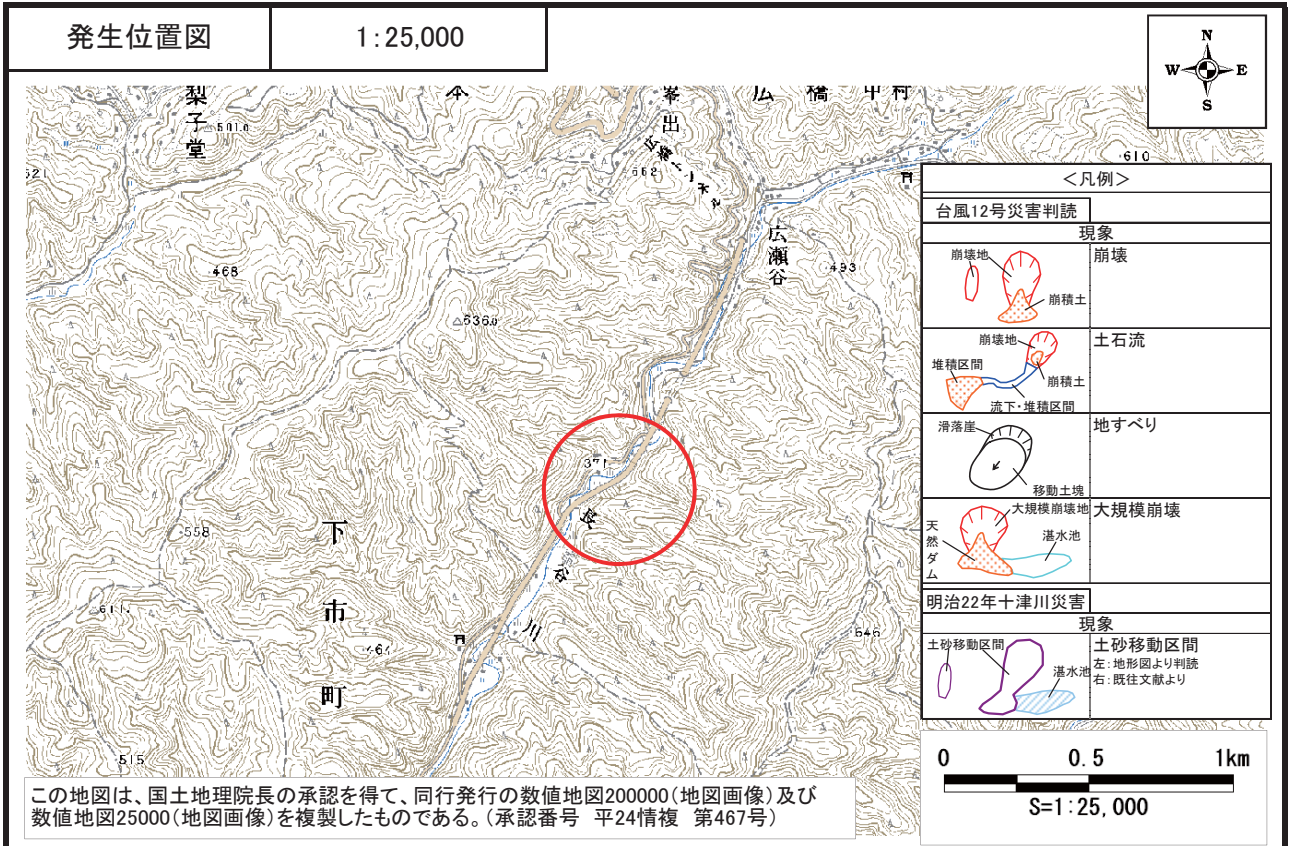
# 災害箇所概況図：下市町広橋地区

地点情報	箇所名	広橋地区			箇所番号	7				
	場所	奈良県	吉野郡	下市町						
	所管事務所	吉野土木事務所		指定地	有・ <input type="radio"/> 無					
災害情報	発生日時	不明	年	月	日	時	分頃	気象条件	晴・曇 <input checked="" type="radio"/> 雨	
		~								
	降雨条件	連続雨量	690.0mm	最大24時間雨量	364.0mm	最大時間雨量	26.0mm			
		(30日 17時 ~ 4日 24時)	(2日 5時 ~ 3日 5時)	(2日 24時 ~ 3日 1時)						
	観測所名	寺戸観測所 (現地まで4.0km)		誘因(気象名)	平成23年台風第12号に伴う豪雨					
	規模	幅	不明		長さ	不明		斜面勾配	不明	
		比高	不明		移動層厚	不明		拡大の見込み	不明	
	変状	亀裂	<input checked="" type="radio"/> 有 <input type="radio"/> 無		陥没	有 <input type="radio"/> 無		隆起	有 <input type="radio"/> 無	
湧水		有 <input type="radio"/> 無		末端の押出	<input checked="" type="radio"/> 有 <input type="radio"/> 無					
発生状況 (聞き込み等)	国道309号に隣接する斜面(長谷川左岸)で地すべりが発生した。斜面の尾根付近に開口亀裂、段差亀裂が生じていることから、尾根付近から下方の斜面全体が地すべりを生じているものと考えられる。その移動に伴って、地すべり側部に位置する国道の擁壁、法面にも変状が生じたと考えられる。地すべり末端の亀裂に設置した伸縮計の移動量は1~2mm/日程度とみられ、継続的な変動が生じている。頭部の亀裂の伸縮計はほとんど動いておらず、滑動は活発ではない。									
前兆現象	なし。									
過去の履歴	なし(地形図より地すべり地形がみてとれる)。

被災情報	被害状況	全壊	0戸	半壊	0戸	人的被害 死者	0名	負傷者	0名	
		国道309号沿いの擁壁および法面の変状								
	避難情報	土砂災害警戒情報	発表	9月	2日	20:15	解除	9月	5日	1:15
		避難勧告	有・無	月	日	:				
		避難指示	有・無	月	日	:				
	避難の実態 (聞き込み等)	避難情報なし。								
被災の実態 (聞き込み等)	国道309号沿いの擁壁および法面に変状(亀裂、崩壊等)が生じた。

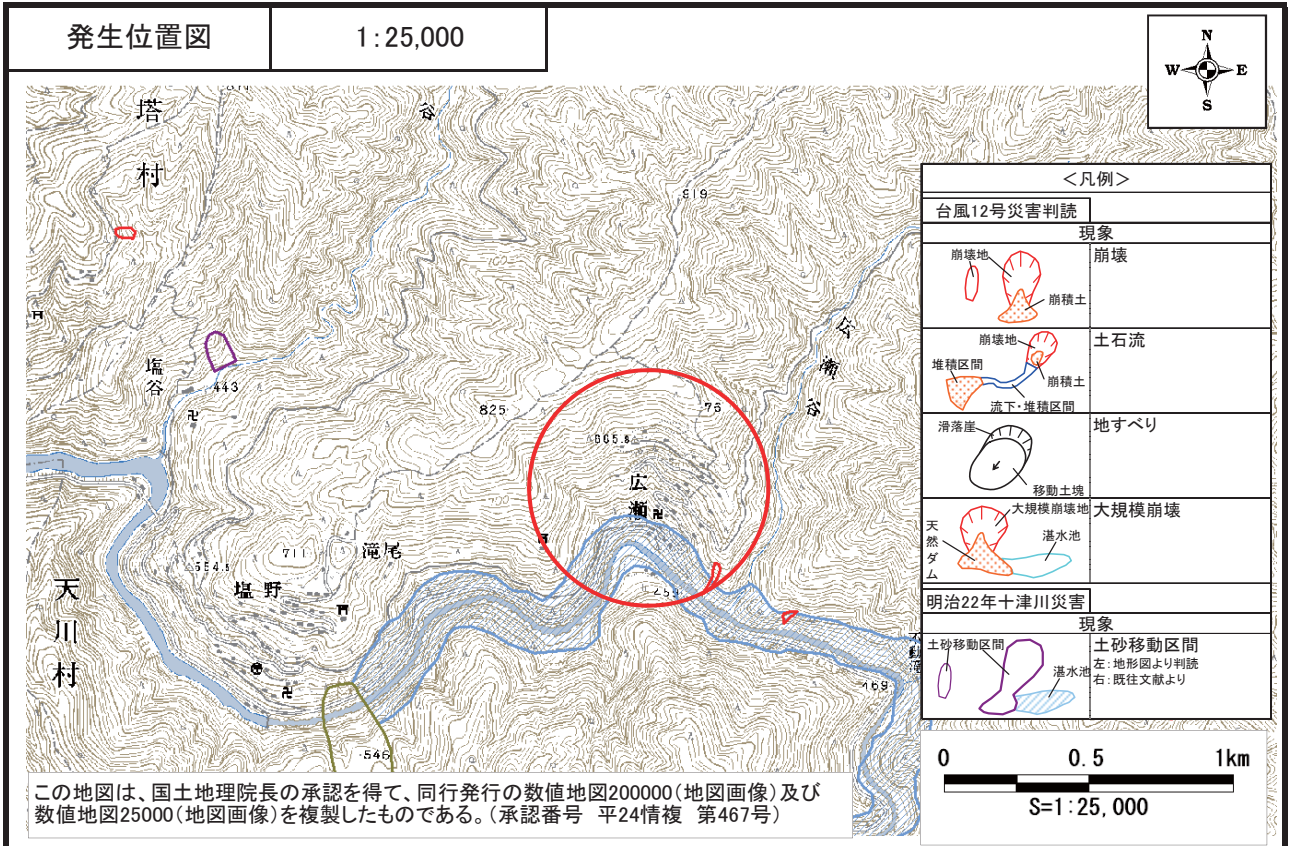
# 災害箇所概況図：天川村広瀬地区

地点 情報	箇所名	広瀬地区			箇所番号	8				
	場所	奈良県	吉野郡	天川村						
	所管事務所	五條土木事務所		指定地	○・無					
災害 情報	発生日時	不明	年	月	日	時	分頃	気象条件	晴・曇○雨	
		～								
	降雨条件	連続雨量	681.00mm	最大24時間雨量	325.00mm	最大時間雨量	23.00mm			
		(30日 17時 ~ 4日 24時)		(3日 4時 ~ 4日 4時)		(3日 23時 ~ 3日 24時)				
	観測所名	天辻観測所 (現地まで3.7km)		誘因(気象名)	平成23年台風第12号に伴う豪雨					
	規模	幅	150m	長さ	100m	斜面勾配	33°			
		比高	190m	移動層厚	0m	拡大の見込み	不明			
	変状	亀裂	○	無	陥没	有	無	隆起	○	無
湧水		○	無	末端の押出	有	無				
発生状況 (聞き込み等)	広瀬地区の集落内で地すべりが発生した。集落内の村道において路面の亀裂・隆起、擁壁・水路の破損を複数箇所を確認した。									
前兆現象	なし。									
過去の履歴	なし(地形図より地すべり地形がみとれる)。									
被災 情報	被害状況	全壊	0戸	半壊	0戸	人的被害 死者	0名	負傷者	0名	
		道路の亀裂・隆起、擁壁・水路の破損								
	避難情報	土砂災害警戒情報	発表	: 9月	2日	11:50				
		解除	: 9月	7日	11:40					
		避難勧告	有・無	: 月	日	:				
	避難指示	有・無	: 月	日	:					
避難の実態 (聞き込み等)	避難情報なし。									
被災の実態 (聞き込み等)	道路面の亀裂・隆起、擁壁・水路の破損

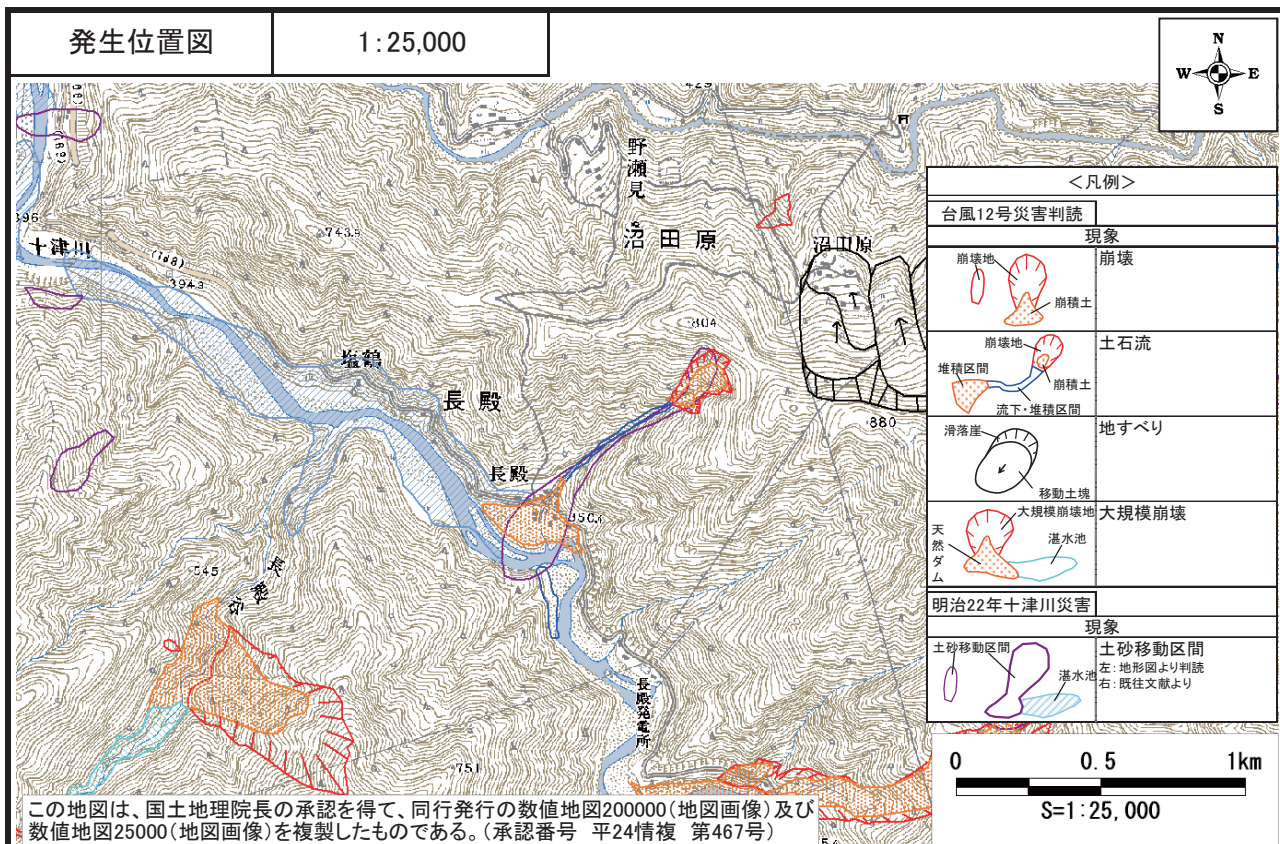
# 災害箇所概況図：十津川村長殿地区(テラ谷)

被災の実態 (聞き込み等)	9月3日昼頃から始まった土砂流出は、大量の土砂が一気に押し寄せるのではなく、断続的に流出してきたため、住民は自主避難を行うことができた。 自主避難先の公民館は被害を受けなかったが、比較的高台にある個人宅に避難した方は、濁谷・大崩れにおける深層崩壊に伴う段波によって被災した。

地点 情報	溪流名	長殿地区(テラ谷)			箇所番号	9
	場所	奈良県	吉野郡	十津川村		
	河川名	新宮川水系	熊野川(十津川)	所管事務所	五條土木事務所	
流域 情報	性状	流域面積	0.40km <sup>2</sup>	溪床平均勾配	21.6°	
	地質・岩質	崩積土・火山砕屑物・強風化岩・段丘堆積物・軟岩・硬岩				
	風化の程度	崩壊地頭部には褐色の風化岩が分布するが、崩壊地中央部から下部は比較的良好な灰色の岩盤が分布する。				
	表層土の状況	表土層は概ね0.5m程度。				
	荒廃状況 (崩壊等の分布)	流域内に新規の崩壊は見られない。 今回の崩壊地は、明治十津川災害でも崩壊した箇所であり、過去の崩積土が斜面や谷筋に多く堆積していたほか、今回の台風で崩壊地が拡大崩壊したために大量の土砂が流出したと思われる。				
	植生の種類	裸地・草地・竹林・針葉樹・広葉樹・混交林				
	樹高	高木・中木・低木			コメント: 樹高20m・胸高直径0.3m程度	
	繁茂状況	密・中・粗				
	対策施設の有無	有	種類: 治山谷止 基数: 1基			無

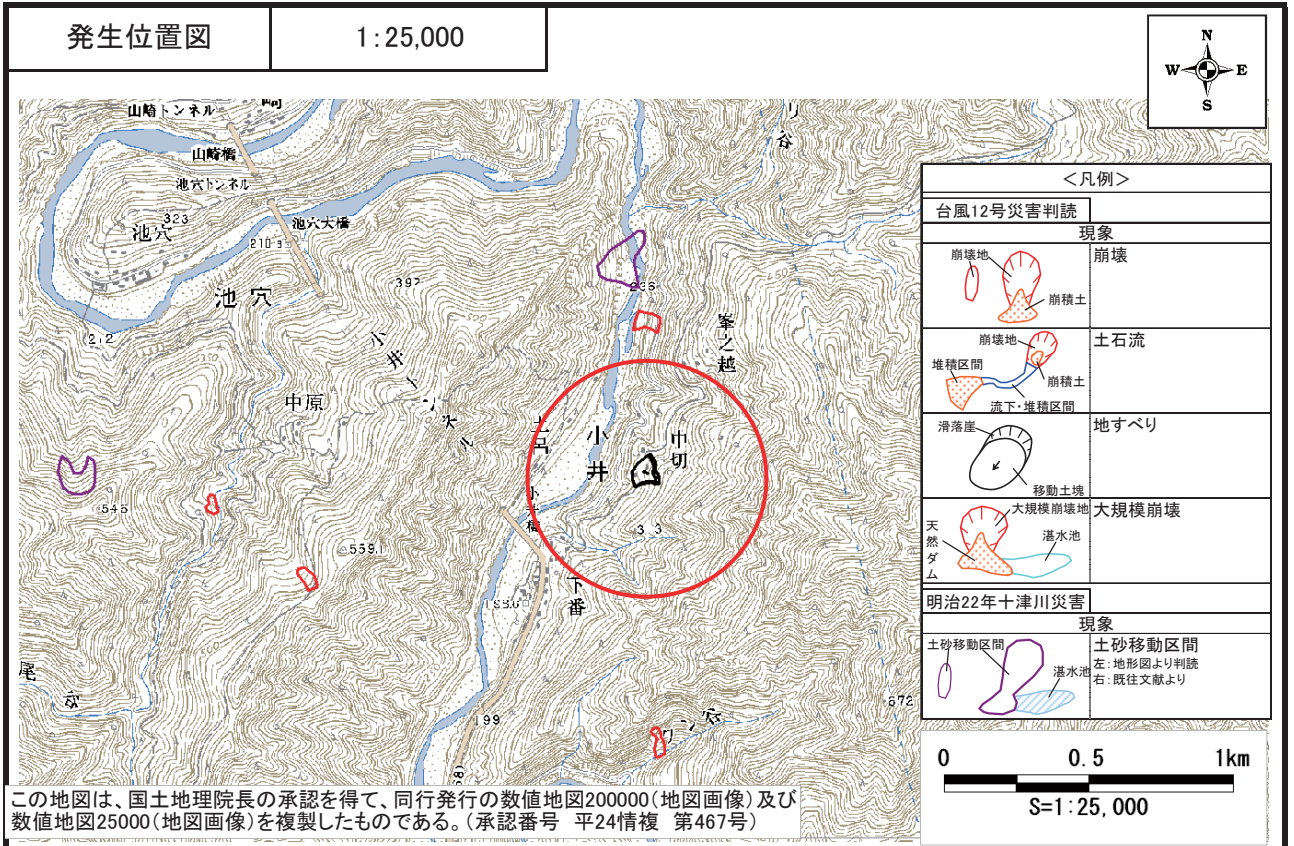
# 災害箇所概況図：十津川村小井地区

地点 情報	箇所名	小井地区			箇所番号	10				
	場所	奈良県	吉野郡	十津川村						
	所管事務所	五條土木事務所		指定地	○・無					
災害 情報	発生日時	不明	年	月	日	時	分頃	気象条件	晴・曇(雨)	
		~								
	降雨条件	連続雨量	1360.40mm	最大24時間雨量	643.00mm	最大時間雨量	45.00mm			
		(30日 17時 ~ 4日 24時)		(3日 4時 ~ 4日 4時)		(2日 21時 ~ 2日 22時)				
	観測所名	風屋観測所 (現地まで3.6km)		誘因(気象名)	平成23年台風第12号に伴う豪雨					
	規模	幅	200m	長さ	200m	斜面勾配	23°			
		比高	40m	移動層厚	20m	拡大の見込み	不明			
	変状	亀裂	○	無	陥没	○	無	隆起	有	無
湧水		○	無	末端の押出	○	無				
発生状況 (聞き込み等)	熊野川本川に隣接する斜面(中切集落が存在)で地すべりが発生した。集落内の村道や民家裏の斜面内に明瞭な変状(亀裂、段差)が生じた。									
前兆現象	なし。									
過去の履歴	なし(地形図より地すべり地形がみてとれる)。									
被災 情報	被害状況	全壊	0戸	半壊	0戸	人的被害 死者	0名	負傷者	0名	
		集落内の村道や人家裏の斜面内に明瞭な変状(亀裂、段差)が生じた。								
	避難情報	土砂災害警戒情報	発表	: 9月	2日	12:35				
			解除	: 9月	7日	11:40				
		避難勧告	○・無	: 9月	5日	19:28				
		避難指示	○・無	: 9月	8日	17:12				
避難の実態 (聞き込み等)	9月5日 19:28 避難勧告発令 9月8日 17:12 避難指示発令(5世帯8名) ⇒ 住民全戸避難									
被災の実態 (聞き込み等)	集落内の村道や人家裏の斜面内に明瞭な変状(亀裂、段差)が生じた。

地点 情報	箇所名	小井地区		箇所番号	10	
	場所	奈良県	吉野郡	十津川村		
	所管事務所	五條土木事務所		指定地	①・無	
斜面 状況	斜面勾配	23.0°				
	縦断形状	①凸型 ・ 直線 ・ 凹型		斜面下部で急勾配となる凸型斜面		
	横断形状	①尾根型 ・ 直線 ・ 谷型		地すべり斜面両側に明瞭な沢筋を有する尾根型斜面		
	規模	幅	200m	長さ	200m	
		比高	40m	移動層厚	20m	
	地質・岩質	崩積土・火山碎屑物・強風化岩・ 段丘堆積物・①軟岩・硬岩		砂岩・泥岩互層(四万十帯)		
	地質構造	①流れ盤 ・ 水平 ・ 受け盤 ・ なし		(大局的な構造は流れ盤)		
	風化状況	強 ・ 中 ・ 弱		不明		
	湧水状況	有 ・ ①無		現地調査時に湧水は認められなかった。		
	人工改変状況	上部 ・ 中部 ・ 下部 ・ 全体		無		
	植生の種類	裸地 ・ 草地 ・ 竹林 ・ ①針葉樹 ・ 広葉樹 ・ 混交林				
	樹齢	10年以下 ・ ~30年 ・ ~50年 ・ 50年以上				
	繁茂状況	①密 ・ 中 ・ 粗		樹高	0.0m	胸高直径
対策施設の有無	①無	有	種類	規模	施工年

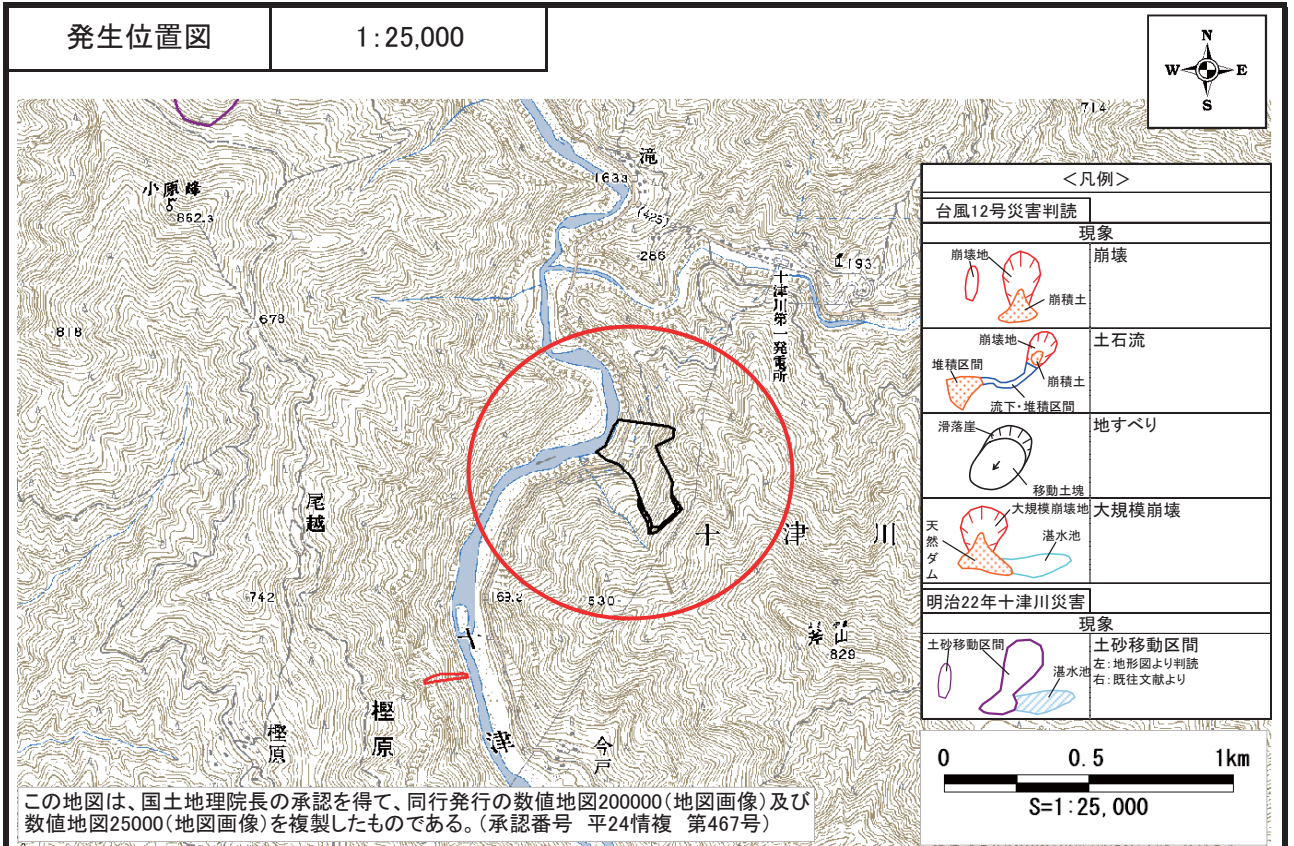
# 災害箇所概況図：十津川村折立地区

地点 情報	箇所名	折立地区			箇所番号	11	
	場所	奈良県		吉野郡	十津川村		
	所管事務所	五條土木事務所			指定地	有・無	
災害 情報	発生日時	不明 年 月 日 時 分頃				気象条件	晴・曇・雨
		~					
	降雨条件	連続雨量	1265.00mm	最大24時間雨量	760.00mm	最大時間雨量	64.00mm
		(30日 17時 ~ 4日 24時)		(2日 21時 ~ 3日 21時)		(2日 21時 ~ 2日 22時)	
	観測所名	折立観測所 (現地まで0.1km)		誘因(気象名)	平成23年台風第12号に伴う豪雨		
	規模	幅	170m	長さ	230m	斜面勾配	39°
		比高	270m	移動層厚	65m	拡大の見込み	不明
	変状	亀裂	有	無	陥没	有	無
湧水		有	無	末端の押出	有	無	
発生状況 (聞き込み等)	熊野川本川の左岸斜面で地すべりが発生した。 地すべり地内を横過する国道168号の路面陥没や路肩崩壊等が発生した。						
前兆現象	なし。						
過去の履歴	なし(地形図より地すべり地形がみてとれる)。						
被災 情報	被害状況	全壊	0戸	半壊	0戸	人的被害 死者	0名
		国道168号の路面陥没や路肩崩壊					
	避難情報	土砂災害 警戒情報	発表	9月	2日	12:35	
			解除	9月	7日	11:40	
		避難勧告	有(無)	月	日	:	
	避難指示	有(無)	月	日	:		
避難の実態 (聞き込み等)	国道168号(旧道)の通行止め。						
被災の実態 (聞き込み等)	国道168号の路面陥没や路肩崩壊等が発生した。

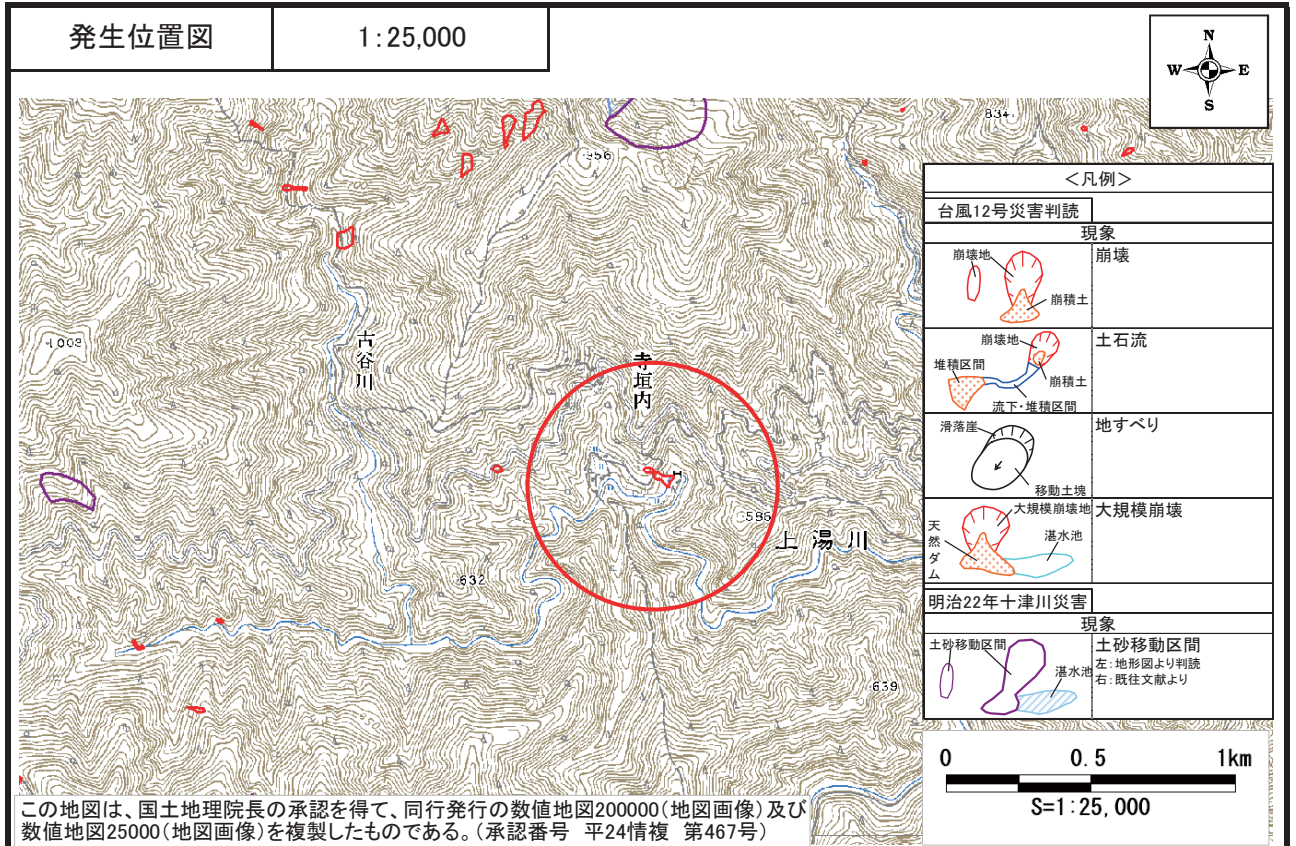
# 災害箇所概況図：十津川村上湯川地区

被災の実態 (聞き込み等)	崩土の直撃により死者1名の人的被害が発生。 県道龍神十津川線上に崩土が堆積。

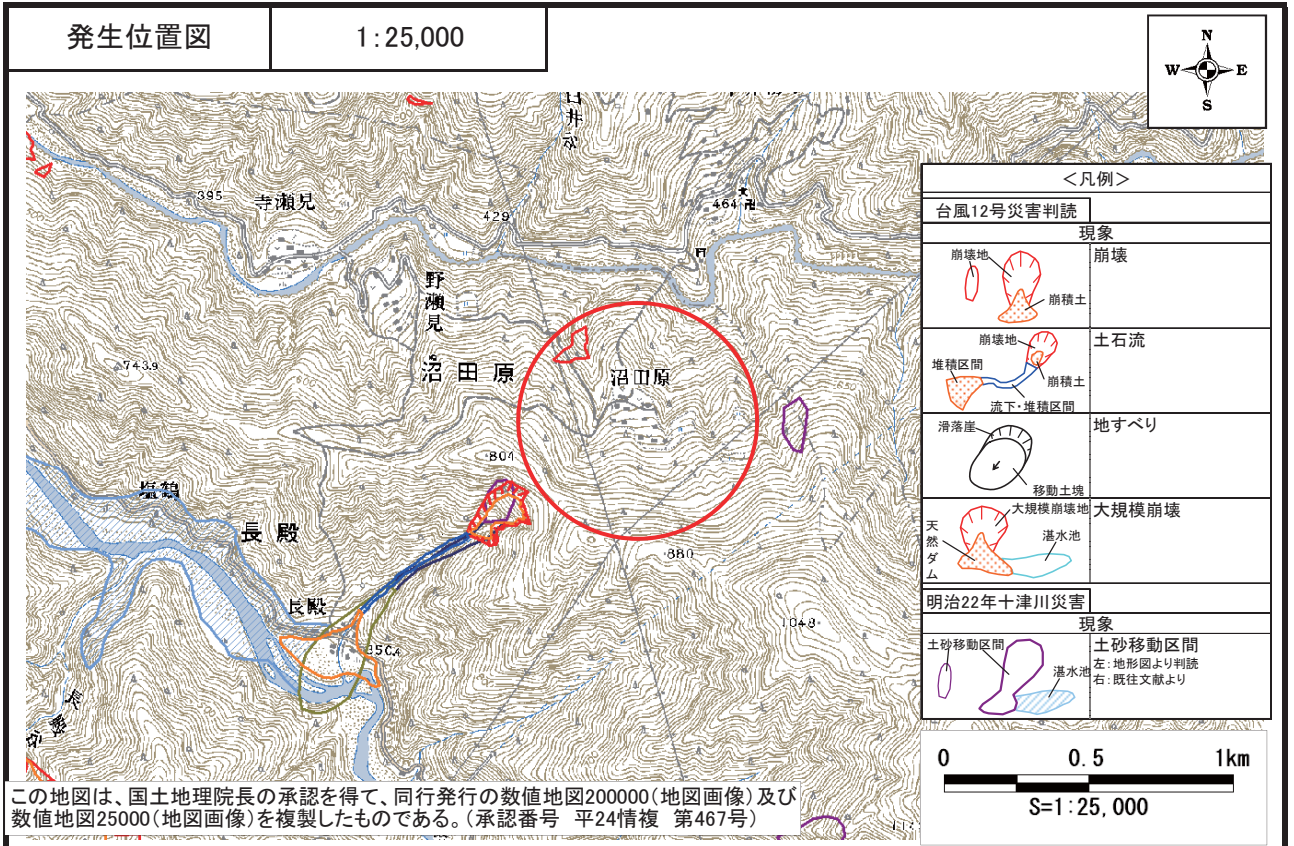
# 災害箇所概況図：十津川村沼田原地区

地点 情報	箇所名	沼田原地区		箇所番号	13					
	場所	奈良県	吉野郡	十津川村						
	所管事務所	五條土木事務所		指定地	①・無					
斜面 状況	斜面勾配	30.0°								
	縦断形状	凸型	①直線	凹型	大規模地すべりブロック(想定)では凸型斜面を含むが、変状が確認された頭部付近は直線型。					
	横断形状	尾根型	①直線	谷型	大規模地すべりブロック(想定)では凸型・凹型斜面を含むが、変状が確認された頭部付近は直線型。					
	規模	幅	470m	長さ	470m	今回の台風12号災害では、頭部付近の開口クラックが認められた程度で、全体的な地すべり変動は認められなかった。				
		比高	不明	移動層厚	不明					
	地質・岩質	崩積土・火山砕屑物・強風化岩・段丘堆積物・軟岩・硬岩			(四万十帯)					
	地質構造	①流れ盤				水平	受け盤	なし		
	風化状況	強			中	弱	不明			
	湧水状況	有			①無		現地調査時には認められなかった。			
	人工改変状況	上部			中部	下部	全体	無		
	植生の種類	裸地			草地	竹林	①針葉樹	①広葉樹	混交林	スギ
	樹齢	10年以下			~30年	~50年	50年以上			
	繁茂状況	①密			中	粗	樹高	0.0m	胸高直径	0.0m
対策施設の有無	①無			有	種類	規模	施工年

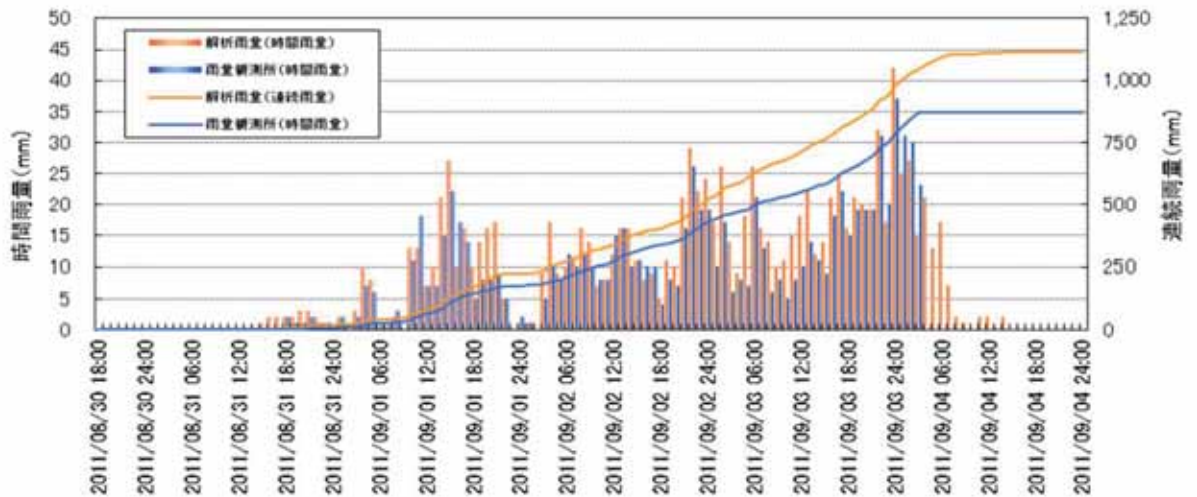
## 降雨状況：十津川村沼田原地区

観測所	雨量計	解析雨量(メッシュ)
	宇井観測所 (奈良県)	51351662
連続雨量	870.0mm 8月30日17時～9月4日24時	1113.4mm 8月30日17時～9月4日24時
最大時間雨量	37.0mm 9月3日24時	42.0mm 9月3日24時

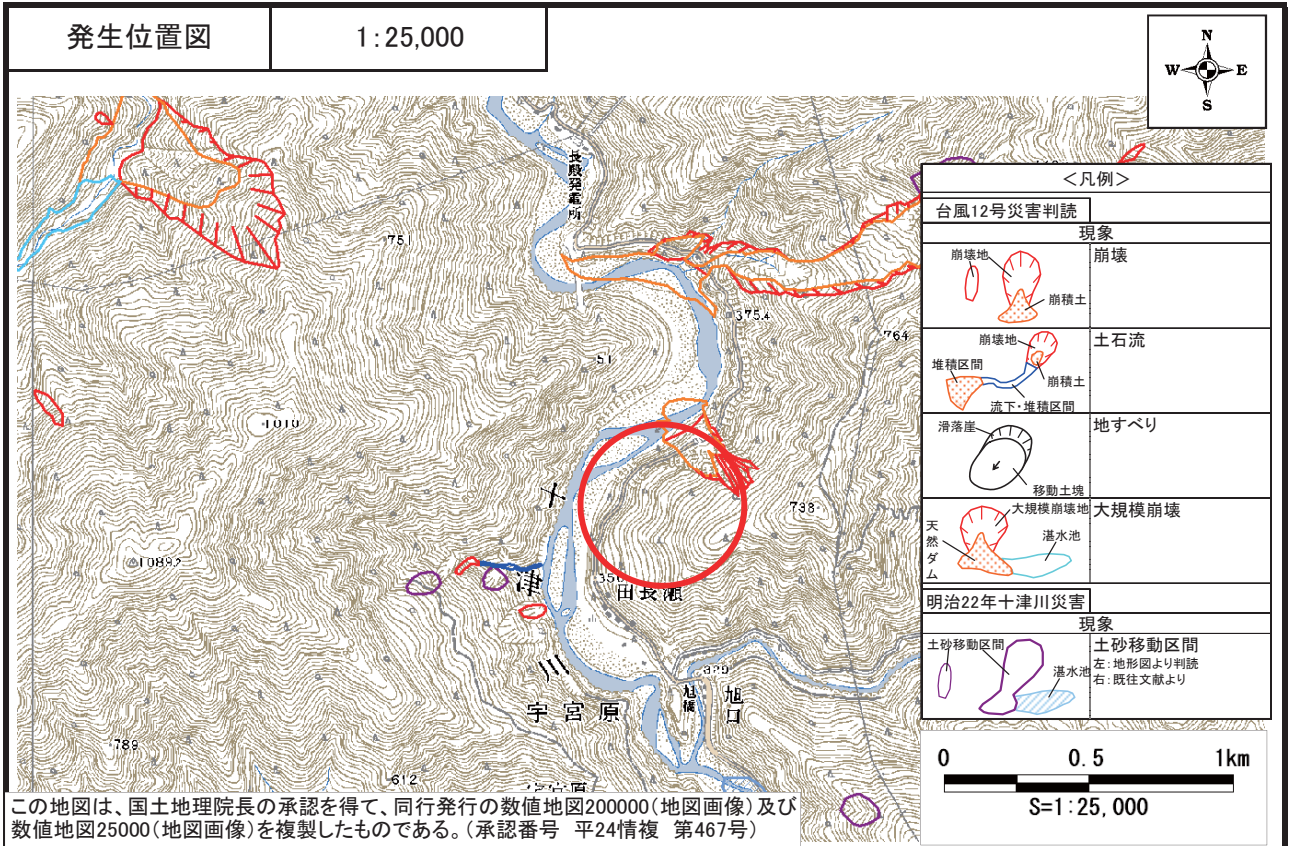
# 災害箇所概況図：十津川村宇宮原地区

被災の実態 (聞き込み等)	村道(旧国道168号)沿いの斜面や路面、擁壁等の構造物に地すべりに起因する変状、崩壊が発生した。

地点 情報	箇所名	宇宮原地区		箇所番号	14	
	場所	奈良県	吉野郡	十津川村		
	所管事務所	五條土木事務所		指定地	有・ <input checked="" type="radio"/> 無	
斜面 状況	斜面勾配	43.0°				
	縦断形状	<input checked="" type="radio"/> 凸型 ・ 直線 ・ 凹型				
	横断形状	<input checked="" type="radio"/> 尾根型 ・ 直線 ・ 谷型				
	規模	幅	220m	長さ	150m	
		比高	140m	移動層厚	25m	
	地質・岩質	崩積土・火山碎屑物・強風化岩・ 段丘堆積物・ <input checked="" type="radio"/> 軟岩・硬岩		砂岩泥岩互層(四万十帯)		
	地質構造	流れ盤 ・ 水平 ・ 受け盤 ・ なし				
	風化状況	強 ・ <input checked="" type="radio"/> 中 ・ 弱				
	湧水状況	有 ・ 無				
	人工改変状況	上部 ・ 中部 ・ <input checked="" type="radio"/> 下部 ・ 全体		地すべりブロック内に村道(旧国道168号)		
	植生の種類	裸地 ・ 草地 ・ 竹林 ・ <input checked="" type="radio"/> 針葉樹 ・ 広葉樹 ・ 混交林			杉	
	樹齢	10年以下 ・ <input checked="" type="radio"/> ~30年 ・ ~50年 ・ 50年以上				
	繁茂状況	<input checked="" type="radio"/> 密 ・ 中 ・ 粗		樹高	20.0m	胸高直径 0.3m
対策施設の有無	<input checked="" type="radio"/> 無	有	種類	規模	施工年

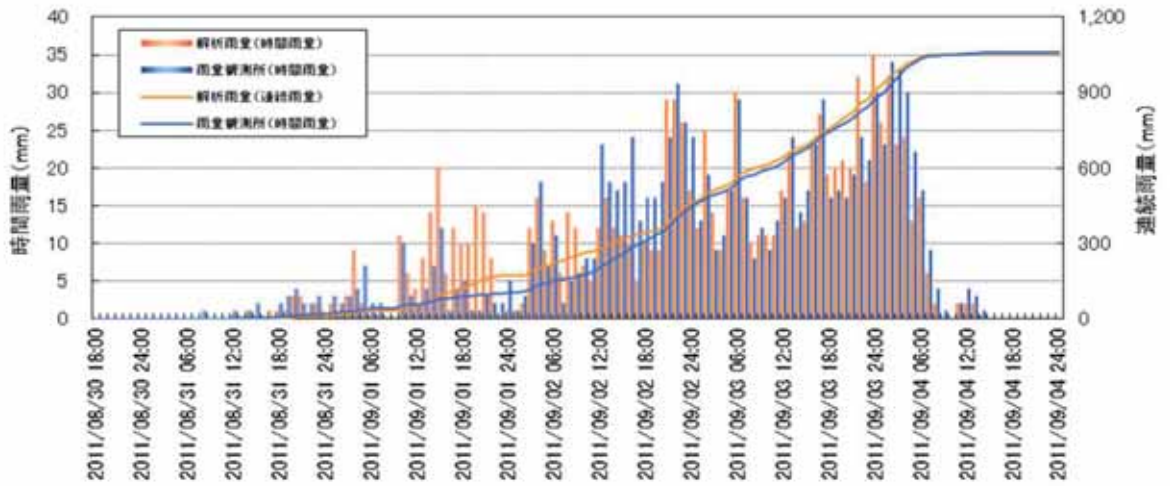
# 降雨状況：十津川村宇宮原地区

観測所	雨量計	解析雨量(メッシュ)
	上野地観測所 (奈良県)	51351641
連続雨量	1058.0mm 8月30日17時～9月4日24時	1057.0mm 8月30日17時～9月4日24時
最大時間雨量	34.0mm 9月4日2時	35.0mm 9月3日24時

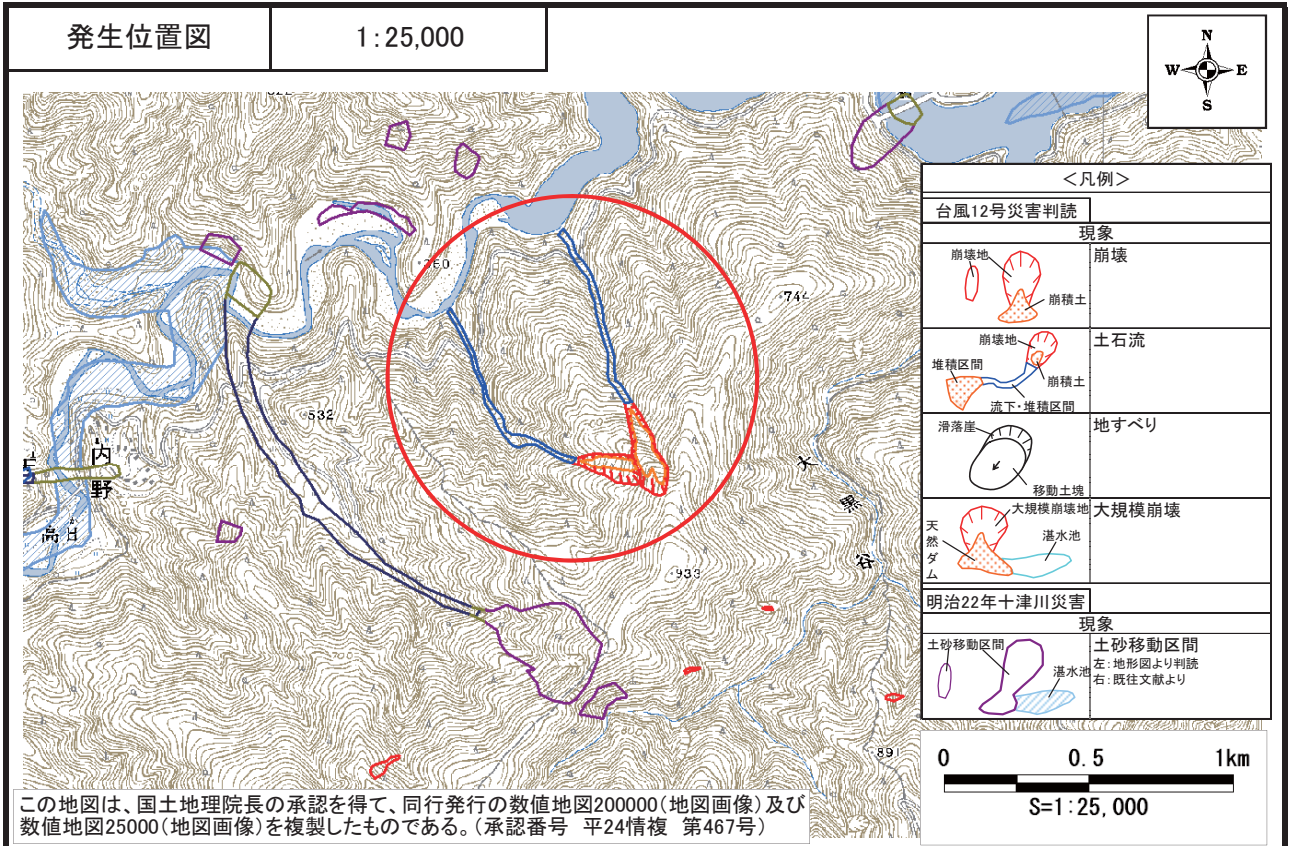
# 災害箇所概況図：十津川村川津地区

被災の実態 (聞き込み等)	隣接する2溪流で土石流が発生し、西側では県道川津・高野線の橋梁が落橋、東側では橋梁(ボックスカルバート)に土砂が堆積したが橋梁に変状は認められなかった。

地点 情報	溪流名	川津地区			箇所番号	15	
	場所	奈良県 吉野郡 十津川村					
	河川名	新宮川水系	神納川	所管事務所	五條土木事務所		
流域 情報	性状	流域面積	0.90km <sup>2</sup>	溪床平均勾配	29.0°		
	地質・岩質	崩積土・火山砕屑物・強風化岩・段丘堆積物・軟岩・硬岩					
	風化の程度	崩壊地の岩盤は風化作用を受け褐色化している。					
	表層土の状況	崩壊地周辺においては風化した褐色土砂が堆積しているものの、沢筋では露岩が連続する。					
	荒廃状況 (崩壊等の分布)	当該溪流は露岩が連続する急勾配の溪流であり、全区間において侵食傾向である。 谷出口付近では滝が連続しているのが認められた。					
	植生の種類	裸地・草地・竹林・針葉樹・広葉樹・ <u>混交林</u>					
	樹高	高木・ <u>中木</u> ・低木			コメント:		
	繁茂状況	<u>密</u> ・中・粗					
	対策施設の有無	有	種類:				⊗
基数:

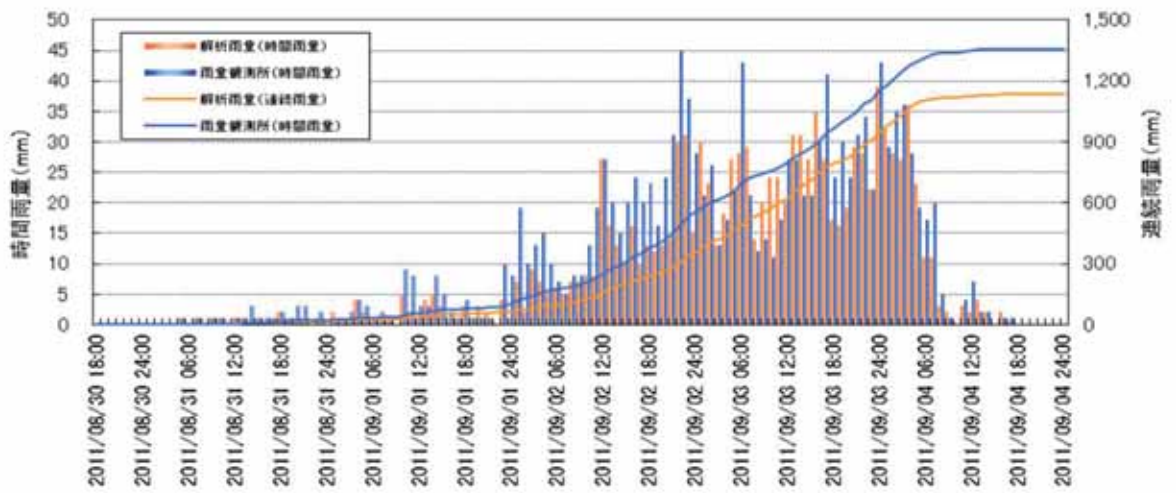
## 降雨状況：十津川村川津地区

観測所	雨量計	
	風屋観測所 (気象庁)	解析雨量(メッシュ) 51350558
連続雨量	1358.0mm 8月30日17時～9月4日24時	1133.2mm 8月30日17時～9月4日24時
最大時間雨量	45.0mm 9月2日22時	39.0mm 9月3日24時

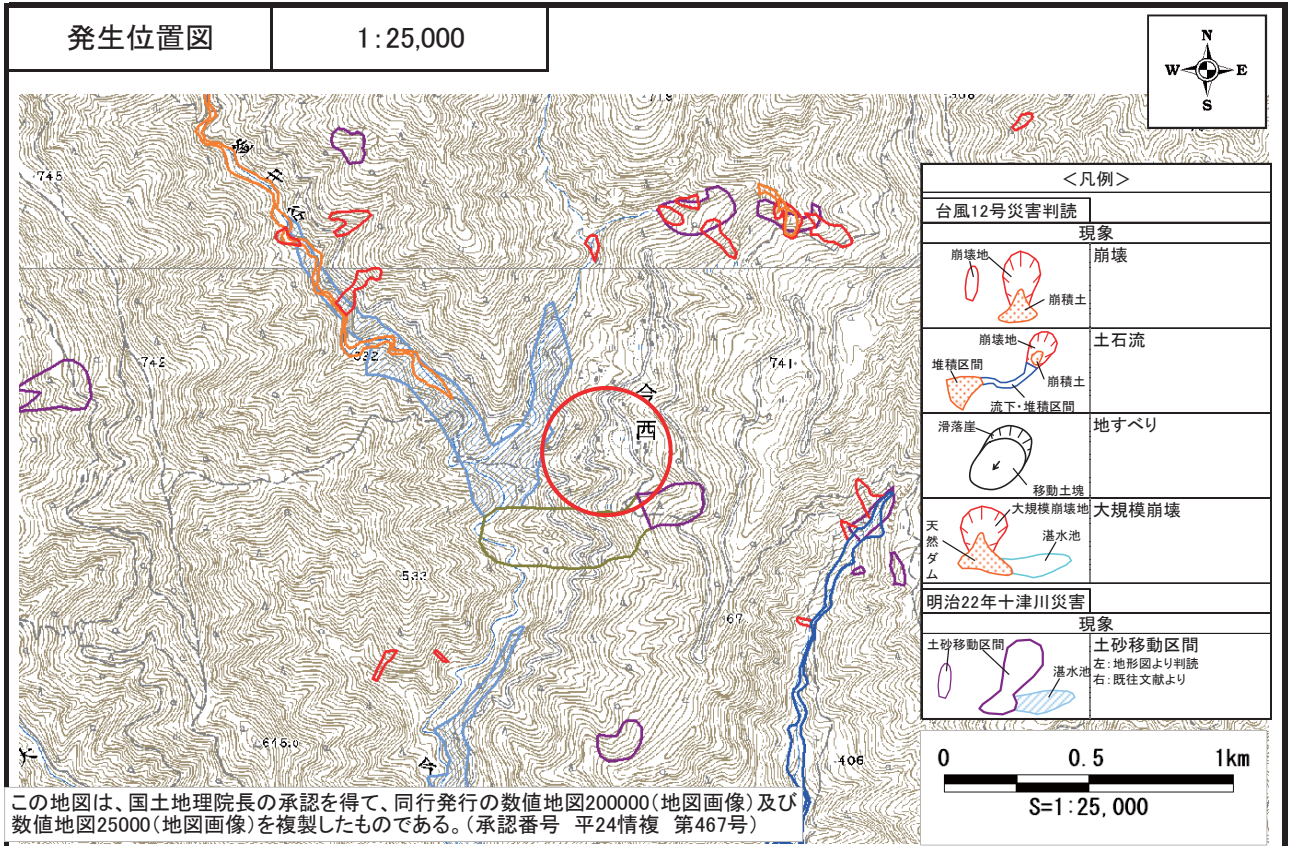
# 災害箇所概況図：十津川村今西地区

避難指示	<input checked="" type="radio"/> 有・無 : 9月 8日 17:12					
避難の実態 (聞き込み等)	9月8日 17:12 避難指示発令、集落内の住民全戸避難(3世帯4人)。						
被災の実態 (聞き込み等)	林道今西線・林道川津今西線の破損(亀裂等)。

避難指示	<input checked="" type="radio"/> 有・無 : 9月 8日 17:12				
避難の実態 (聞き込み等)	9月8日 17:12 避難指示発令、集落内の住民全戸避難(3世帯4人)						
被災の実態 (聞き込み等)	林道今西線・林道川津今西線の破損(亀裂等)。

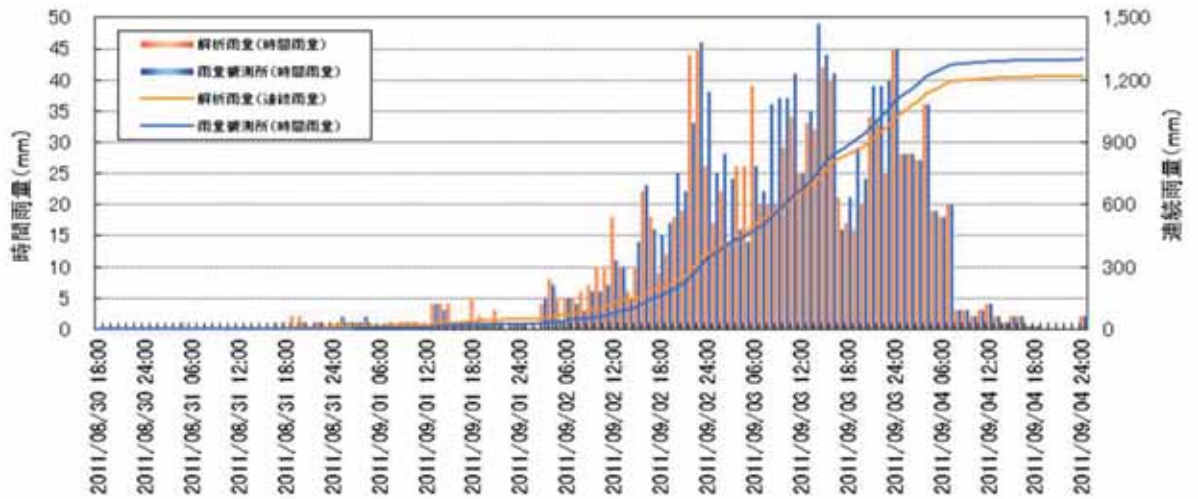
## 降雨状況：十津川村今西地区

観測所	雨量計	解析雨量(メッシュ)
	小坪瀬観測所 (国土交通省)	50357599
連続雨量	1299.8mm 8月30日17時～9月4日24時	1218.2mm 8月30日17時～9月4日24時
最大時間雨量	49.0mm 9月3日14時	45.0mm 9月3日24時
