# No.2-07 紀伊半島大水害における被害・ 避難実態聞き取り調査結果

## 調査箇所一覧（深層崩壊以外）

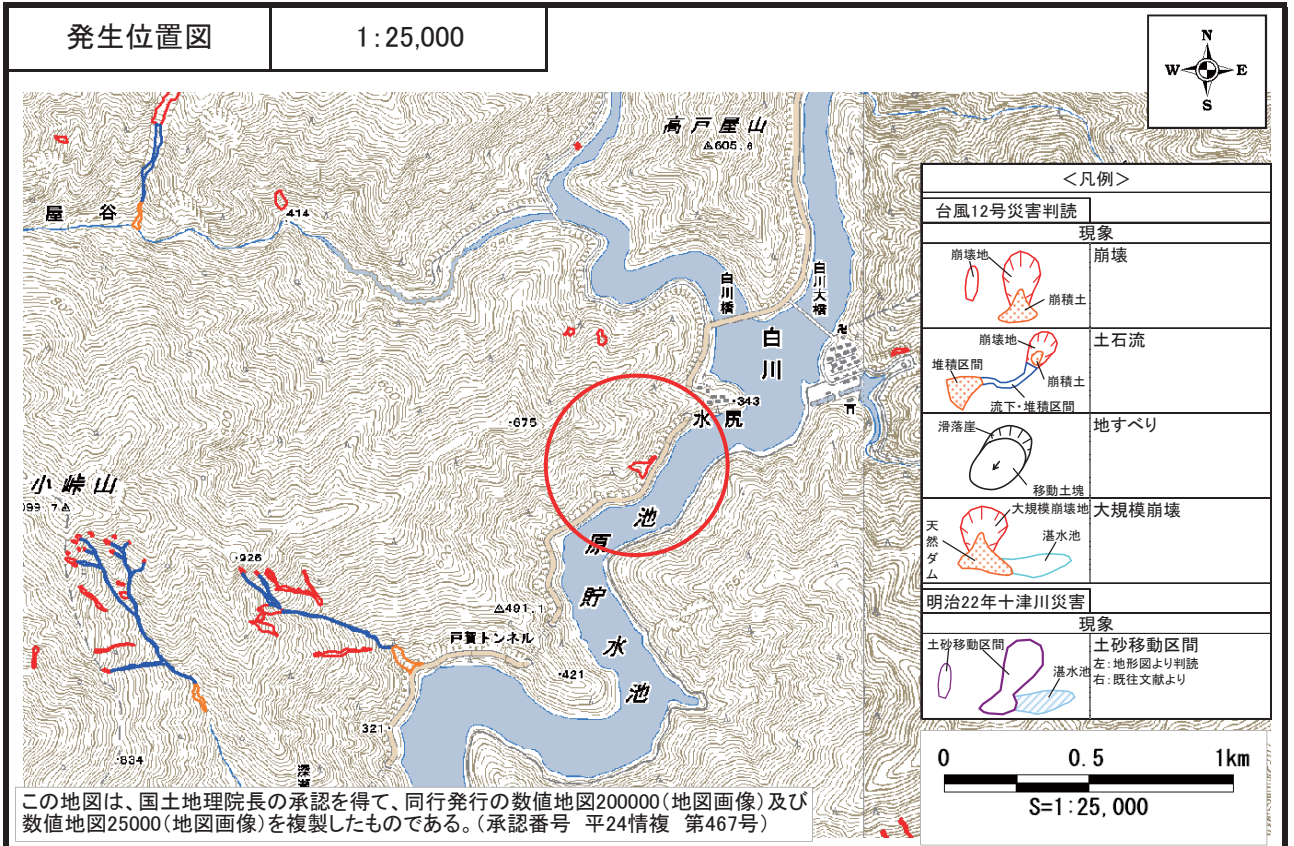
# 災害箇所概況図：上北山村白川地区

地点 情報	箇所名	白川地区			箇所番号	17		
	場所	奈良県	吉野郡	上北山村				
	所管事務所	吉野土木事務所		指定地	有・ <input type="radio"/> 無			
災害 情報	発生日時	不明 年 月 日 時 分頃			気象条件	晴・曇・ <input checked="" type="radio"/> 雨		
		~						
	降雨条件	連続雨量	1812.5mm	最大24時間雨量	697.5mm	最大時間雨量	46.0mm	
		(30日 17時 ~ 4日 24時)		(2日 11時 ~ 3日 11時)		(2日 24時 ~ 3日 1時)		
	観測所名	上北山観測所 (現地まで4.0km)		誘因(気象名)	平成23年台風第12号に伴う豪雨			
	発生状況 (聞き込み等)	崩壊規模	幅	32m	長さ	64m	面積	2453m <sup>2</sup>
		崩壊タイプ	<input checked="" type="radio"/> 表層崩壊 ・ 深層崩壊 ・ 岩盤崩壊 ・ 法面崩壊 その他 ( )					
発生機構		北山川右岸沿いを並走する国道169号の山側の斜面が崩壊。						
前兆現象		なし。						
過去の履歴		2万5千分の1地形図(国土地理院)に崖マークがある。 (ただし、道路施工に伴う切土斜面の可能性もあり)。						
被災 情報	被害状況	全壊	0戸	半壊	0戸	人的被害 死者	0名	
		負傷者 0名						
	避難情報	土砂災害 警戒情報	発表	9月	2日	11:50		
			解除	9月	6日	15:25		
		避難勧告	有 <input type="radio"/> 無 <input checked="" type="radio"/>	月	日	:		
		避難指示	有 <input type="radio"/> 無 <input checked="" type="radio"/>	月	日	:		
避難の実態 (聞き込み等)	避難情報なし。							
被災の実態 (聞き込み等)	国道169号上に崩土が堆積。

地点 情報	所管事務所	白川地区			箇所番号	17	
	場 所	奈良県 吉野郡 上北山村					
	所管事務所	吉野土木事務所			指定地	有・ <input checked="" type="radio"/> 無	
斜面 状況	勾 配	35.1°			状況補足説明(崩壊関与程度)		
	縦断形状	凸型	・ <input checked="" type="radio"/> 直線	・ 凹型	道路沿いの直線型斜面		
	横断形状	尾根型	・ <input checked="" type="radio"/> 直線	・ 谷型	道路沿いの直線型斜面		
	規 模	長さ	64m	・ 幅	32m	比高 45m	
	地質・岩質	崩積土・火山砕屑物・強風化岩・ 段丘堆積物・ <input checked="" type="radio"/> 軟岩・硬岩					
	表土の層厚	最大	0.0m	・ 平均	0.0m	不明	
	地質構造	流れ盤	・ 水平	・ 受け盤	<input checked="" type="radio"/> なし		
	風化状況	強	・ 中	・ 弱	不明		
	湧水状況	有	・ 無	不明			
	人工改変状況	上部	・ 中部	・ 下部	・ <input checked="" type="radio"/> 全体	国道169号沿いの切土斜面	
	植生の種類	<input checked="" type="radio"/> 裸地	・ 草地	・ 竹林	・ 針葉樹	・ 広葉樹	・ 混交林
	樹 齢	10年以下・ ~30年・ ~50年・ 50年以上					無し
	繁茂状況	密			・ 中	・ <input checked="" type="radio"/> 粗	樹高 0.0m 胸高直径 0.0m
対策施設の有無	<input checked="" type="radio"/> 無	有	種類	・ 規模	・ 施工年

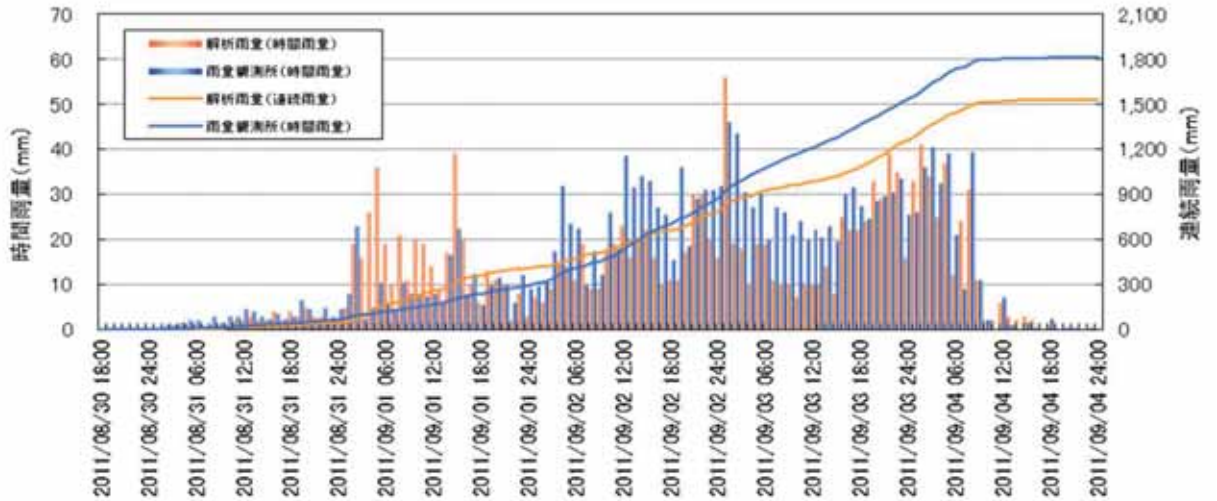
# 降雨状況：上北山村白川地区

観測所	雨量計	解析雨量(メッシュ)
	上北山観測所 (気象庁)	51351729
連続雨量	1812.5mm 8月30日17時～9月4日24時	1533.4mm 8月30日17時～9月4日24時
最大時間雨量	46.0mm 9月3日1時	56.0mm 9月3日1時
