卷 末 資 料

3. 紀伊半島大水害の概要

4. 深層崩壊カルテ

『深層崩壊カルテ 総合編』について

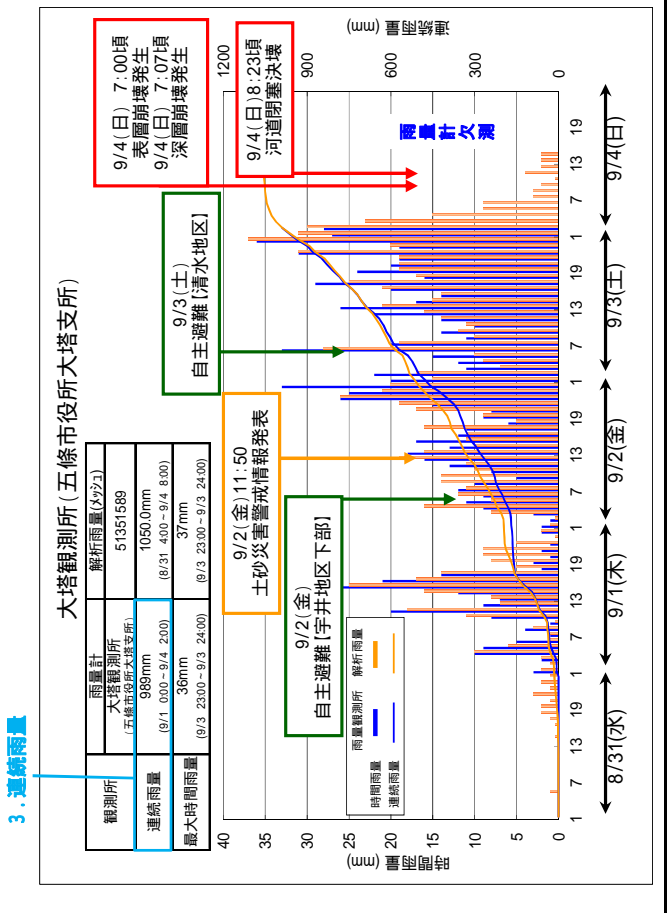
崩壊地番号	3	箇所名	清水(宇井)	所在地	奈良県五條市大塔町清水	被害	人的被害	11人	建物被害	16戸	道路被害	県道寸断
-------	---	-----	--------	-----	-------------	----	------	-----	------	-----	------	------

1. 斜面に重力変形地形が存在。
2. 崩壊斜面には多くの亀裂を有する脆い岩盤（四万十帯の堆積岩）が露出。
3. 9/1から9/4の連続雨量989mm（大塔観測所）により大量の雨水が岩盤に浸透。
4. 脆くなった岩盤に大量の雨水の浸透や周辺からの地下水の流入により斜面が不安定化し崩壊。
5. 崩土は一気に河川に流入し、対岸斜面に乗り上げ直撃。一時的に河道閉塞を形成。

人的被害	死者11名
建物被害	全壊14戸 半壊2戸
道路被害	県道寸断
その他の被害	-

早めの自主避難や緊急避難により、被害を免れた住民がいるため、安全箇所への移動が重要である。降雨が止んだ後に深層崩壊が発生したため、降雨後も注意が必要である。深層崩壊の場合、崩土による段波が対岸数10mの高さにまで到達する可能性があるため注意が必要である。

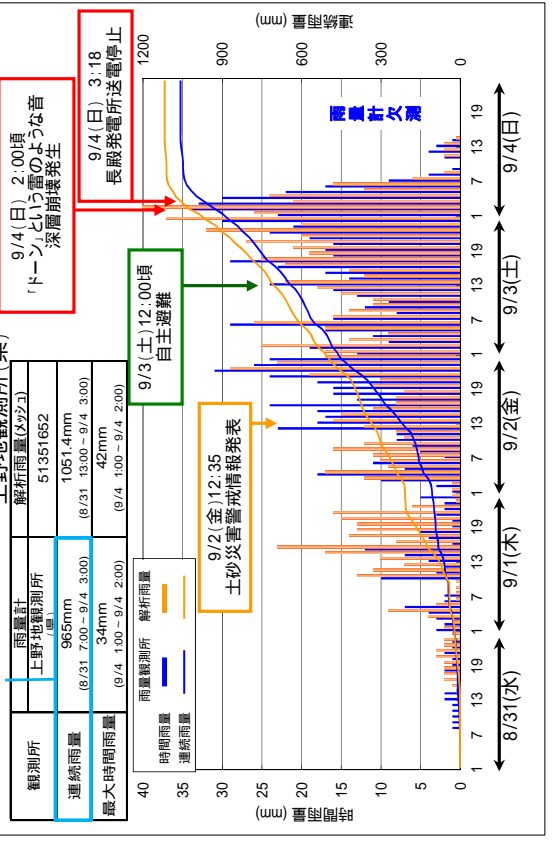
崩壊地番号 20・21 箇所名 濁谷・大崩れ 所在地 奈良県吉野郡十津川村長殿 宇宮原 被害 人的被害 3名 建物被害 6戸 道路被害 村道(旧国道168号)寸断 1/2

1. 斜面に重力変形地形が存在。【大崩れ】
2. 斜面に崩壊跡地形や崩土が分布。【濁谷】
3. 崩壊斜面には多くの亀裂を有する脆い岩盤（四万十帯の堆積岩）が露出。
4. 8/31～9/4の連続雨量965mm（上野地観測所）により地盤に雨水が浸透。
5. 脆くなった岩盤に大量の雨水の浸透や、周辺からの地下水の流入により斜面が不安定化し崩壊。推定では、先に大崩れにより河道閉塞（湛水）が形成され、濁谷の崩土が流入し、発生した段速により上流の民家等に直撃したと考えられている（参考：海堀 H25砂防学会）。

自主避難を行っても被害を免れた住民と被災した住民がいるため、安全な避難所の選定が重要である。大量の崩壊土砂の流入で段波が発生し、上流域にまで被害が及ぶ可能性があるため、広範囲での警戒が必要である。

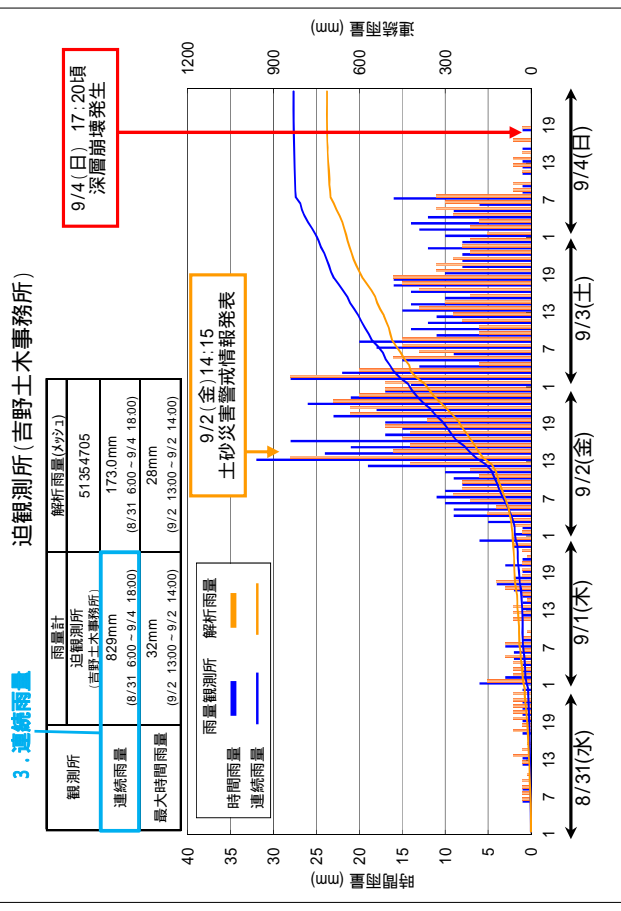
1. 斜面に重力変形地形が存在。
2. 崩壊斜面には多くの亀裂を有する脆い岩盤(秩父帯の堆積岩)が露出。
3. 8/31~9/4の連続降雨829mm(迫観測所)により、岩盤内に大量の雨水が浸透。
4. 脆くなった岩盤に大量の雨水の浸透や周辺からの地下水の流入により斜面が不安定化し崩壊。崩土は斜面直下の国道に直撃する。

崩壊メカニズム		被災メカニズムのタイプ【直撃型】	
朝	土砂移動状況	避難行動	被害状況
17:20頃	朝方には雨が止む。 深層崩壊発生。(写真) 村役場職員がバトロール中に発見。(樹木の揺れと音で気付く。) 土砂は一気に流下し、下方の国道へ流出。(写真) 土砂は吉野川へ流下。(写真)		土砂の流出 『道路被害』 ・国道169号橋梁流失 (・道路寸断に伴い、電気・固定電話・CATVが寸断)
9月4日(日)			
9月6日(月)			
被災内容			
人的被害	-		
建物被害	-		
道路被害	国道169号 橋梁流失		
その他の被害	電気・固定電話・CATV停止		
崩壊後の状況			
・奈良県が道路災害関連事業により、崩壊法面対策工を施工中(H27.3完成予定、H26.12時点)。			
得られた教訓			
雨が止んだ後に深層崩壊が発生したため、降雨後も注意が必要である。主要道路が被災すると、交通以外に電気・固定電話・CATV等が寸断されるため、早期発見による状況把握や初期対応が重要である。

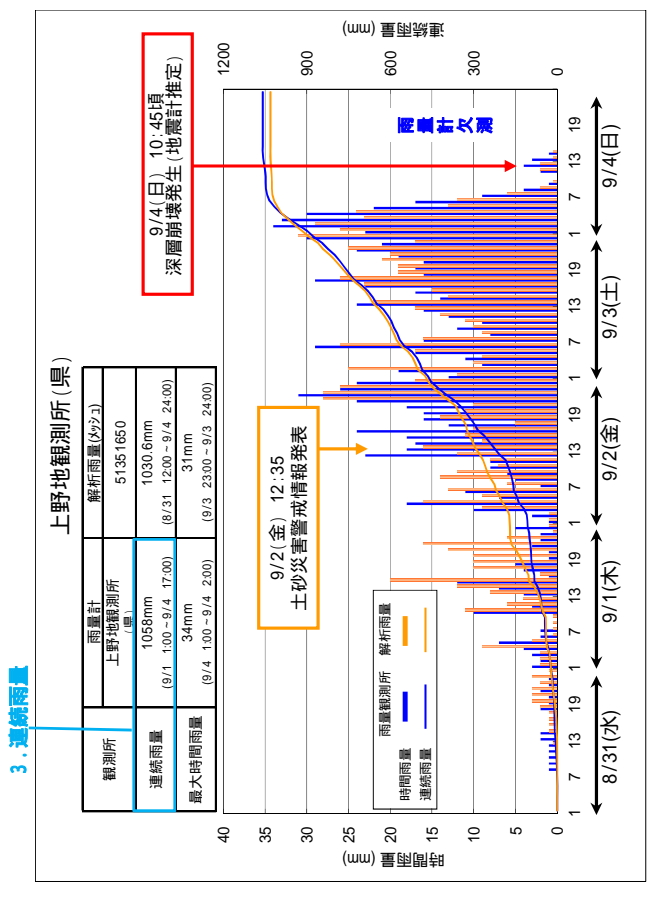
崩壊地番号	19	箇所名	長殿谷	所在地	奈良県十津川村長殿	被害	人的被害	-	建物被害	-	道路被害	-
<p>崩壊前(平成21年4月~12月)</p> <p>1. 重力変形地形</p> <p>2. 風化岩盤</p> <p>4. 河道閉塞</p> <p>崩壊地</p> <p>撮影: 国土交通省近畿地方整備局</p>												
<p>崩壊後(平成23年9月7日)</p> <p>4. 河道閉塞</p> <p>崩壊地</p> <p>撮影: 国土地理院, 奈良県</p>

<p>崩壊メカニズム</p> <p>1. 斜面に重力変形地形が存在。 2. 崩壊斜面には多くの亀裂を有する脆い岩盤(四万十帯の堆積岩)が露出。 3. 9/1から9/4の連続雨量1058mm(上野地観測所)により大量の雨水が岩盤に浸透。 4. 脆くなった岩盤に大量の雨水の浸透や周辺からの地下水流入により斜面が不安定化し崩壊。崩土は渓流に流入し、河道閉塞(湛水)を形成。</p>		<p>人的被害</p> <p>-</p>		<p>建物被害</p> <p>-</p>		<p>道路被害</p> <p>-</p>	
<p>被災メカニズム 被災メカニズムのタイプ:【河道閉塞型】</p>							
<p>9月4日(日)</p> <p>10:45頃 深層崩壊発生 崩土による河道閉塞。(写真)</p>		<p>土砂移動状況</p> <p>避難行動</p>		<p>被害状況</p> <p>なし</p>			
<p>9月6日(月)以降の動向</p>		<p>市町村</p> <p>長殿</p>		<p>地区</p> <p>警戒区域設置・解除時期</p>		<p>被害想定区域内に人家無し(国道168号通行規制実施)</p>	
<p>< 警戒区域の設定 > (水害による災害対策基本法第68号の適用は全国初)</p>		<p>< 土石流による被害想定区域 ></p>				<p>(参考資料) 近畿地方整備局 災害防止課(記録)</p>	
<p>被災内容</p>							
<p>人的被害</p> <p>-</p>							
<p>建物被害</p> <p>-</p>							
<p>道路被害</p> <p>-</p>							
<p>その他の被害</p> <p>-</p>							
<p>崩壊後の状況</p> <p>・河道閉塞は国土交通省が直轄砂防事業で対策工事中(H26.12時点)。 ・閉塞部脚部固定のための砂防堰堤工(本体)が完成(H26.12時点)。</p>							
<p>得られた教訓</p> <p>大規模な河道閉塞は、湛水や氾濫による広域への影響が懸念されるため、警戒・避難等の早急な対応が必要である。人家や主要道路から離れた位置で発生した崩壊は、発生時刻や存在自体が不明であり、発見が遅れると甚大な被害を発生させる可能性があるため、早期に広域的な確認調査が必要である。</p>

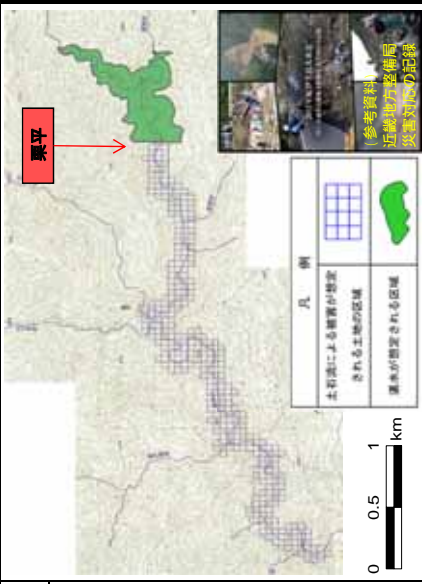
1. 斜面に重力変形地形が存在。
2. 崩壊斜面には多くの亀裂を有する脆い岩盤（四万十帯の堆積岩）が露出。
3. 8/31から9/4の連続雨量1358mm（風屋観測所）により大量の雨水が岩盤に浸透。
4. 脆くなった岩盤に大量の雨水の浸透や周辺からの地下水流入により斜面が不安定化し崩壊。崩壊土は溪流に流入し、河道閉塞（渾水）を形成。

土砂移動状況	避難行動	被害状況
9月4日(日) 8:06~8:11頃 深層崩壊発生 崩土による河道閉塞。 (写真)		なし
(水害による災害対策基本法第63号の適用は全国初)		< 土石流による被害想定区域 >
市町村	地区	
十津川村	栗平	
9月6日(月)以降の動向	警戒区域の設定・解除時期	
	被害想定区域内に人家無し(未設定)

大規模な河道閉塞は、下流区域への土砂災害が懸念されるため、警戒・避難等の早急な対応が必要である。
